### De voortgang van de restauratie van molen Aeolus in Adorp

#### Het rechtzetten van de romp

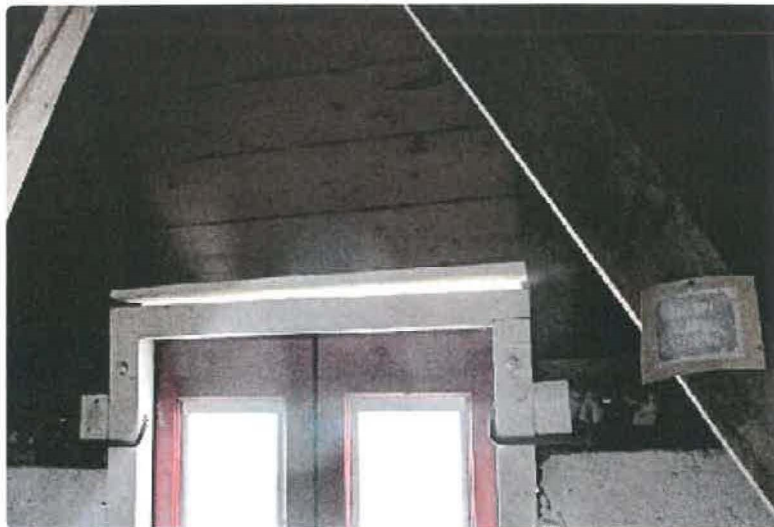
De molen is vermoedelijk al direct bij de bouw scheef gaan zakken. Er zijn duidelijke sporen van eerder herstelpogingen in de molen te vinden. Vóór de huidige restauratie stonden de veldmuren, inclusief het tussenaachtkant, al scheef. Een rollaag van scheef staande bakstenen verraadde het eerder rechtzetten van de houten romp. De zoldervloeren van het onderachtkant liggen merkbaar scheef in de molen.

ment zorgt er wel voor dat de scheefstand niet toeneemt. Bij de huidige restauratie van de Aeolus is er voor gekozen om de scheefstand van het onderachtkant niet te wijzigen maar wel te stabiliseren. Door de houten romp, het 'bovenachtkant' wel recht te zetten wordt bereikt dat het boventafelement weer horizontaal komt te liggen. Het kruien zal door de uitgevlakte kruivloer gemakkelijker verlopen.

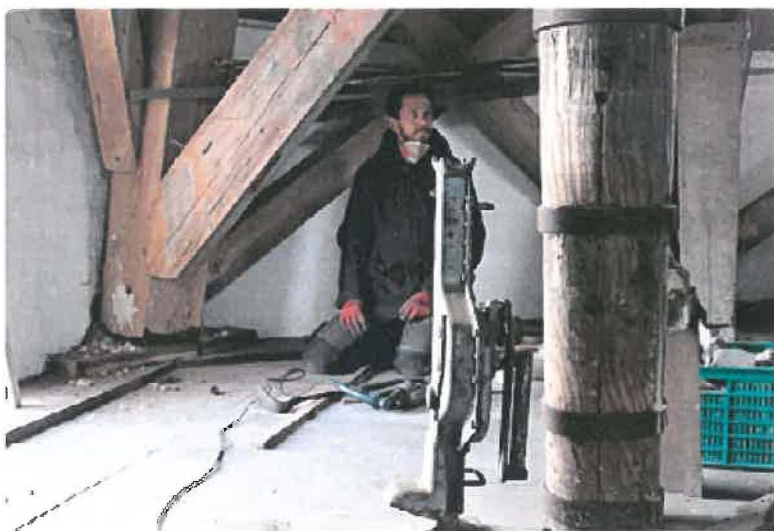
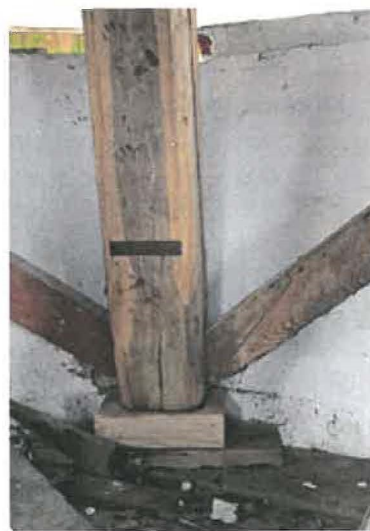
Voor het begin van het rechtzetten werden de stalen draadeinden bij 6 van de 8 stijlen verwijderd. De twee oostelijke stijlen konden op hun plaats blijven. Tussen deze twee stijlvoeten lag de denkbeeldige kantel-as voor het opkrikken van de romp. Vooraf aan het opkrikken van de romp werd de stellingzolder ondersteund met stempels op de pelvloer.

Van te voren was berekend hoeveel elke stijl moest worden opgetild. Tussen de stijlvoet en het bestaande peulhout aan de westzijde van de molen kwam de grootste verhoging: circa 9.5 cm. Alle andere stijlen kregen minder ruimte, aflopend naar de oostkant van de molen. Het opkrikken was het werk voor drie dommekrachten en een hydraulische krik. Stapsgewijs kwam de romp omhoog, telkens ondersteund door zware houten wiggen waarna weer een volgende stijl werd opgetild. Er moest op worden gelet dat het uiteinde van de stijl niet naar buiten zou scharen en daarbij het tussenachtkant naar buiten zou drukken.

Per stijl werd een passend peulblok gemaakt. De stijl werd tijdelijk even hoger opgetild waarna het peulblok op zijn plaats kwam, de stijl kwam gecontroleerd op zijn nieuwe blok terug. De oude peulhouten en het ondertafelement zijn gehandhaafd, mede omdat ze al een duidelijk indrukking van de achtkantstijl hadden. Fiberstaven met epoxyhars gaan de verbinding tussen stijl, blok, peulhout en ondertafelement maken.
