# MOLENONDERHOUD

## Een nieuw leven voor Hollands Welvaart

*Hollands Welvaart in Mensingeweer is een trotse koren- en pelmolen in Mensingeweer. Gebouwd in 1855 is de molen tot in de jaren zeventig van de vorige eeuw in gebruik gebleven om te malen en te pellen. Toen de molen in de jaren zeventig in eigendom overging naar de (toenmalige) gemeente Leens volgde er een restauratie waarbij de zelfwichting verdween en de roedes werden voorzien van fokwieken om voldoende trekkracht voor het pellen te genereren. Trekkracht heeft de molen sindsdien voldoende gehad en de molen heeft jarenlang op vrijwillige basis gedraaid. In 2000 kreeg Hollands Welvaart opnieuw een uitvoerige opknapbeurt maar omdat de gemeente (De Marne) overwoog om de molen af te stoten werd het onderhoud niet meer zo uitvoerig bijgehouden als wenselijk zou zijn geweest.*

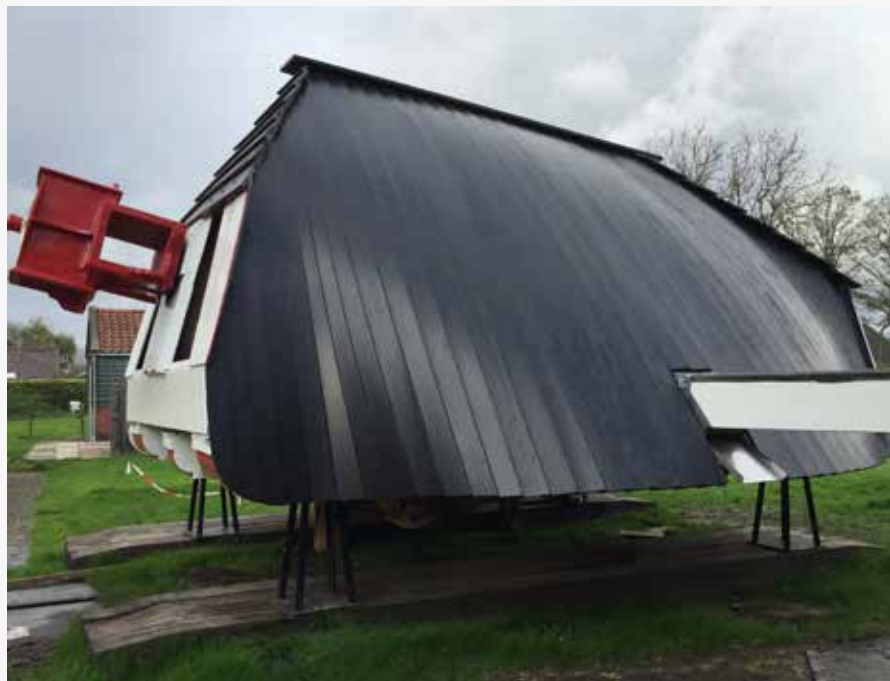
In september zijn de roedes gestreken en achter de molen neergelegd. Hierna werd ook de kap van de molenromp afgetakeld en op grote bokken geplaatst zodat het boventafelement van de molen vrij toegankelijk was. Want hierin zat eigenlijk het probleem. Bij een eerdere restauratie is het boventafelement vervangen maar goede houtverbindingen werden toen niet aangebracht. In feite hebben alleen een paar glasfiberstaven en

één houten pen de hele bovenkant van de molen al die jaren op zijn plek gehouden. Gelukkig bleken alle onderdelen in redelijk goede staat en hoefden er maar een aantal stukken vervangen te worden. De kruiring, waarvan werd aangenomen dat deze geheel vervangen moest worden, bleek nog zo goed te zijn dat er vrijwel niets aan gedaan hoefde te worden.

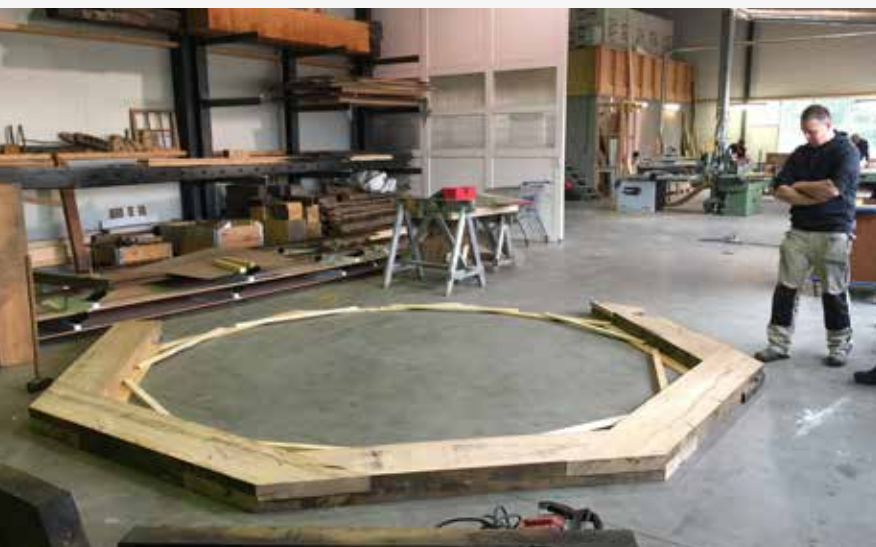
Herstelwerk aan het boventafelement is een precisiewerk.

Het boventafelement is een achthoekige ring van balken om de achtkantstijlen boven te verbinden. Hierop komt de dikke kruiring (soms kruivloer geheten) te liggen, waar vervolgens de kap met gevulcht op komt te rusten
