## Nieuwsbulletin herstel molen Groote Polder: nummer 2, juli 2015

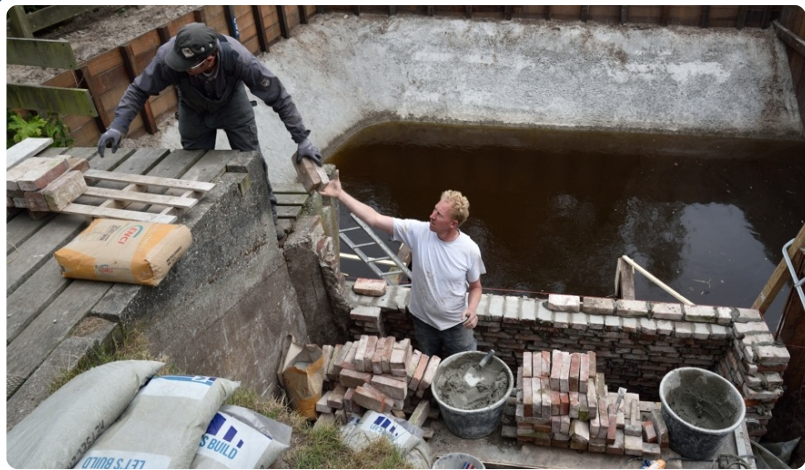
Zo zijn er heel wat stenen aan te geven voor de muur op hoogte is. De steensdikke muur krijgt om en om een laag strek en een laag kop. De stenen worden enigszins naar voren hellend gelegd. Dit scheelt inwateren en ook vorstschade.

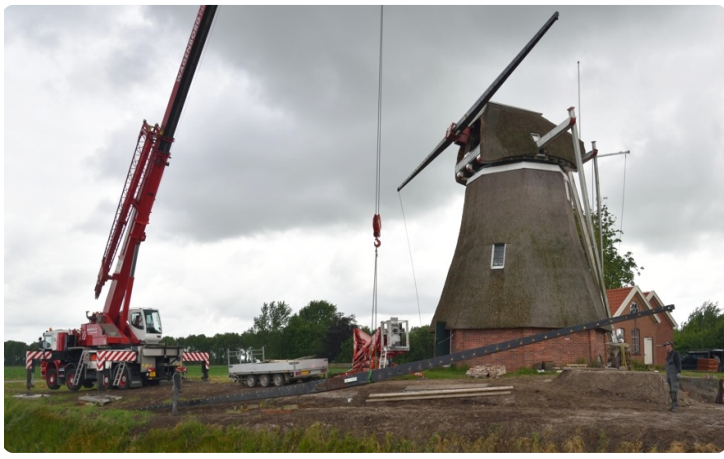
De binnenroede wordt op het maaipad bij de molen neergelegd. Het is de slechtste van de twee. Vijf jaar terug is al eens een versterkende plaat staal op de roede gelast. We constateren dat ook het staal al licht is gaan verbuigen. Geen roede waar je vertrouwd met vier volle zo'n 90 endjes mee slingert !

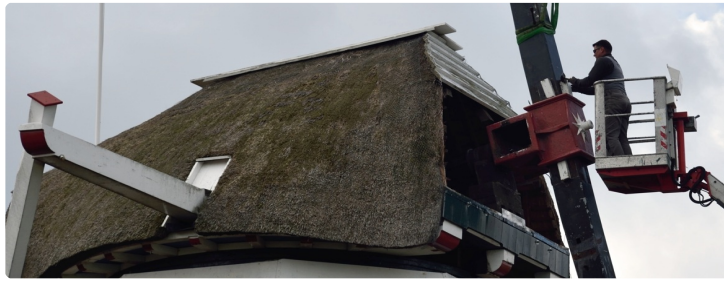
Links worden de laatste wiggen en klampen van de laatste roede losgeslagen. Deze -de buitenroede- is in zodanige conditie dat we hem mogelijk nog een functie kunnen geven bij het nieuwe bassin achter de molen. Het zal afhangen van een uiteindelijke beoordeling van de kwaliteit.

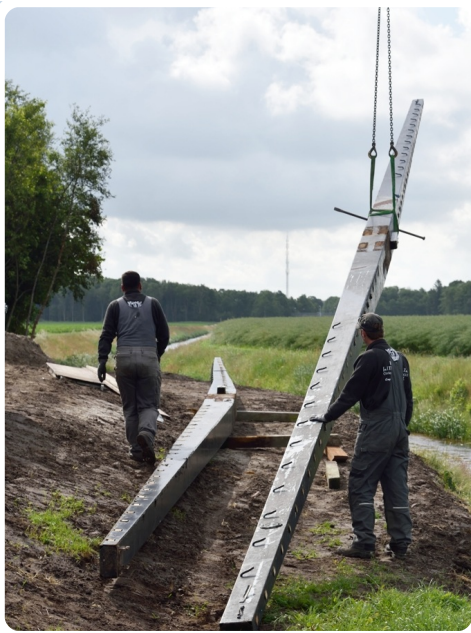
Links is heel mooi te zien hoe krom de binnenroede is ten opzichte van de buitenroede.

Dat komt omdat het gemonteerde wiekenkruis aan de uiteinden wel goed moet 'sporen'. Zie tekening hieronder.
