DE NOORDSTAR NOORDBROEK
BOUWHISTORISCHE VERKENNING

Object: Molen De Noordstar te Noordbroek

Opdracht: Bouwhistorische verkenning

***Datum rapport:* 18 augustus 2018**

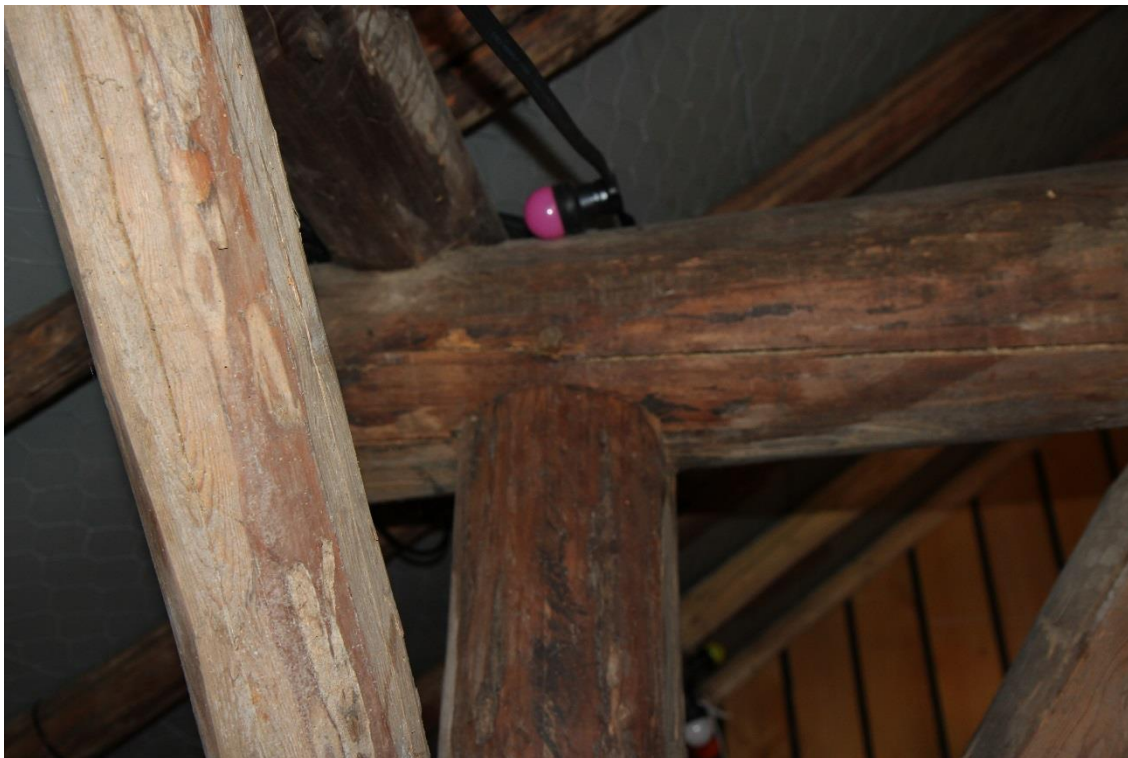
9. Detail van de houtconstructie in de schuur. Bemerk het kippengaas tegen de isolatieplaten.

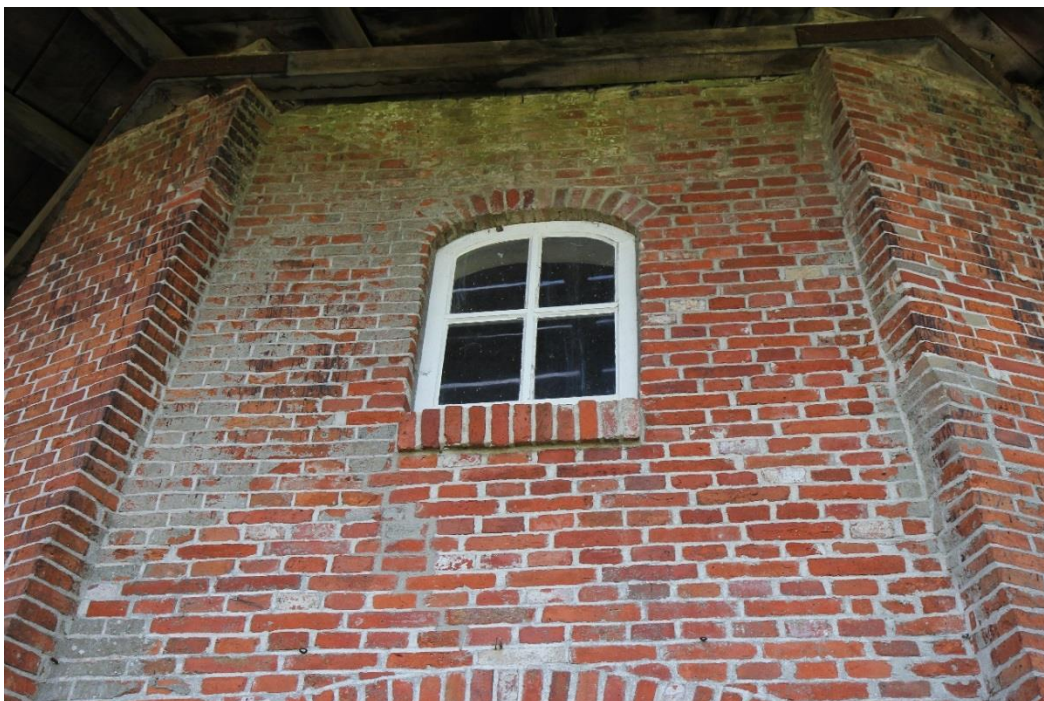
10. Detail van het muurwerk aan de westzijde. De sporen van de pleisterlaag zijn nog goed te zien. Voor het aanbrengen van de binnensluiting heeft men simpelweg hoeken van de penanten weggehaakt.

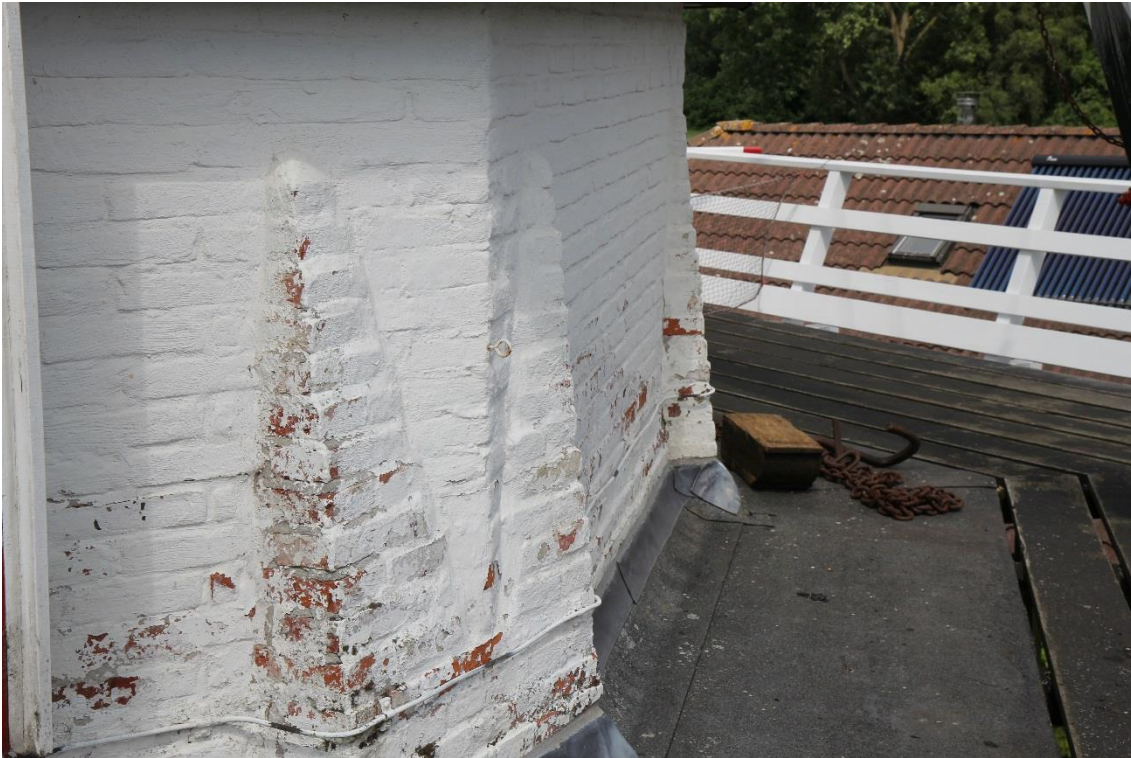
11. De penanten boven de stelling

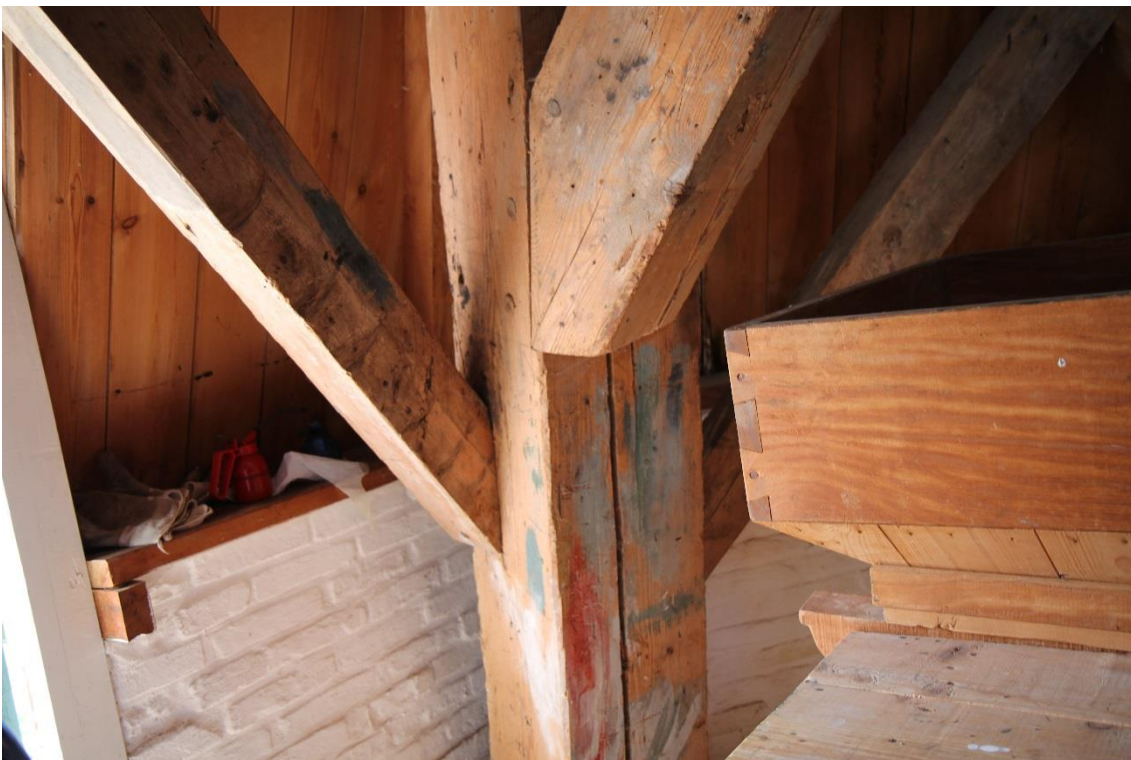
12. Menig schilder heeft zijn kwast op de stijlen van het achtkant schoon gemaakt. Hieraan is te zien dat al heel lang blauw, wit, rood en groen is toegepast.

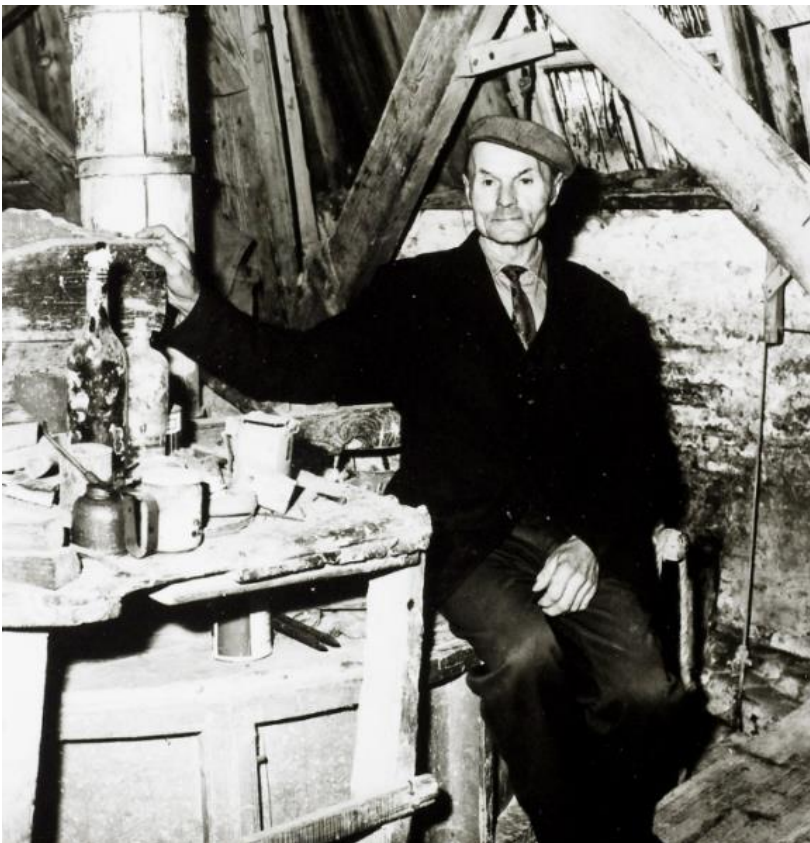
13. Molenaar Begeman zittend op de steenkuip van de zuidsteen bij het trappengat. Achter zijn hoofd zijn de restanten van een raam zichtbaar dat was dichtgezet.

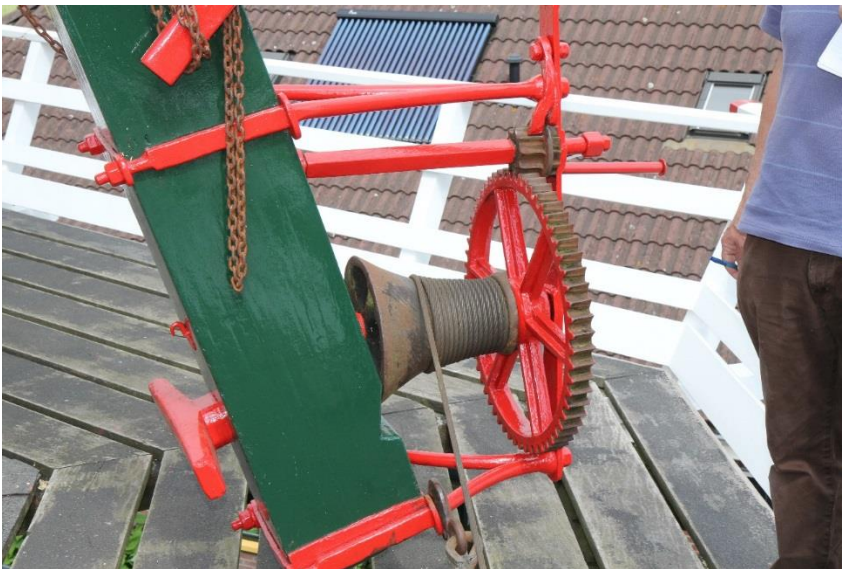
14. De smeedijzeren lier is nog grotendeels origineel.

Op de kruielier na is de bouwhistorische waarde indifferent. De kruielier en de bijbehorende kettingen zijn zeer oud.

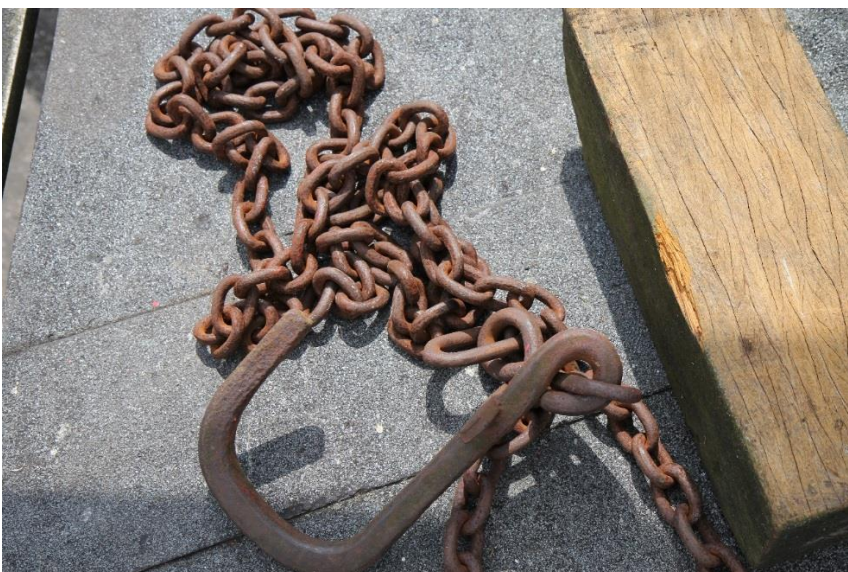
15. De gesmede bezetketting met zijn gesmede haak.

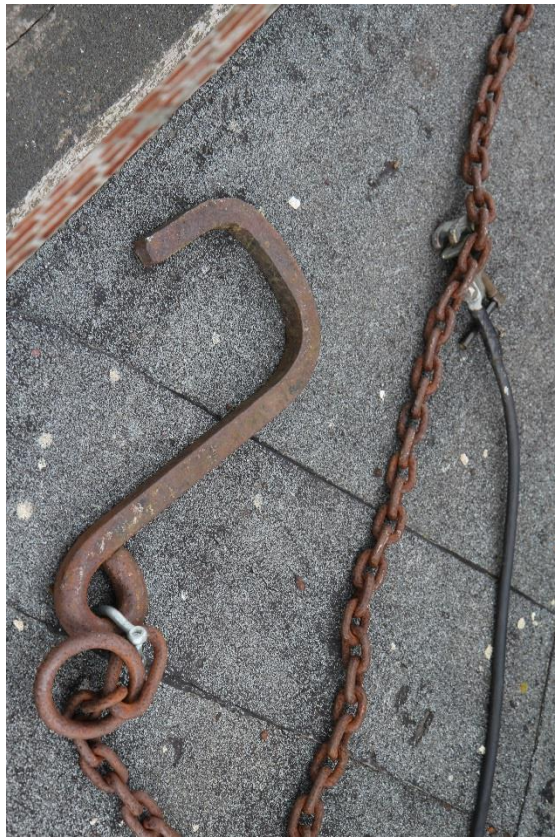
18. Ook de roeketting is niet bijster oud.

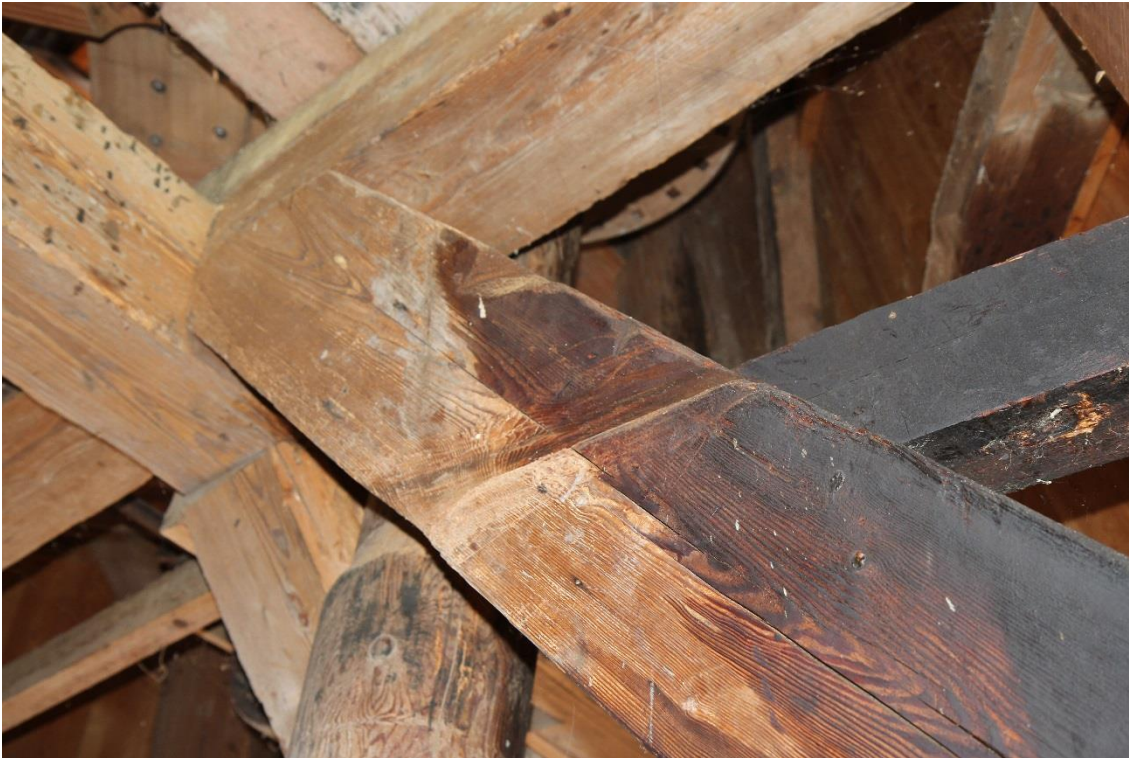
19. *Het slijtspoor van de touwsnaaraandrijving. Het olie- en vetspoor van een latere transmissie loopt hier dwars doorheen.*

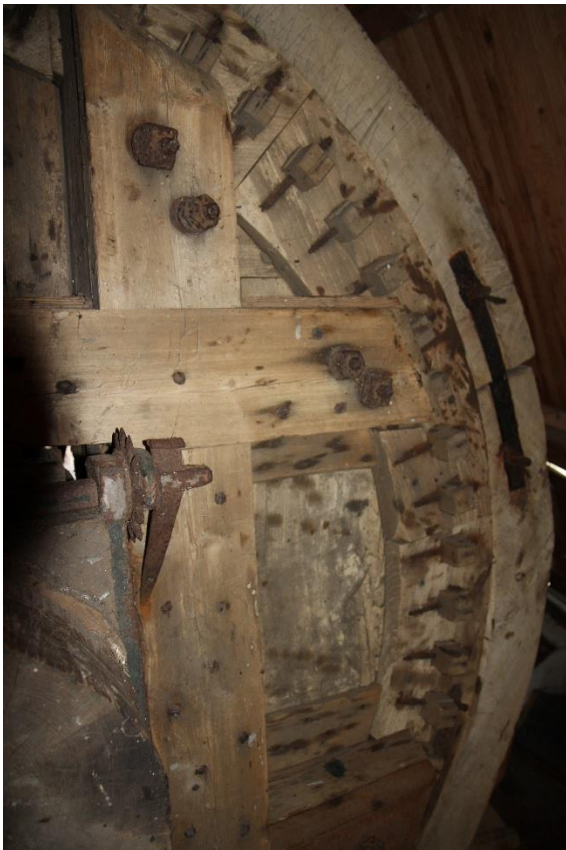
20. De achterzijde van het bovenwiel. Het wiel heeft geen voering. Op de koppen van de kamstaarten zijn de sporen van de oude nagels zichtbaar.

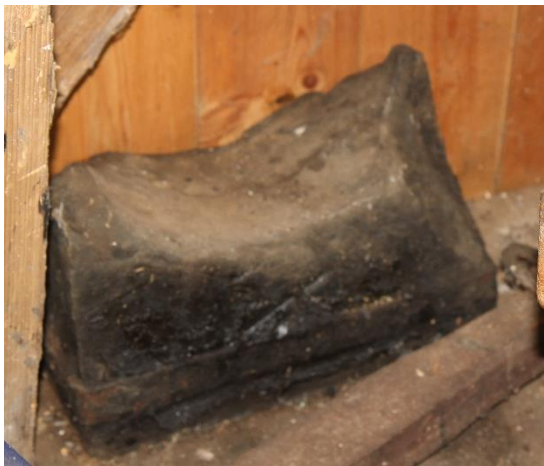
21. De oude halssteen van de houten as.
