INSPECTIERAPPORT
objectnummer 050702
Koren en Pelmolen "Ceres" te Spijk
't Loug 15 te Spijk

Objectnummer : 050702
 Object : Koren en Pelmolen "Ceres" te Spijk
 Gelegen te : 't Loug 15 te Spijk
 Eigenaar/beheerder : Stichting de Groninger Molen
 Adres eigenaar : Lopende diep 8, 9712 NW Groningen
 Monumentnummer : 9492
 R.D.M.Z.
 Categorie : 09 Molens

Inspectienummer : 050702.04
 Inspectie uitgevoerd door : J. Olthof, J.L. Stamhuis
 Inspectiedatum : 16-6-2004 16-6-2004
 Aanvang inspectie : 8:00 8:00
 Einde inspectie : 13:30 11:30
 Aantal inspectie-uren : 5,5 x 1 3,5 x 1
Totaal aantal uren 9,00 + 5 uur administratie = 14 uur

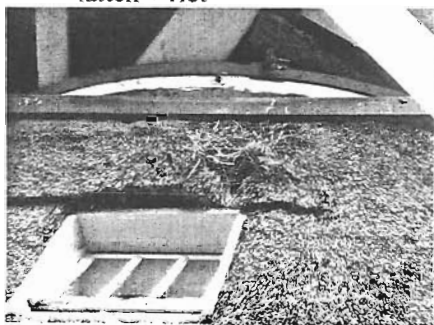
- verankeringen en toognagels			
bekleding achtkant			
- latten + riet	G	Bovenachtkant. Met uitzondering enkele gedeelten onder en boven de kistramen. Hier zijn gedeelten riet uitgetrokken. Het is aan te bevelen dit te laten herstellen.

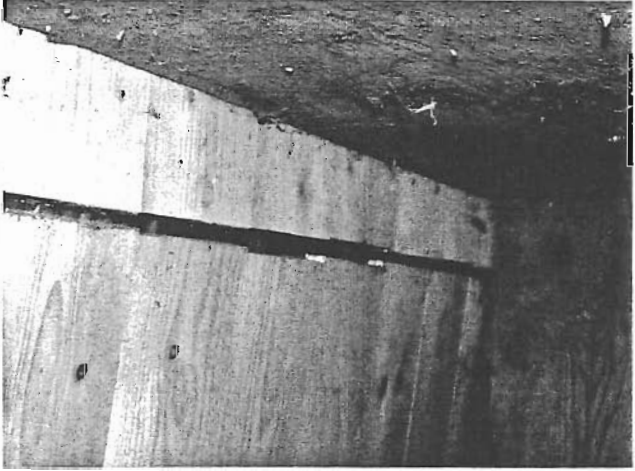
<p>Onder en tussen achtkant, buitenbeschot.</p>	
<u>1.2.4 Stelling</u> - muurkasten - springbeugels - schoren/palen - schrankschoren - leklatjes - binnensluiting - buitensluiting	 G G G G G G	<p>Zijn niet getrappt aangebracht maar afgekit.</p> <p>De metalen hoekverankeringen roesten en hierdoor loopt roestwater langs de stijlen.</p>

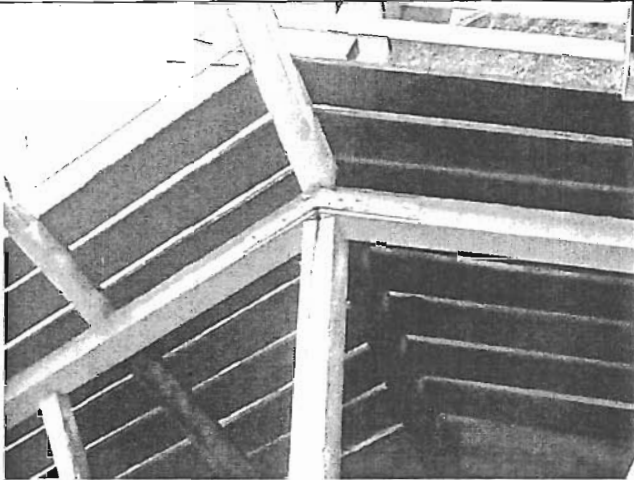
<p>De hoekmandjes zijn niet met een pen en gat verbinding aan de stellingliggers bevestigd, maar koud op de liggers gespijkerd. Eén van de hoekstijlen zit los.</p>

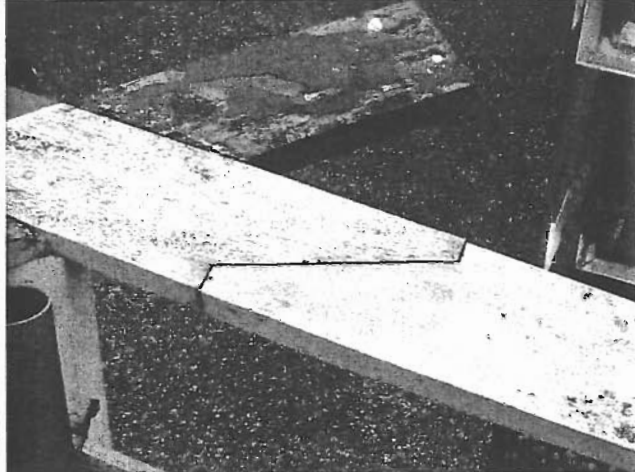
<p data-bbox="821 840 1460 907">Een andere dekker is gevaarlijk gescheurd. Diverse schroten zijn plaatselijk ingerot.</p>

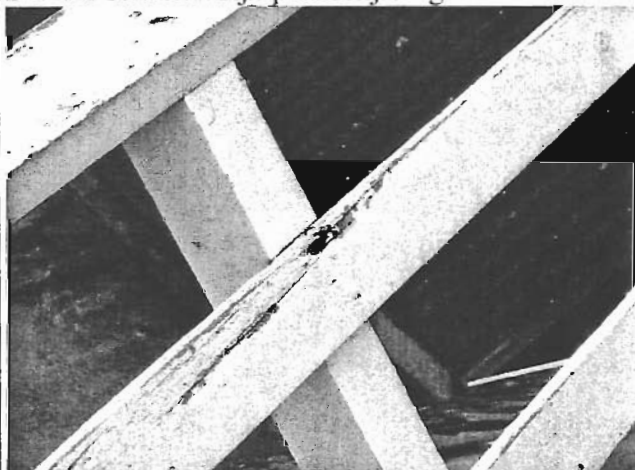
<p data-bbox="821 1377 1460 1512">De onderste schroot functioneert niet als schopschroot. Er zit te veel ruimte tussen stellingsdek en schroot. Er kan nog gemakkelijk iets tussen door vallen.</p>

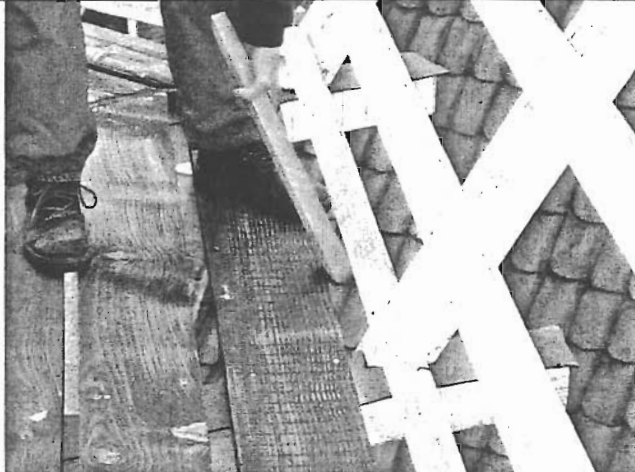
<p>Houten goot onderstelling boven de schuur van het molenhuis. Om de goot schoon te kunnen maken moeten enkele stellingsdelen worden losgeschroefd. Dit is een beetje omslachtig omdat de bevestigingschroeven onder de keerlat zitten. Het is aan te bevelen de loszittende hoekstijlen deugdelijk te bevestigen, de gescheurde en aangelaste dekkers te vervangen en de ingerotte schroten ook te vervangen.</p>	
<p>1.4. Vensters</p> <p>1.4.2. Hout</p> <p>- kisten en ramen achtkant</p>	R	<p>Van de kisten in het onderachtkant zijn bij een aantal kisten de aanslaglijsten niet ingekort om contactvocht te weren. Ook hebben de bovendorpels van de kisten geen extra overstek. De ramen zijn loodrecht in de kisten geplaatst, dit in tegenstelling met de ramen in het bovenachtkant. Deze ramen lopen wel met de kisten mee. Van de boven kisten ontbreken enkele deugdelijke metalen afdekplaten over het riet.</p>

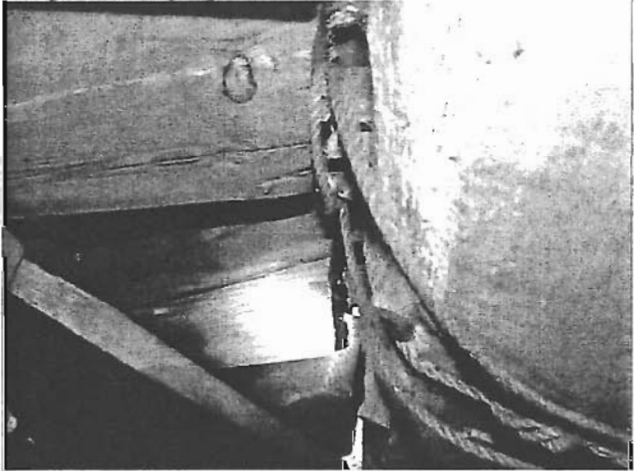
Rubriek	Kwalificatie*			Toelichting	objectnummer 050702
1.7. Diversen					
2. KAP					
<u>2.1. Kapconstructies</u>					
- voeghouten			M	Voorzien van spaanders.	
- windpeluw			M	Aan de buitenzijde zijn grote krimpscheuren ontstaan. Het is aan te bevelen deze met een goed ventilerende aangebrachte plaat af te schermen.	
- tempelbalk	G				
- stormbalk	G				
- ijzerbalk	G			Nieuw. Tevens gedeelte van lange spruitbalk.	
- penbalk			M		
- roosterhouten			M	Diverse pennen van de verbinding met de voeghouten zijn gebroken.

- roosterluiken			M	Hemeltje.	
- spantring			S	Gaat mede door de druk van de aangest spanten en gebroken roosterhouten steeds meer vervormen.	
- spanten			S	Aangelaste spantbenen die gaan vervormen.

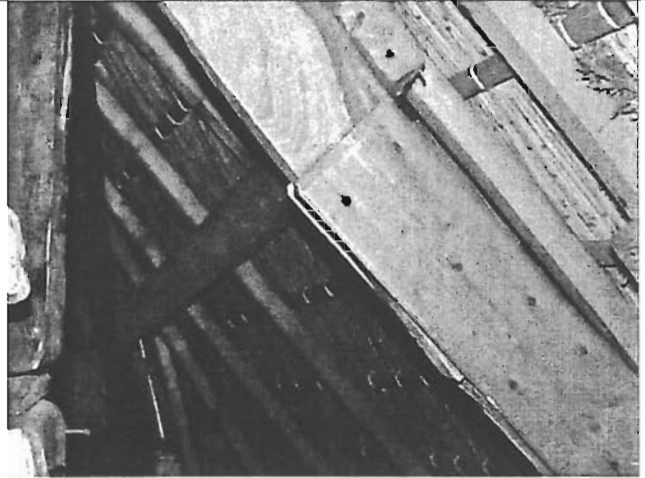
- gordingen			M	Het is aan te bevelen de spantbenen te vervangen. Aangetast door actieve kleine houtworm.	
voorkeuvelens					
- keer- en weerstijl			R	Een stijl is niet uitneembaar.	
- hoekstijlen	G				
- keuvelensbalk	G				
- stormluiken			R	Nieuw; zijn zwaar door gebruik van Bilinga klampen.	
- voorkeuvelensbetimmering			R		
- steenbord			R	Stalen plaat. Roestig. Verfwerk is matig.	
- stormschild	G				
- baard	G				
achterkeuvelens					
- stijlen	G				
- keuvelensbalk	G				
- luiken	G				
- ramen			R		
- betimmering			R		
- korte spruitbalk			R		
- lange spruitbalk	G			Nieuw.	
<u>2.2. Kruiwerk</u>					
<u>2.2.1. Staart</u>					
- staartbalk			M	Aan de onderzijde ter plaatse van de lier ingerot.

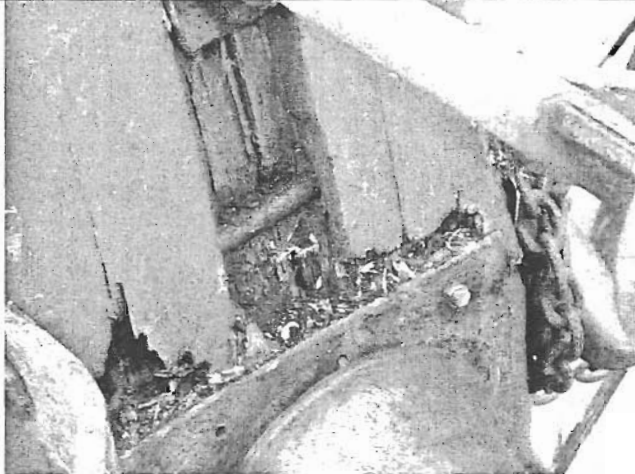
<p>Aan de bovenzijde zit de verbinding met de korte spruit niet meer tegen elkaar.</p>

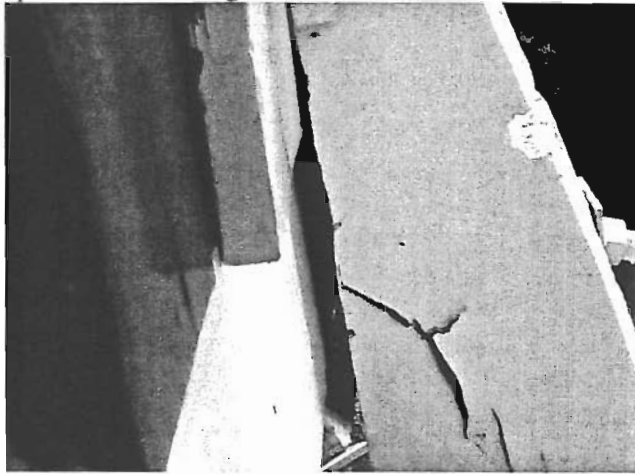
<p>Het is aan te bevelen de staart beter te bevestigen. De rechterschoor is aangelast.</p>
- lange schoren	R		
- korte schoren	R		
- petten	G		
- hangijzers	R		Nieuw. Gaan roesten.
2.2.2. <i>buitenkruier</i>		M	
- kruilier			Het mechaniek is erg ingesleten.
- kruiketting	G		
- bezetketting	G		
<u>2.3. Dakbedekking</u>			
- riet + latten	R		
- mol	R		Teerwerk slecht.
<u>2.4. Aansluitingen</u>			
- bitumen	R		Spruit afdekking met de kap.

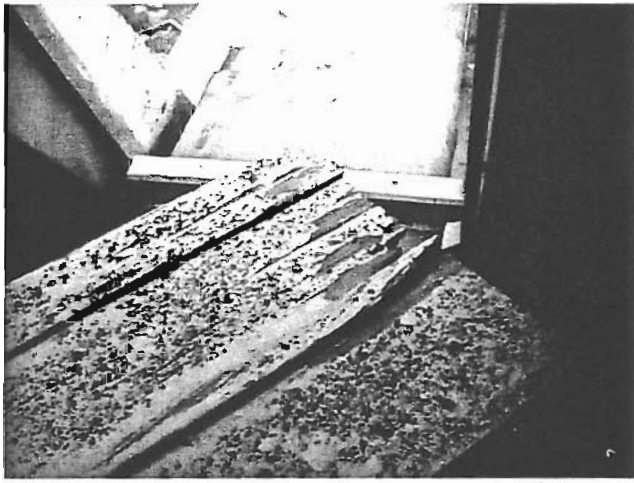
S	Sluiten niet aan tegen de zijkanten van de kisten.

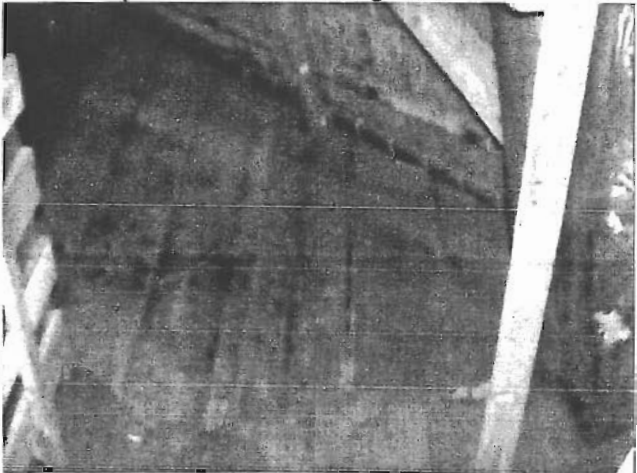
Voorzover controleerbaar.
3. INTERIEUR			
<u>3.0. Algemeen</u>			
<u>3.1. Balklagen, vloeren</u>			
<u>3.1.1 Begane grond</u> - vloer + afwerking	M	Door het zakken van de poeren onder de achtkantstijlen en niet onder de vloer liggers, gaat de vloer bol staan. Het is aan te bevelen de vloerliggers uit te vlakken.	
<u>3.1.2 Voorraadzolder(s)</u> - balklagen - luiluiken - vloeren	R R	Legeringsbalken en tussen liggers.	
	M	S	Gedeeltelijk vermolmd en aangetast.

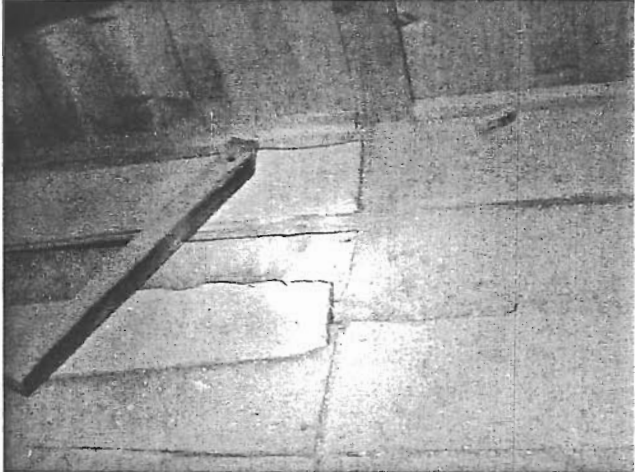
Rubriek	Kwalificatie*		Toelichting	objectnummer 050702
- luiluiken - vloeren		R	S	Gedeeltelijk vermolmd en aangetast. Niet meer geschikt voor de pellerij vanwege de naden en kieren. Het stof waait de gehele molen door.

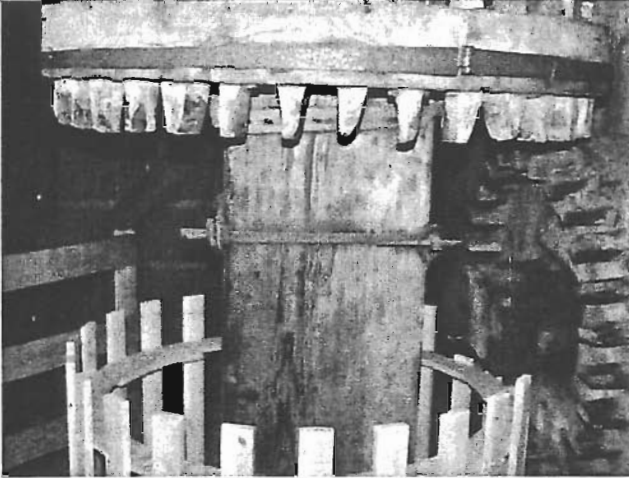
<p>Wanneer de vloeren eerst waren vernieuwd dan konden de stijlen van de afschermingen aan de onderliggende liggers worden bevestigd en behoefden ze niet met metalen ankertjes op de vloer geschroefd te worden.</p>
<p>3.4. Aftimmeringen - hokken</p>		M	<p>Dusthok in het verleden aangetast door houtworm.</p>
<p>3.5. Diversen</p>			
<p>4. DIVERSEN</p>			
<p>4.1. Technische installaties</p>			
<p>4.1.0. Algemeen</p>			
<p>4.1.1. Bliksembeveiliging</p>			
<p>- afgaande en ringleiding</p>	G		
<p>- grondleiding</p>	G		
<p>- loopkabelaansluiting</p>	G		
<p>- roedeaanst. + kabels</p>	G		
<p>- verbinding askop</p>	G		
<p>4.1.2. Brandpreventie</p>			
<p>- rookmelders</p>			<p>Controle deskundige.</p>
<p>- brandblussers</p>			<p>Controle dec. 2004.</p>
<p>- sprinklerinstallatie</p>			<p>Controle deskundige.</p>
<p>4.1.3. Electra</p>			
<p>- bevestiging/schakelaars</p>			<p>Een armatuur van een lamp zit los.</p>

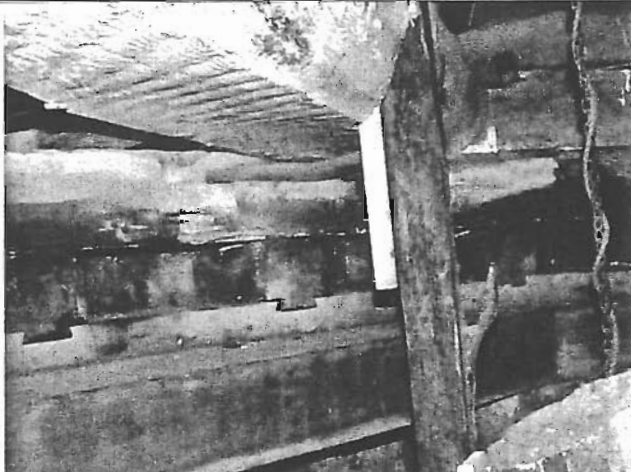
Rubriek	Kwalificatie*			Toelichting	objectnummer 050702
5.1.2. Neuten kruitwerk

<p>Vermoedelijk niet overal waterpas afgesteld. Niet alle neuten raken de overring. Verschillende neuten zijn gemaakt van op elkaar getimmerde plankjes en zijn hierdoor erg hoog en smal. Een enkele neut is beschadigd.</p>	
- kruivloer	R				
- kruineuten	R				
- kuip		M			
- keerneuten	R				
- verankering kuip	R				
- overring	R				
5.2. Wiekenas				<p>Het is aan te bevelen de bovenas iets naar voren te tempelen.</p>

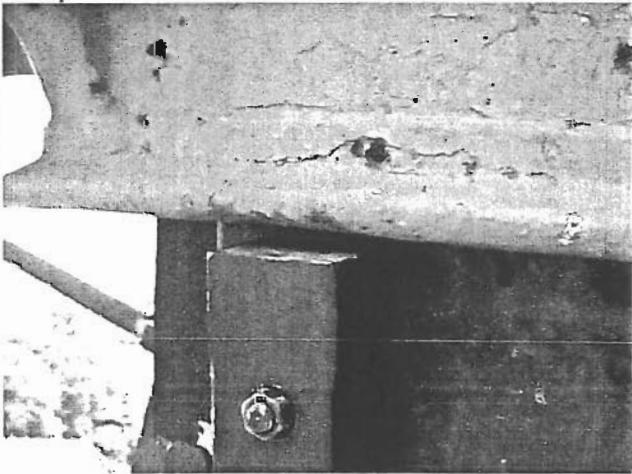
- steenbed met wiggen		R			
- springbeugel	G	R			
- smering					
<u>5.3. Roeden</u>					
5.3.1. Roeden					
- binnenroede		R			
- buitenroede		R			
- keerklossen				S	Plaatselijk roestig. Plaatselijk roestig. Sluiten niet aan tegen de askop. Hierdoor ontstaat de mogelijkheid dat de roede gaat schuiven in de askop.

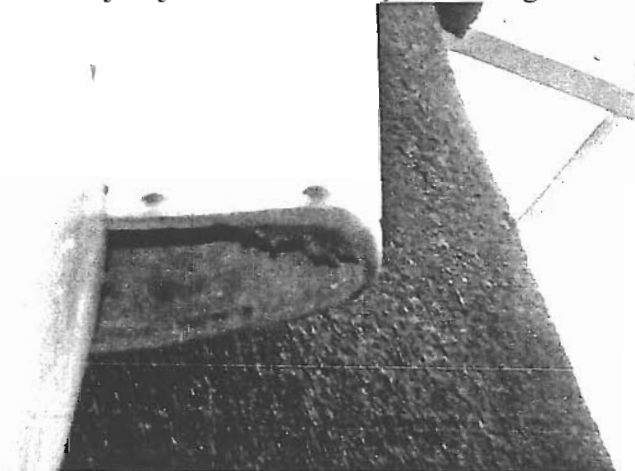
Multiplex.	
- neus - remkleppen - zwichtmechanisme - spin - stijgbeugelsteunen - kniehefbomen	R R R R R R	Plaatselijk zijn de stalen afdek platen doorgeroest.

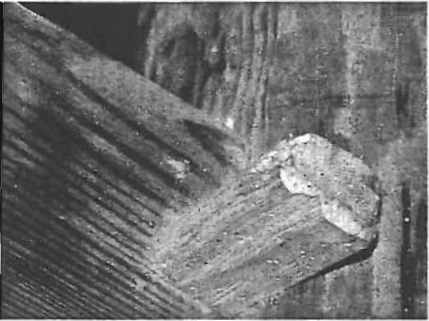
R	M	<p>Rommelig met plankjes en vulklossen. Controle vrijwillige molenaar.</p>	
<ul style="list-style-type: none"> - takelwerk - maalspil - maalrondsel - staven en smering - spilbalk - spilkalf - koningspil - stroppen rond koningspil 		G	R	M	<p>Het is aan te bevelen de aangetaste opsluitwigen te vernieuwen. Het is nu niet meer verantwoord de steenkraan te gebruiken.</p>	
		R

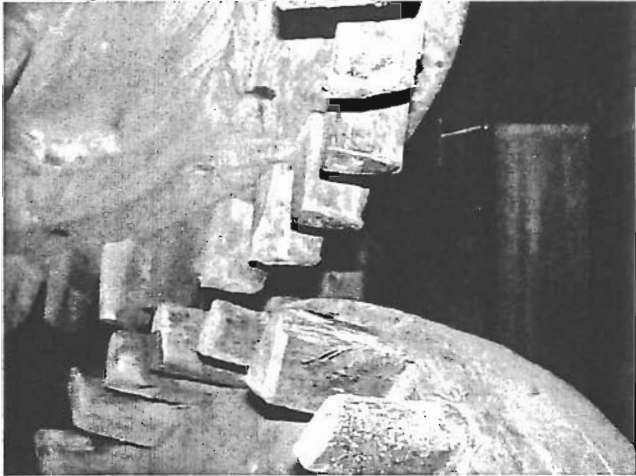
Rubriek	Kwalificatie*		Toelichting	objectnummer 050702
- spoorwiel - luibonkelaar	G	M	Niet opgehangen aan de koningspil. Diverse onderdelen zijn los en de kammen zijn erg beschadigd door gebruik omdat ze aan de onderzijde niet rond genoeg zijn.

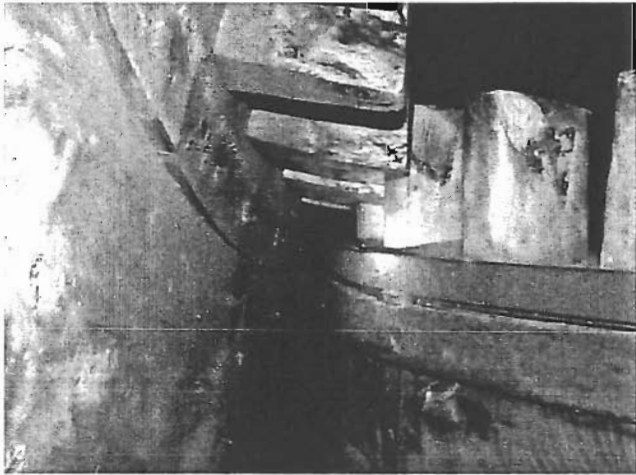
- luitafel - luiwiel		M	Diverse onderdelen zijn los en de kammen zijn ook erg beschadigd omdat ze aan de zijkant niet genoeg zijn afgerond.	
- luias - luitouw/ketting - bediening luiwerk - bovenbonkelaar		M	De hals is erg ingesleten.	
		R R R	Slijt tijdens het draaien vermoedelijk aan tegen het bovenwiel.

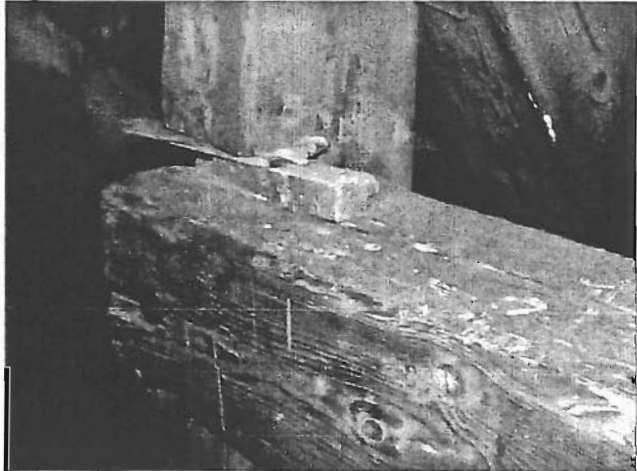
- bovenlagers spillen	G				
- sleutelbalken			M	Aangebracht aan extra stijlen tussen korbelen en legeringsbalken. Zijn niet overal goed bevestigd. De koppen van de lunsbouten van de sleutelbalk boven het maalkoppel zijn erg in het hout ingesleten.
