Roedebreuk: een kostbare aangelegenheid

Naar aanleiding van een aantal roedebreuken bij molens in Nederland wordt er landelijk onderzoek uitgevoerd naar verborgen gebreken. Zo heeft Het Groninger Landschap voor dit jaar een onderzoek ingesteld naar vier van haar vijftien molens die op basis van gegevens het eerst in aanmerking komen.

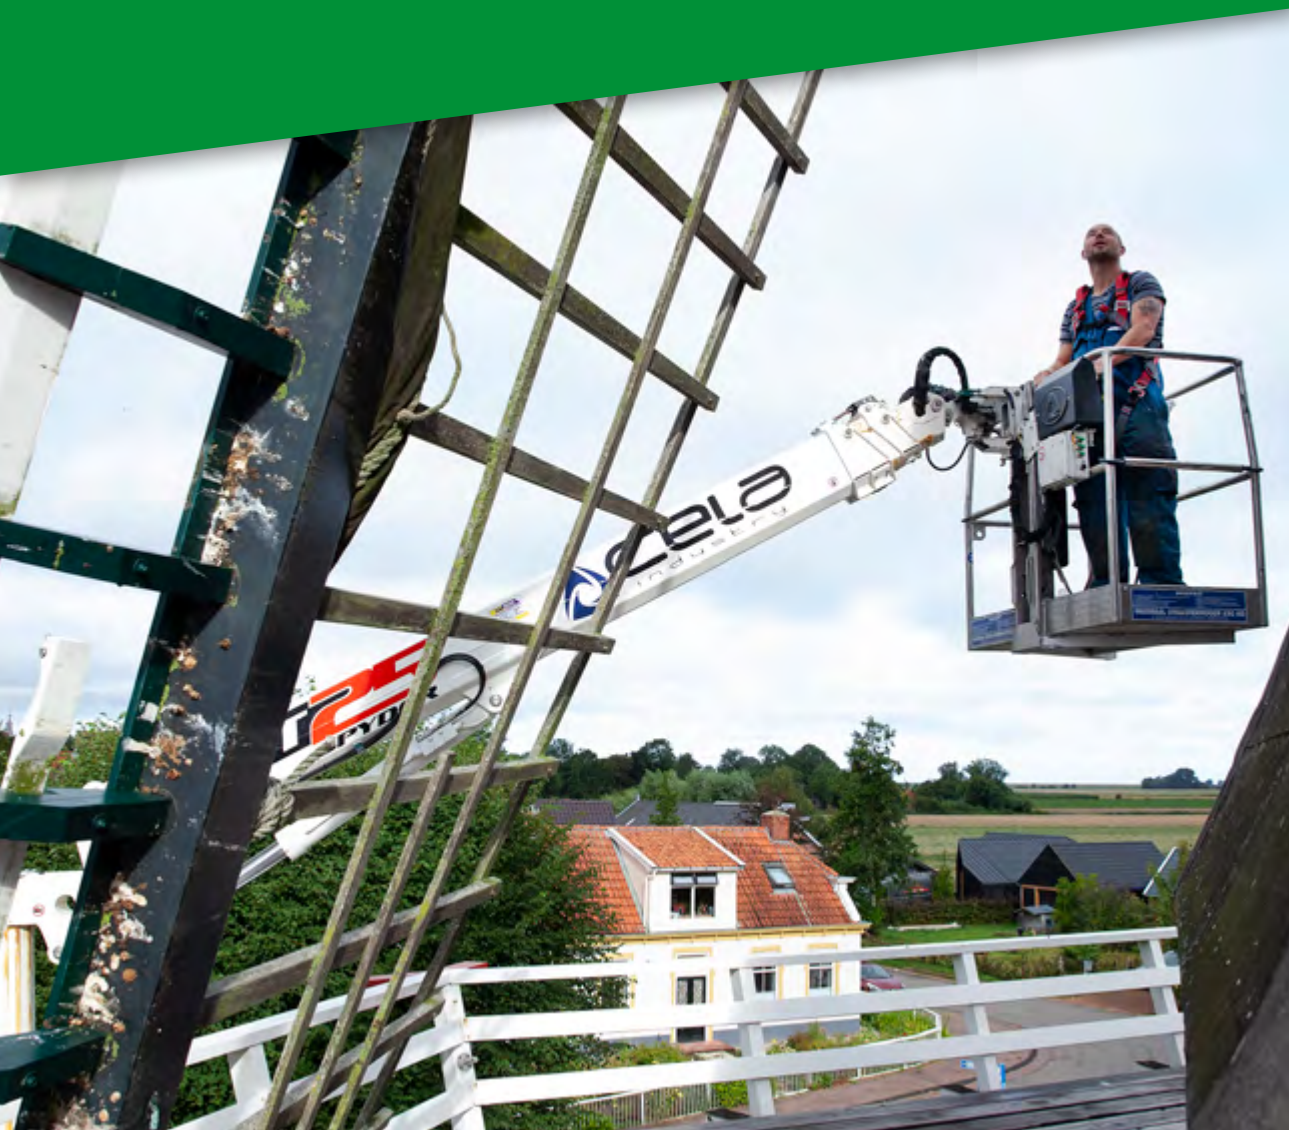
Molen De Vier Winden in Pieterburen wordt onderzocht
