## Nieuwsbulletin herstel molen Groote Polder: nummer 1, juni 2015

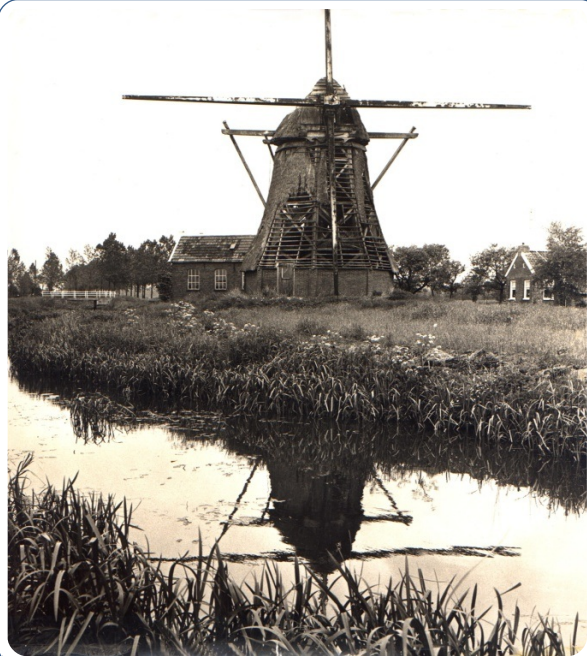
Nu, 17 juni 2015, ziet het er bijna net zo uit (foto onder). Kale roeden, een gapend gat voor in de kap van de molen. Maar in dat 'bijna' zit een groot verschil opgesloten. De kale roeden zijn maar voor even; nieuwe zijn onderweg. Dat gapend gat wordt deze zomer keurig hersteld. Weliswaar een dam in de boezemsloot, maar de molen is nog steeds aangesloten op de polder. En wanneer het polderpeil te laag is kan in een rondmaalcircuit de molen toch water slaan. Daarmee kan aan het publiek de werking worden getoond, maar ondertussen is het ook veiliger voor datzelfde publiek, molenaar en molen.

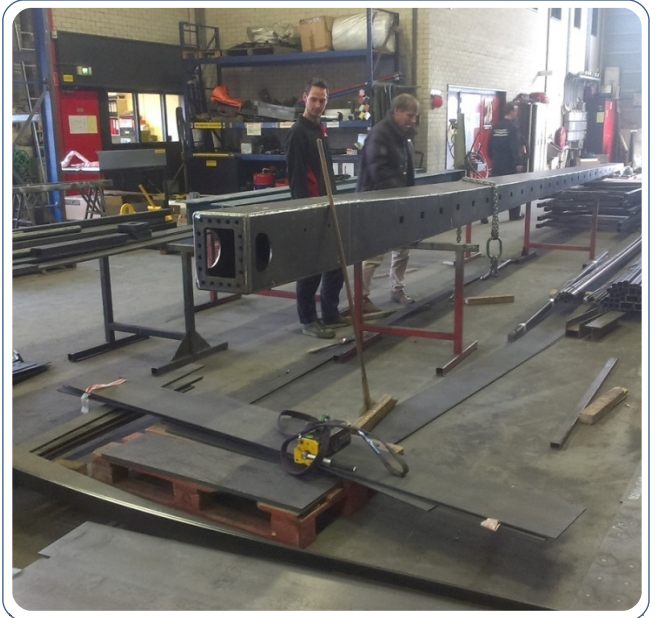
Nu eerst naar de roeden. Onze molen krijgt straks zogenaamde deelbare roeden. Een redelijk jong procedé waar qua levensduur veel van wordt verwacht. Het fabricaat is voor toepassing goedgekeurd door de RCE (Rijksdienst voor het Cultureel Erfgoed). De firma Blom uit Opmeer is –op het moment dat dit wordt geschreven- klaar met de beide roeden met de volgnummers 2 en 3 met een lengte van 21 meter. Volgnummer 1 is niet een deelbare roede maar wel in ons bezit; deze is op 1 augustus 2012 geplaatst in onze Fraeylemamolen. Deelbare roeden houdt in (zie ook de foto's) dat halve roeden worden gelast met bovenaan een flens met 18 moergaten. De andere helft idem dito. Met zware moeren kunnen de beide helften aan elkaar worden bevestigd via het gat aan de zijkant van de roede, dat ook op de foto zichtbaar is. Zo ontstaat een hele roede die aan de molen wordt geplaatst. De halve roede op de foto betreft de buitenroede en was het eerst klaar.

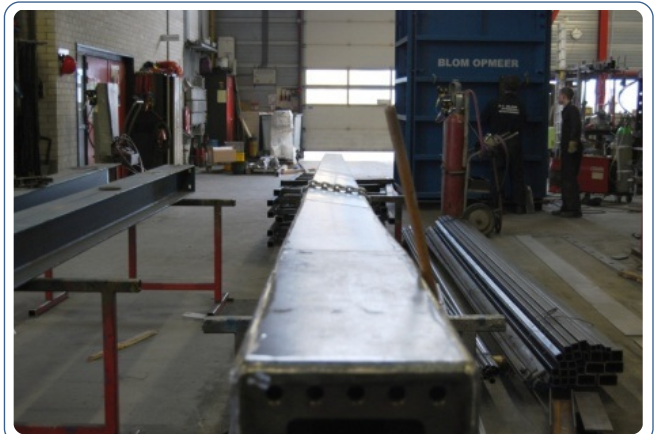
Op de foto rechts ziet u dat zo'n roede minder recht is dan wellicht vermoedt. De schuin naar rechts aflopende voorkant volgt de lijn van de zeeg in het hekwerk en wordt baljoening genoemd. Het geeft het wiekenkruis extra stroomlijn.

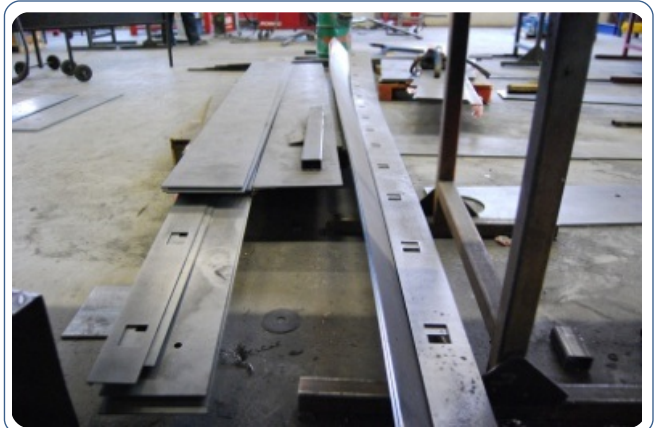
Op deze foto liggen enkele stroken klaar waarmee de andere helft van de buitenroede wordt gemaakt. Herkenbaar zijn vooral de stroken rechts op de foto. De rechthoekige gaten zijn de uitsparingen voor het later aan te brengen hekwerk van de roede. Iets wat u straks herkent als 'de molenwiek'.

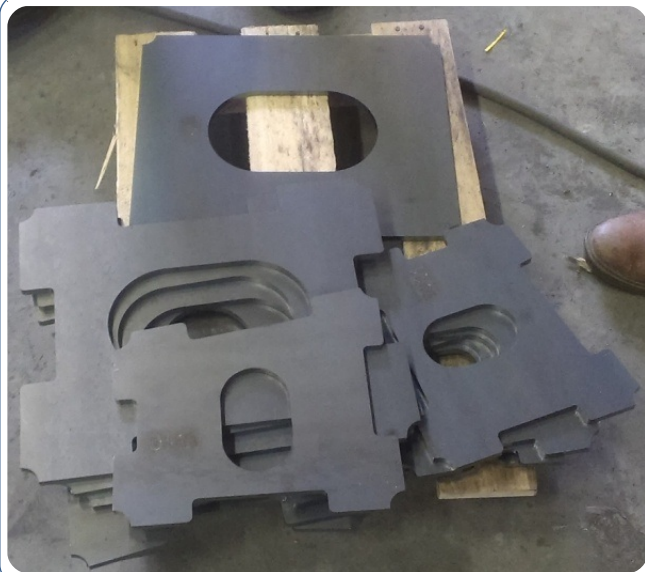
Linksonder een stapel schotjes. Deze komen in de roede en geven 'm stevigheid en modelleren het uiterlijk. U ziet de schuine afwerking van de schotjes. De 'hoekpootjes' zitten er aan zodat het eventuele water in de roede makkelijk kan wegllopen. Rechtsonder zien we nog duidelijker het verloop van de gaten voor de heklatten. Ook is goed te zien dat zo'n roede naar het eind toe smaller wordt.

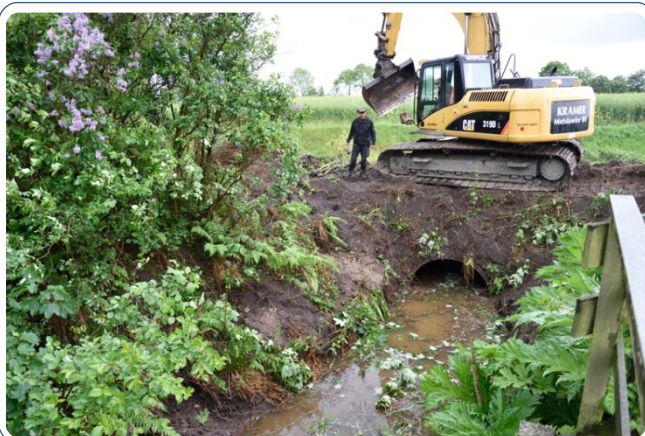
Links: een weelderige heemtuin.  
Veel water kwam er toch niet.

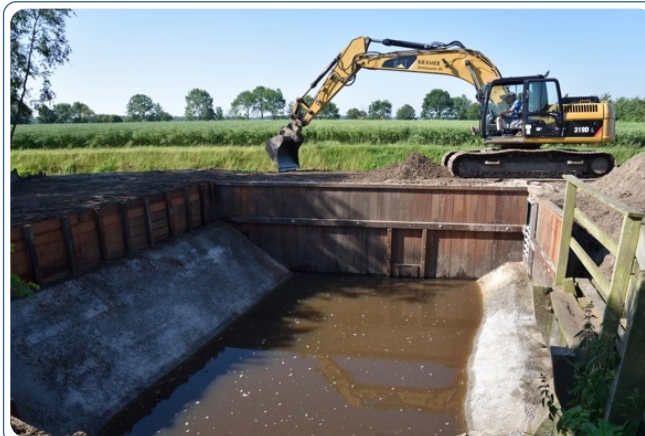
Rechts: een functioneel bassin. Nu het water nog ophogen tot het vulpunt (zo'n halve meter) en malen maar !

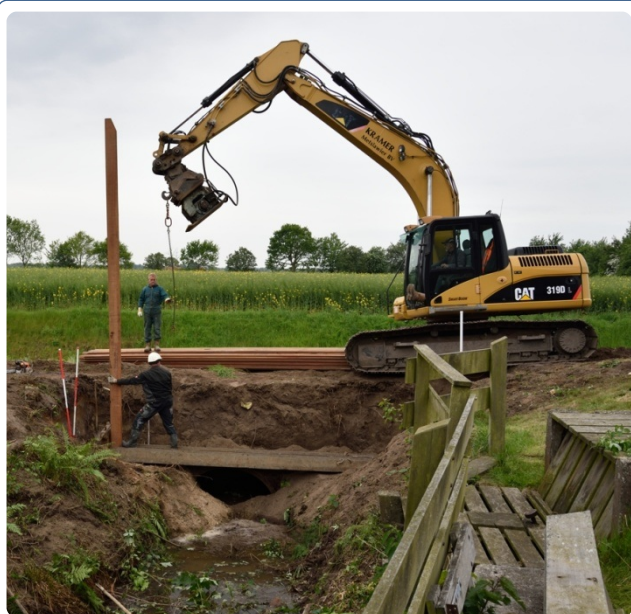
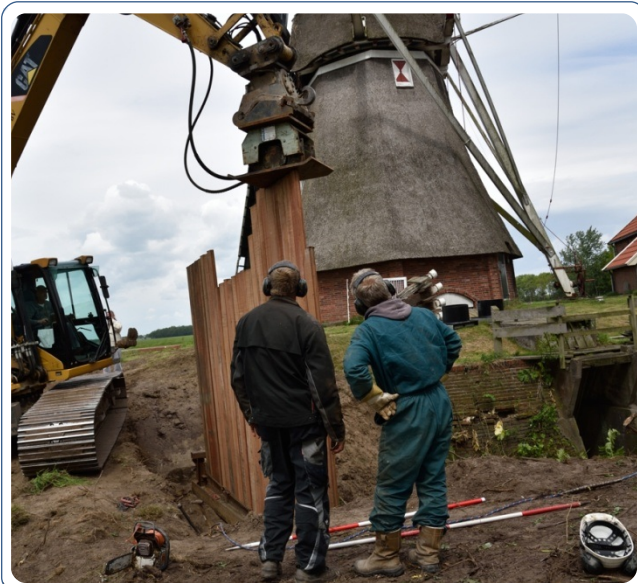
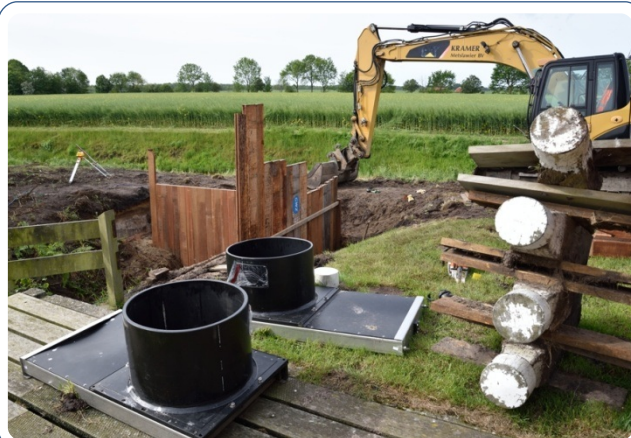
Onze molen verkeerde in een wat vreemde situatie. Tijdens de restauratie rond 1974 werd de vijzel verlengd omdat de molen bijna droog was komen te staan. De nieuwe vijzel maakte dat de molen weer kon malen. Nu, ruwweg 40 jaar later, staat de vijzel opnieuw droog. Het waterpeil in de polder verlaagt dus in de loop van de tijd. Wat te doen?

- 1) Je sluit de oudste nog functionele poldermolen van onze provincie na 232 jaar niet af van zijn polder.
- 2) Je wilt wel dat de molen weer water slaat. Oplossing: een rondmaalcircuit. En met deze opdracht kon Kramer BV uit het Friese Metslawier aan de slag.

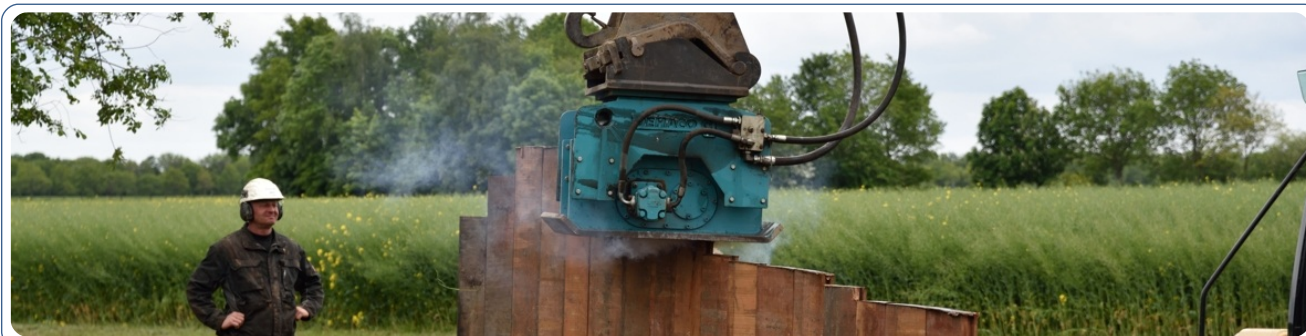
Wanneer de palen de zandlaag raken (het 'vaste') brandt het hout onder de constante druk van de trilplaat. Wonder en geweld ...

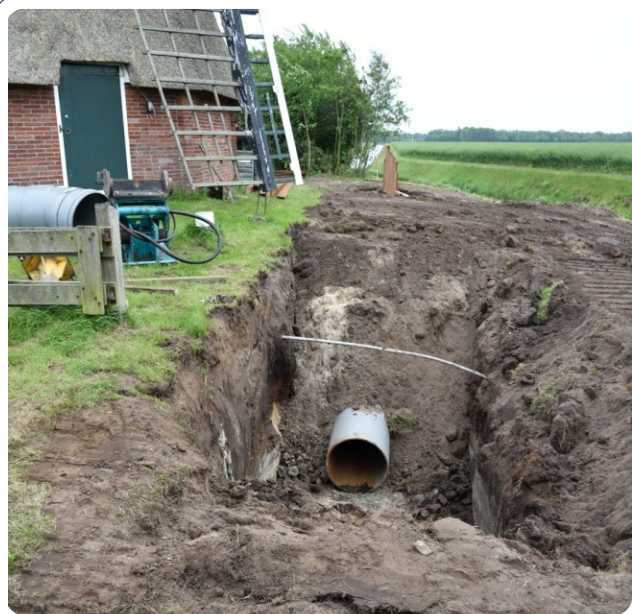
De bodemgesteldheid kan in onze omgeving per strekkende meter verschillen. Zo tril je een paal zonder problemen zes meter diep. En drie meter verderop loopt hij op twee meter al vast. Nog even doordouwen maar 't wil niet. Wat te doen? Water. Je spoelt ter plekke met een of twee fikse bakken water en probeert 't opnieuw. En dat wil nog wel 's helpen. Die damwand komt er. Hoe dan ook!

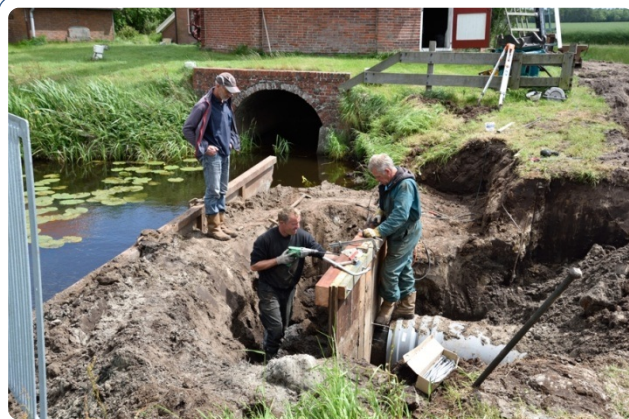
En voor je er om denkt ligt de PVC buis al op diepte naast de molen. Achteraan –waar nog een deel van de damwand boven de grond steekt- zit een schuif om het water in het bassin te kunnen laten. Vooraan zijn nog twee stuks bochten van 45 graden verwerkt naar de schuif aan de boezemzijde.

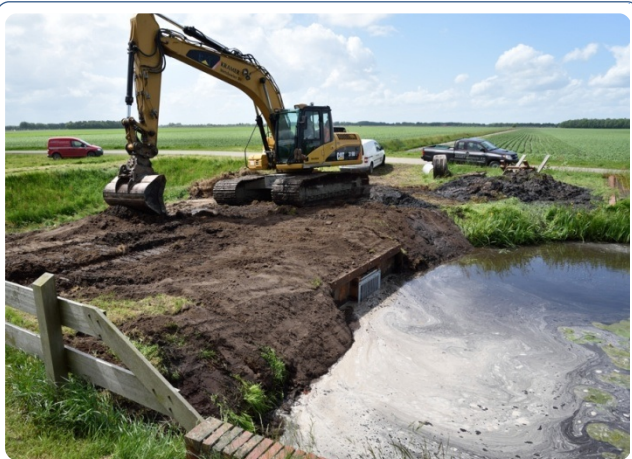
Boven zie je zo'n bocht die naar de boezemschuif leidt. Hier nog opgesloten achter een tijdelijke grondwal. Je werkt immers graag met droge voeten.

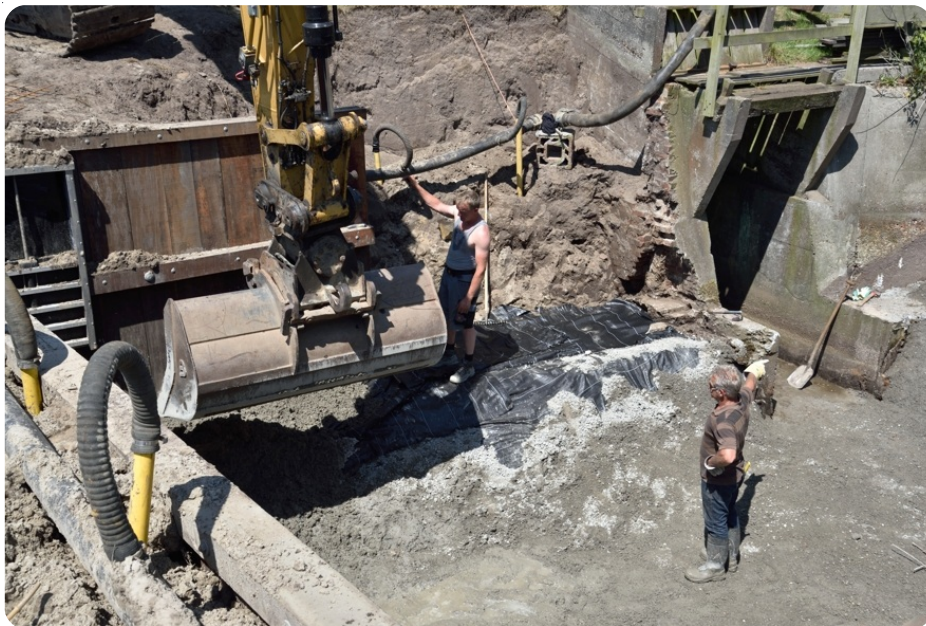
Ondertussen krijgt het molengat steeds meer vorm. Het wordt een behoorlijk bassin! Moet ook, want wanneer de molen op productiesnelheid draait zijn al die kubieke meters water in een paar minuten weg. De schuif –die je links op de foto ziet- zal tijdens het malen dan ook helemaal open moeten staan!
