# MOLENONDERHOUD

## Lichten kap molen De David Warffum

Op 19 oktober 2018 werd de kap van molen De David gelicht.

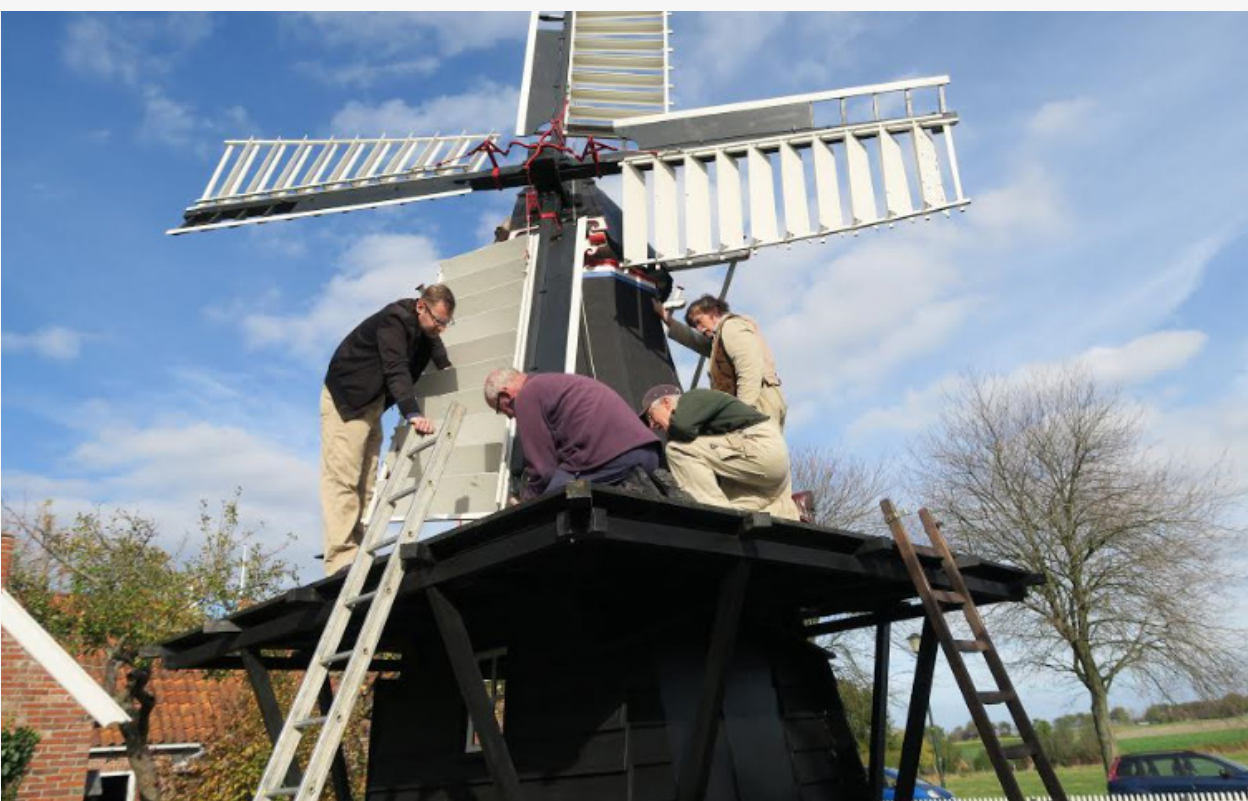
Door het kleine formaat van de molen is alle smeermwerk in de kap problematisch. Van binnenuit kunnen de kammen van bovenwiel en bonkelaar niet gewassen worden. Ook kruiwerk, hals- en penlager en tap van de koningsspil zijn niet van binnenuit bereikbaar. Hals- en penlager en de taplager hebben alle een koperen leiding voor toevoer van reuzel. Met een vetspuit wordt de reuzel ingeperst via spuitnippels in de buitenzijde van het boventafelement. Ook de kruiring is van buitenaf te smeren. De reuzel is bij kou moeilijke verwerkbaar in de dunne leidingen; het effect van smering is mogelijk beperkt. Het wassen van de kammen in de kap is van binnenuit totaal onmogelijk evenals controle van de vang.

Gelukkig is bij de bouw van de molen rekening gehouden met smeren en controleren in de kap. De kap ligt in feite los op spantring en de roosterhouten. Slechts met een paar houtschroeven is de kap verbonden

met de rest van de molen. Op de vorstplank is een schroefoog bevestigd waaraan de kap kan worden opgehesen. Het hijsen gaat als volgt. Krui- en bezetketting houden de staart op zijn plaats, aan het ene eind van de binnenroede wordt met een lijmtang een hoekijzer met katrol bevestigd en nadat het wiekenkruis met de hand een halve slag gedraaid is, wordt op het andere eind van dezelfde roede een handlier bevestigd. Aan een stevig koord wordt de kap gelicht en na een kwartslag draaien van het gevluht weer neergelaten op de stelling. Bovenas, bovenwiel met vang, hals- en penlager en kruiwerk zijn nu zichtbaar. Controle van de gehele bovenste overbrenging en vooral smering van de kammen is nu mogelijk. Terugzetten van de kap gaat in omgekeerde volgorde waarbij voorzichtigheid is geboden om de kap goed over de regenschijf en de loodkragen te plaatsen.

Het gewicht van de kap is circa veertig kilogram en met hulp van de handlier goed te hanteren.

Drie personen kunnen het lichten van de kap, controle, kammen wassen en terugplaatsen in ruim twee uur voltooien. Dat is aanmerkelijk vlotter dan bij een grote molen maar bij Molen De David moet dit wel tweemaal per jaar gebeuren.
