## Doorstaan

*Een merkwaardige titel voor een molenverhaal. Maar als u de klemtoon juist legt dan karakteriseert deze titel de geschiedenis van de molen Windlust. Veel is er met hem gebeurd, maar hij heeft het doorstaan. De Windlust die ik bedoel - er zijn meer molens met deze naam - is gelegen in het hart van het dorp Overschild dat geklemd ligt tussen het Eemskanaal en het Schildmeer. Deze molen ligt niet alleen in het hart van het dorp maar ook in het hart van de bewoners. Maar daarover later meer.*

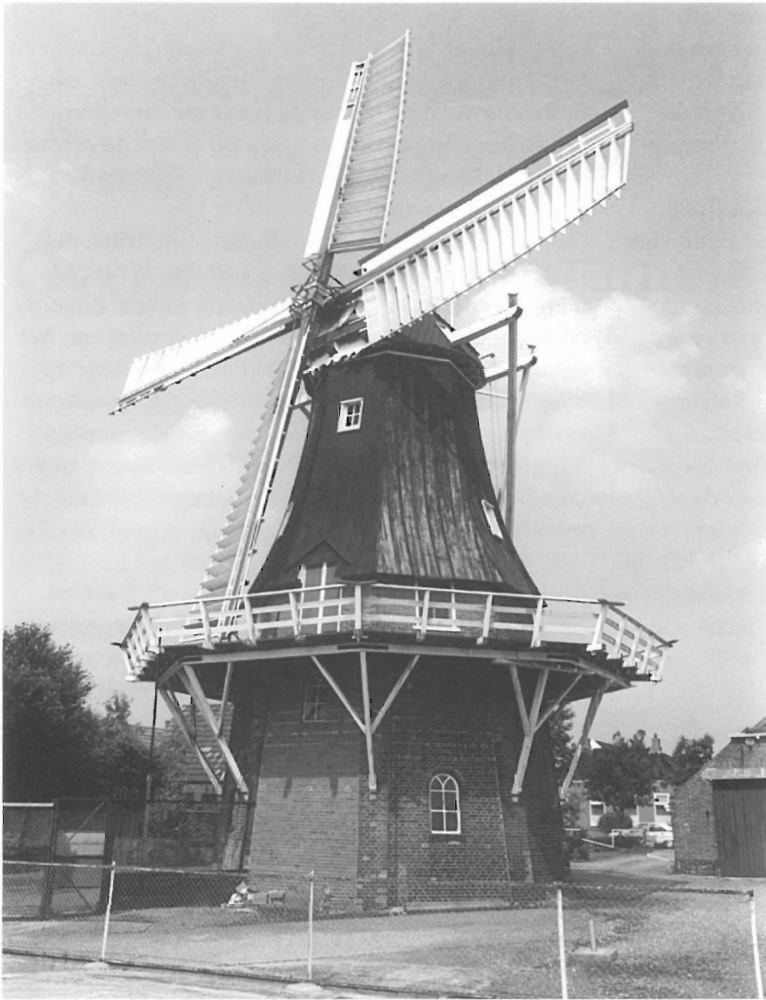
De molen *Windlust*, hier fier geportretteerd in 1994, heeft aardig wat stormen doorstaan.

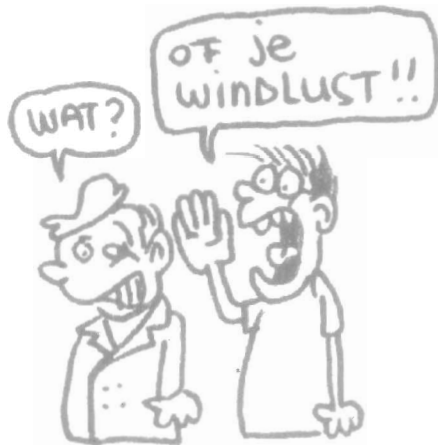
Voor het jaar 2000 is een restauratie-subsidie toegekend. Om dit zo goed mogelijk voor te bereiden zijn alle onderdelen stuk voor stuk geïnventariseerd, beoordeeld, beschreven en eventueel voorzien van een advies voor reparatie. Een punt van extra zorg blijkt de geringe stevigheid van het molenkarkas. De molen is aan het verzakken. Het boventafelement ligt dusdanig scheef dat de wieken op sommige plaatsen de balie raken. Slechte verbindingen en vermolmd en gebroken balken zijn hier debet aan. Speciaal de vier legeringsbalken onder het maalkoppel vragen de aandacht. Ze zijn gebroken en de vloer is nu al ongeveer 10 cm gezakt. Het geheel wordt met een steuntje hier en een balkje daar bij elkaar gehouden. Beslist geen monument-

waardig gezicht. De enig deugdelijke restauratie is vervanging. Dit is echter geen kleinigheid.
