Poldermolen *Koningslaagte* (13), Zuidwolde

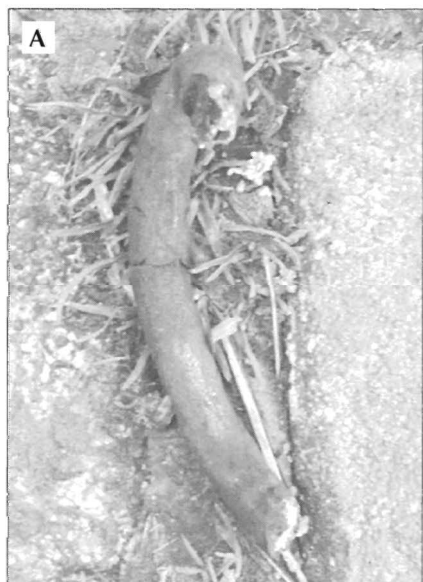
De vrijwillig molenaar, die vlak naast de molen *Koningslaagte* woont, had de molen los tijdens de zuidwesterstorm van dinsdagmiddag 26 februari. De plotseling naar noordwest ruimende storm kwam achter het gevlucht en drukte de kleppen dicht. Door de klap brak de kruiketting. De gebroken schalm bleek al eerder voor ongeveer de helft door te zijn en de tegenoverliggende kant ziet er ook niet erg best uit (A).

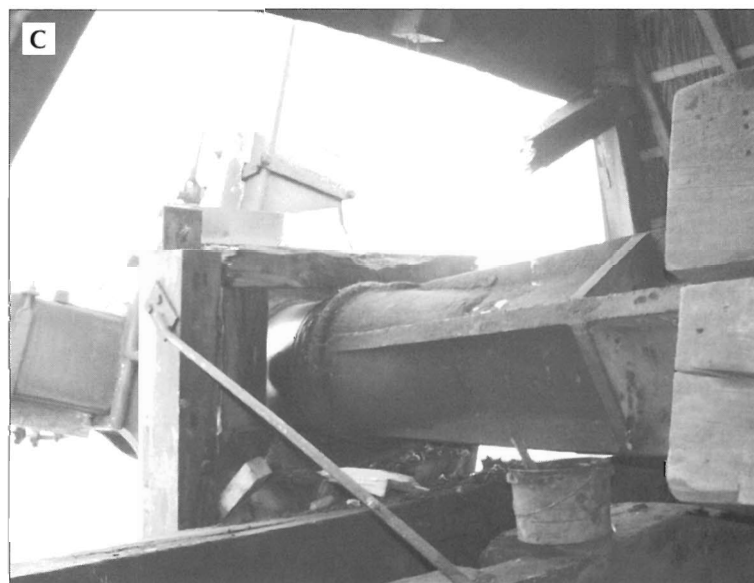
De as is met penbalk en al (B) naar voren gekanteld en heeft de halssteen en zijn gestel uit het voorkeuvelens gerukt (C). De as ligt nu op de windpeluw. Een en ander geeft een onverwachte blik op de conditie van

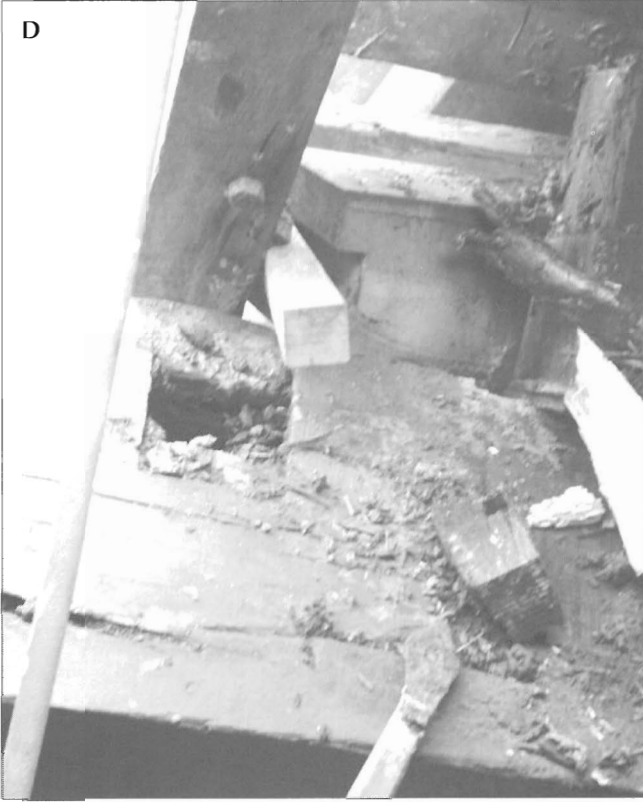
D

de windpeluw ter plaatse van de weerstijl en onder de oplegging van de halssteen (D). Ook het slijtvlak van de vangstukken is nu prachtig zichtbaar (E).

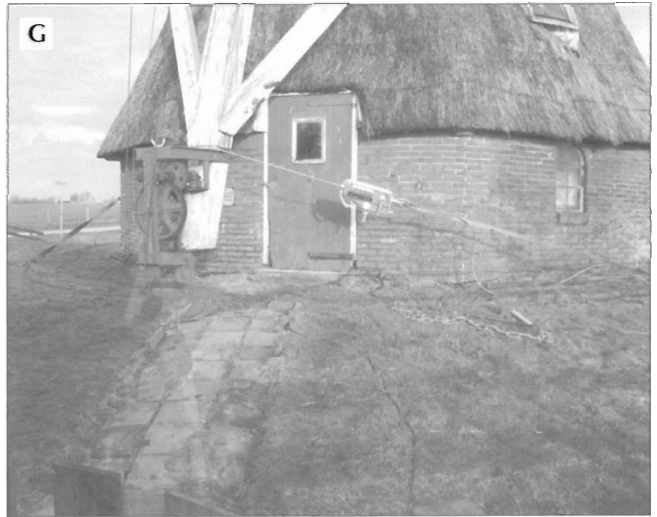
G

Het achtereind van de as wordt naar beneden gehouden door een verticale takel die aan de vijzelas bevestigd is (B en F). Ook de staart en het onderste eind zijn aan beide kanten geborgd met tirfortakels (G).

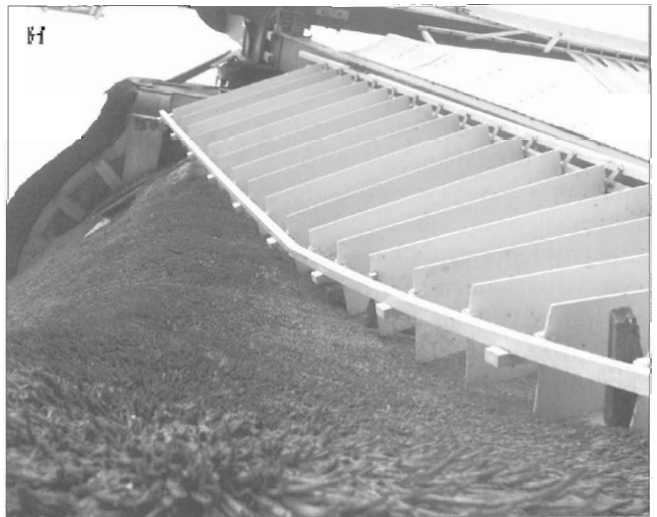
H

Het onderste eind van het naar voren gekantelde gevlucht is in de grond geslagen en de kleppen daarvan hebben zich in het rietdek van de romp gesneden en zijn door de draaibeweging geopend (H). Het buitenste deel van de zelfzwiching is daardoor tevens naar voren geknikt. Van het voorgaande eind zijn aan de aszijde enkele kleppen uitgewaaid (I en J). Molenmaker Dunning zal de zeer omvangrijke schade opnemen. Molenstichting Hunsingo e.O. schat voorlopig dat het herstel minstens vijftigduizend euro zal gaan kosten.
