MAALRAPPORT VAN DE KOREN- EN PELMOLEN "DE ZWALUW" TE ZUURDIJK (Gr.)  
VOOR "DE HOLLANDSCHE MOLEN", VEREENIGING TOT BEHOUD VAN MOLENS IN  
NEDERLAND TE AMSTERDAM.

Datum: 10 febr. 1985 Aantal uren: 2 1/2

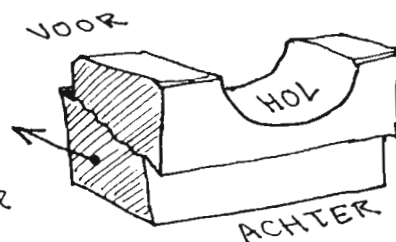
Geconstateerde gebreken: Wiekenkruis vastgelopen!

Ashop klemt op steenbord. Oorzaak: gebroken  
eikenhouten halssteen, zoals  
nevenstaande schets  
aangeeft. Het onderste  
gedeelte drukt, door de schuine  
helling van de scheur, het  
steenbord naar buiten, tegen  
de aschop aan. Daarbij is de "hol"  
van de halssteen ruim 7 cm. diep!

Zeer zwaar harwei: samen met m'n vrouw de nieuwe halbssteen (onlangs gemaakt bij een steenhouwer) via de trappen naar de kap gehesen. Luien was toch niet mogelijk daar de as nog steeds vastzat.

Daarna bovenas opgetempeld voor verwisselen van halbssteen; lukte niet!

Oude halbssteen te muurvast.
