Bejaarde watermulder tusschen kamraden vermorzeld

Vreeselijk ongeluk te Midwolda

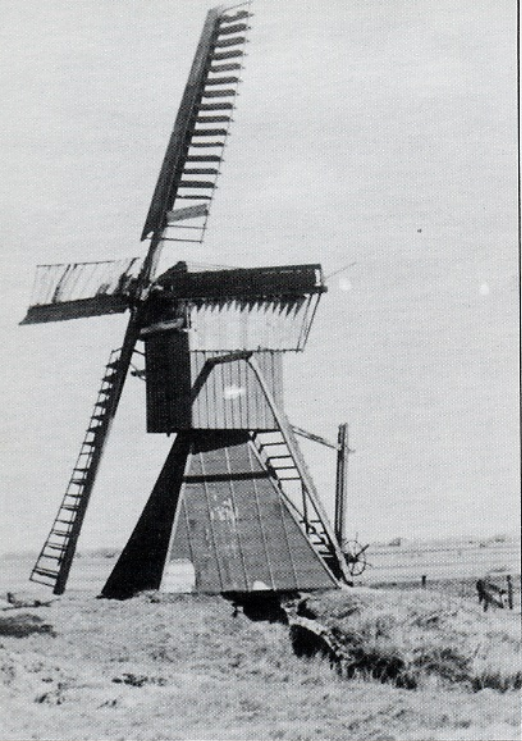
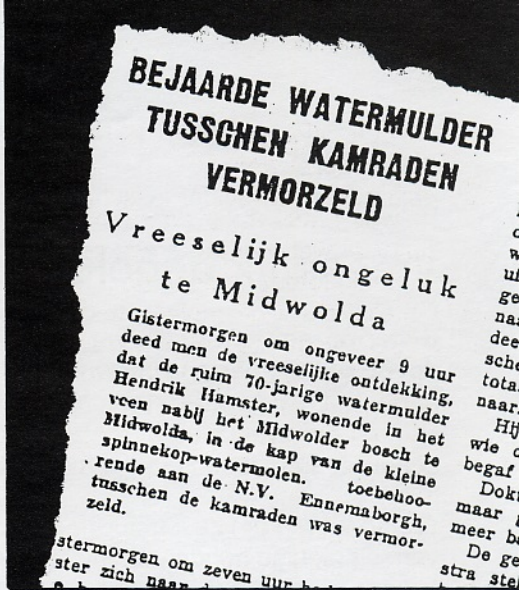
Midwolda, spinnekop van de Ennemaborg uit 1863. Vlucht 15,20 meter. Als laatste Groninger spinnekop gesloopt in 1949. Foto: B. van der Veen Czn., 1943.
