# Molenonderhoud

## Stormschade aan poldermolen De Westerhorner Grijpskerk

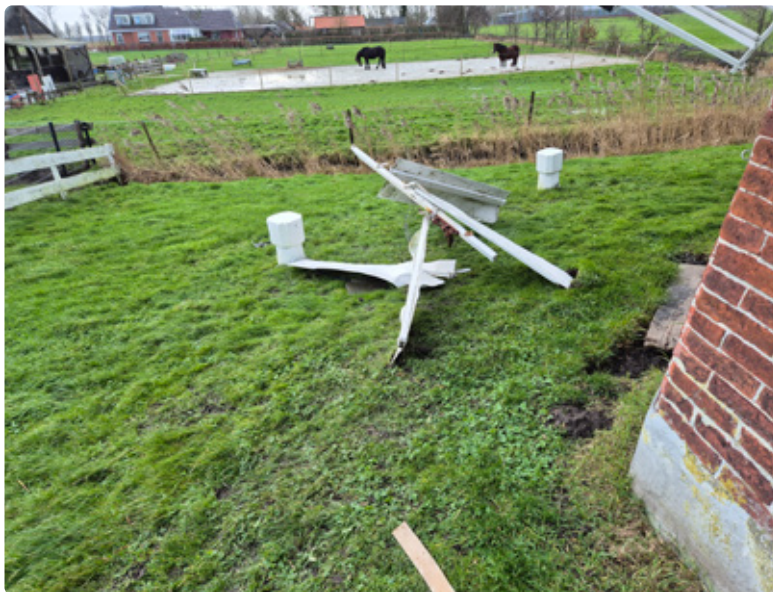
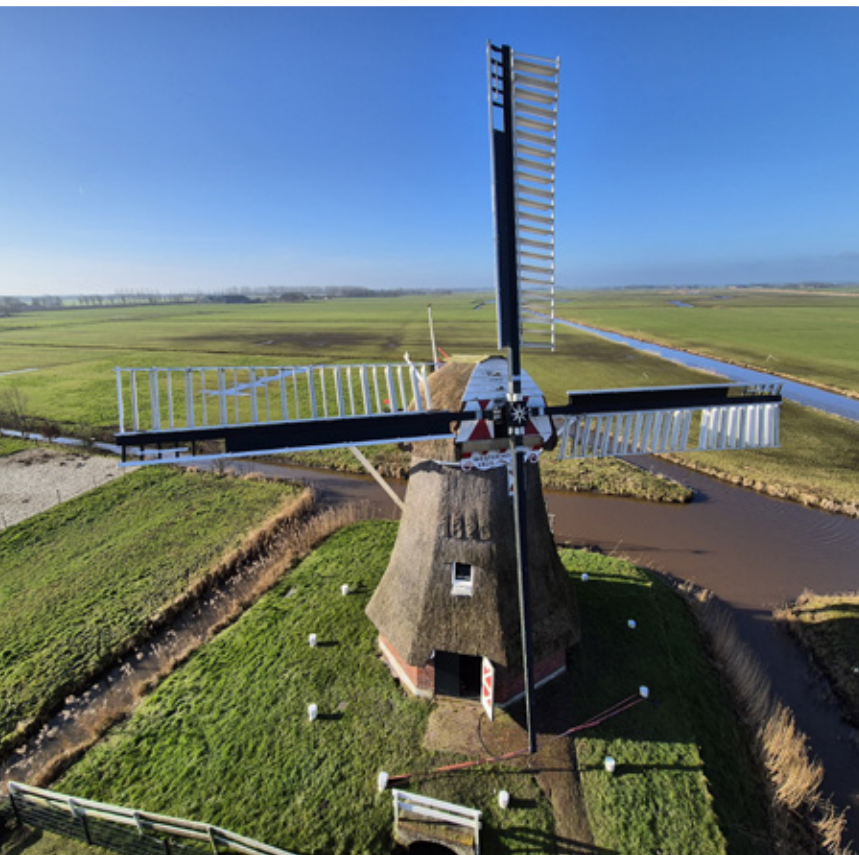
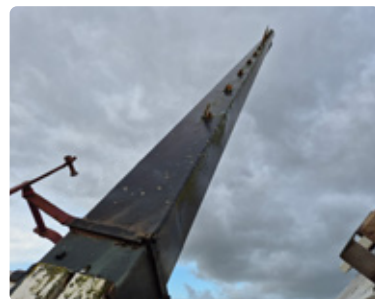
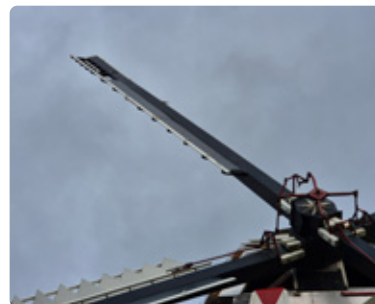
Uit de inspectie bleek dat de aluminium kleppen bij de val een deel van de kap beschadigd hadden. De molen stond al op de vang maar deze werd extra vastgezet door het aanleggen van spanbanden aan kruipalen door molenbouwer, molenaar en molenadviseur.

Daags erna kwamen zij weer bij de molen om het herstel ervan te bespreken met eigenaar, verzekeraar en dergelijke. Er werd voor dit doel een schade-document opgesteld. Nieman nam maatregelen betreffende de veiligheid. Zo werd de voorwolf dichtgemaakt, het terrein werd schoon- en weer toegankelijk gemaakt.

De Bremer/Dunning-roeden zijn van cortenstaal – eerste generatie – uit 1984 en nog van goede kwaliteit. Zij zijn zowel aan de buiten- als aan de binnenzijde gecontroleerd en goedgekeurd. De roeden hoeven niet te wor-

den vervangen. Molenbouwer Nieman heeft opdracht gekregen voor het herstel van het gevlucht conform de restauratieladder: behoud waar dat kan, nieuw waar nodig waarbij het oude gevlucht uitgangspunt is. Er hoeft hiervoor geen restauratie-/subsidieplan worden opgesteld. Molenadviseur Anne Wieringa gaat ervanuit dat in mei, vóór de Nationale Molen-

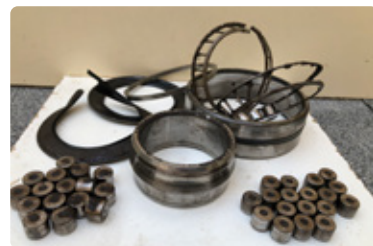
Molenaar Maarten de Vries berichtte ons het volgende. Op 28 augustus 2024 heeft molenmaker Anne Doornbosch bij molen Hunsingo in Onderdendam het defecte lager van de koningsspil vervangen, er is een nieuw zogenaamd dubbel rollager geplaatst.
