## Nieuwsbulletin herstel molen Groote Polder: nummer 2, juli 2015

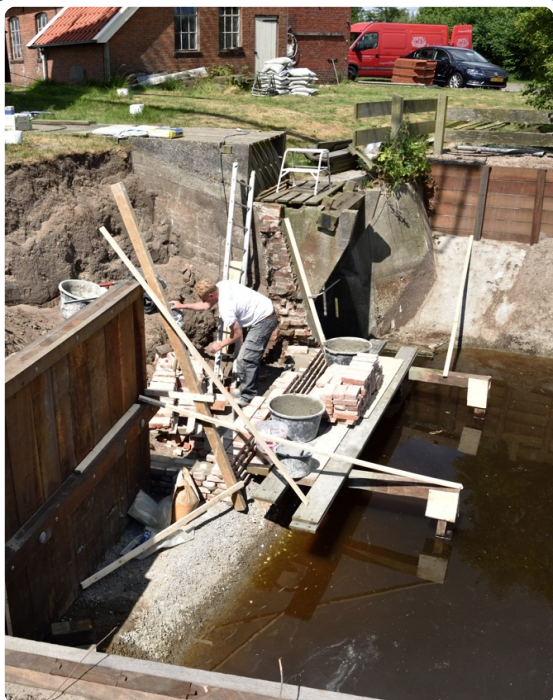
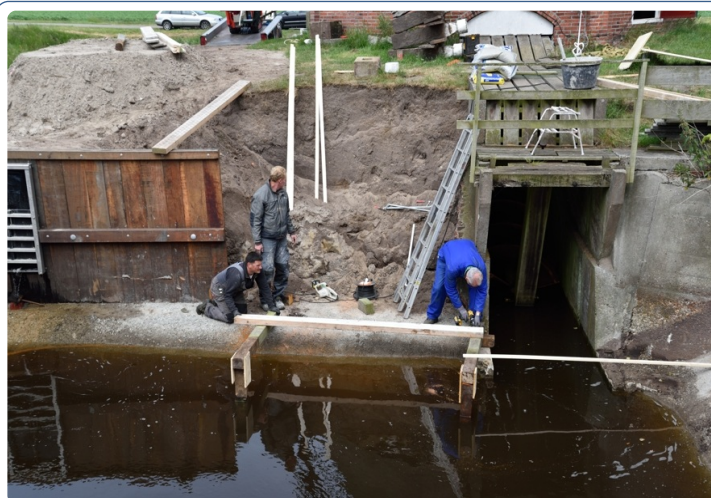
Het oude hekwerk is toch alleen nog goed voor brandhout en daarom wordt het gewoon weggezaagd. Naast dit moderne gereedschap werd ook ambachtelijk met troffel, voegspijker en specie gewerkt aan herstel van een stuk kademuur bij de vijzel. Je moet natuurlijk wel met droge voeten kunnen werken. Handig als daarom eerst een paar jukken op maat worden gemaakt om er vervolgens een steiger van te bouwen. Een indruk daarvan op de foto's hieronder.

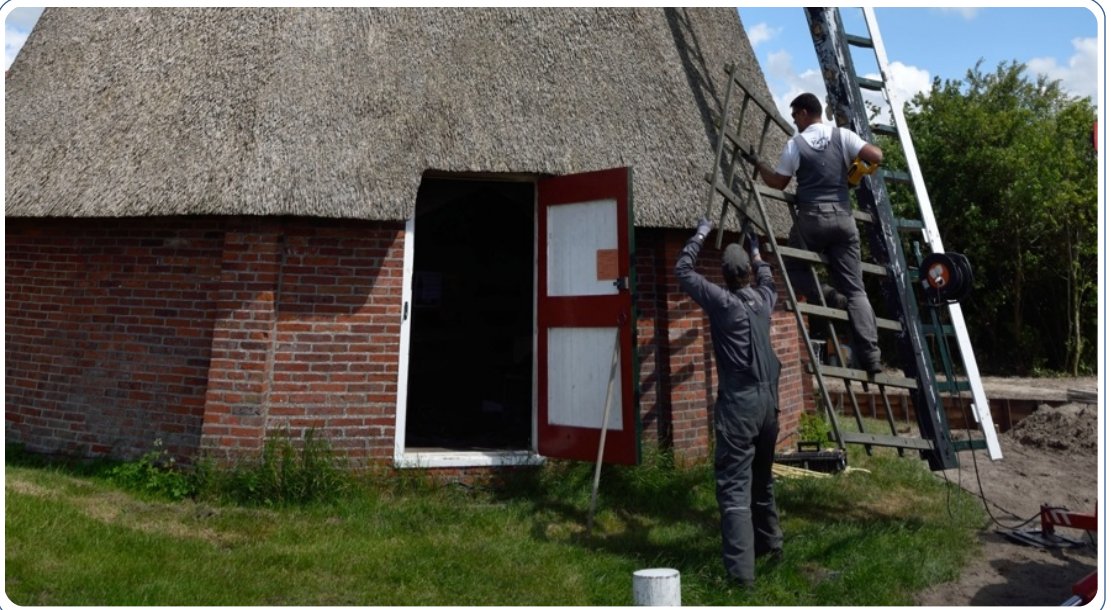
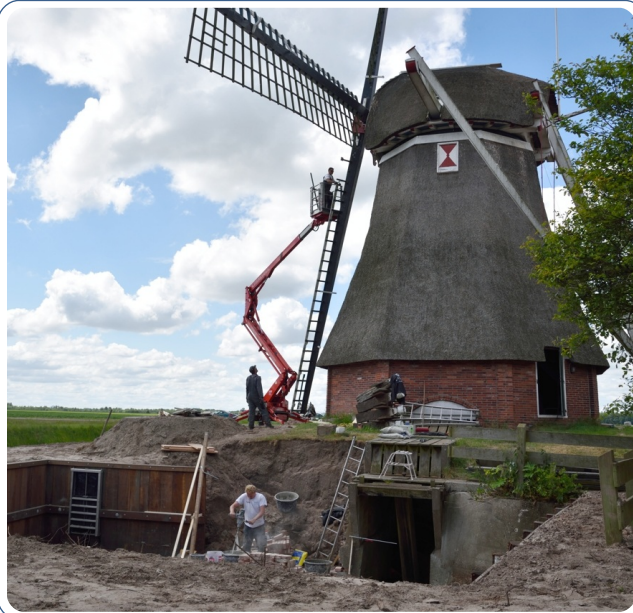
Als je maar lang genoeg door zaagt kom je vanzelf ergens onderaan uit.

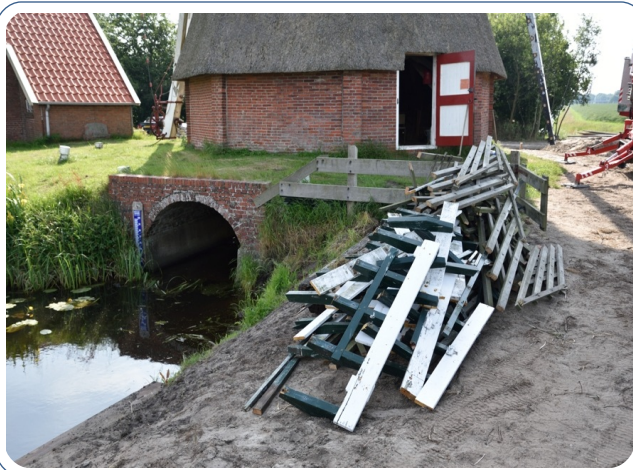
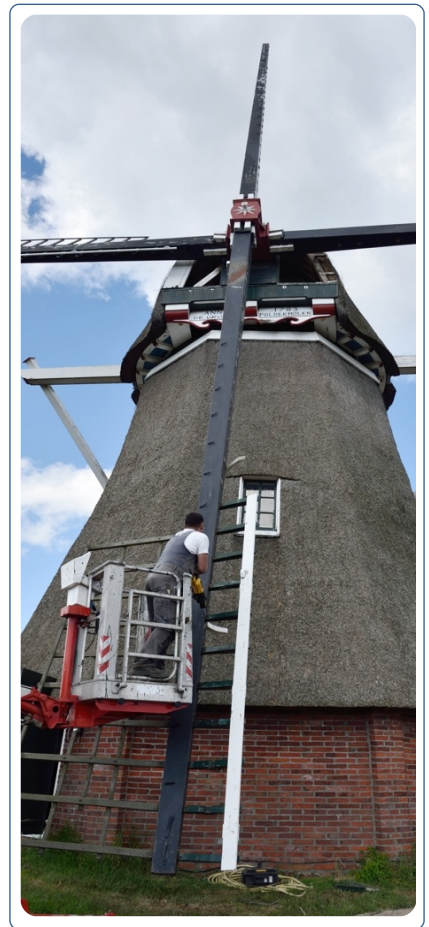
Nu heeft zo'n molen vier weken. Je komt dus een aantal keren onderaan uit, terwijl je ondertussen een aardige brandstapel vormt. Jammer, de paasbult hebben we in Slochteren al gehad.

Het hekwerk van de wieken was weliswaar niet op elk onderdeel slecht. Maar het dateerde toch van de vorige restauratie uit 1974-1975. Het is efficiënter om de boel geheel nieuw aan te brengen dan oud materiaal tussen te passen; met het risico dat juist die delen straks eerder 'aan de beurt zijn'.

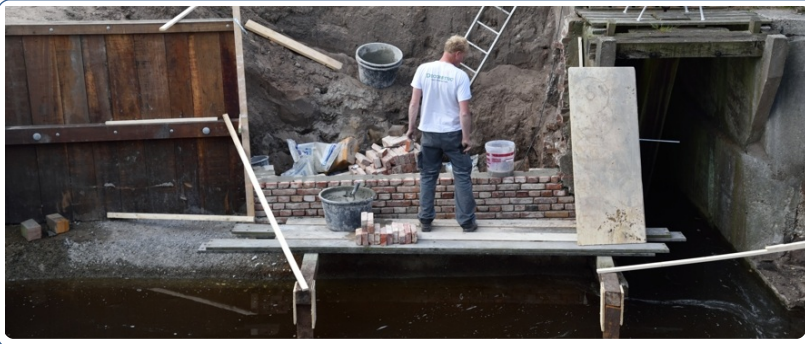
De muur komt terug omdat het er ook jarenlang heeft gestaan. Je zou immers ook die houten beschoeiing kunnen doortrekken, maar daar is met opzet niet voor gekozen.

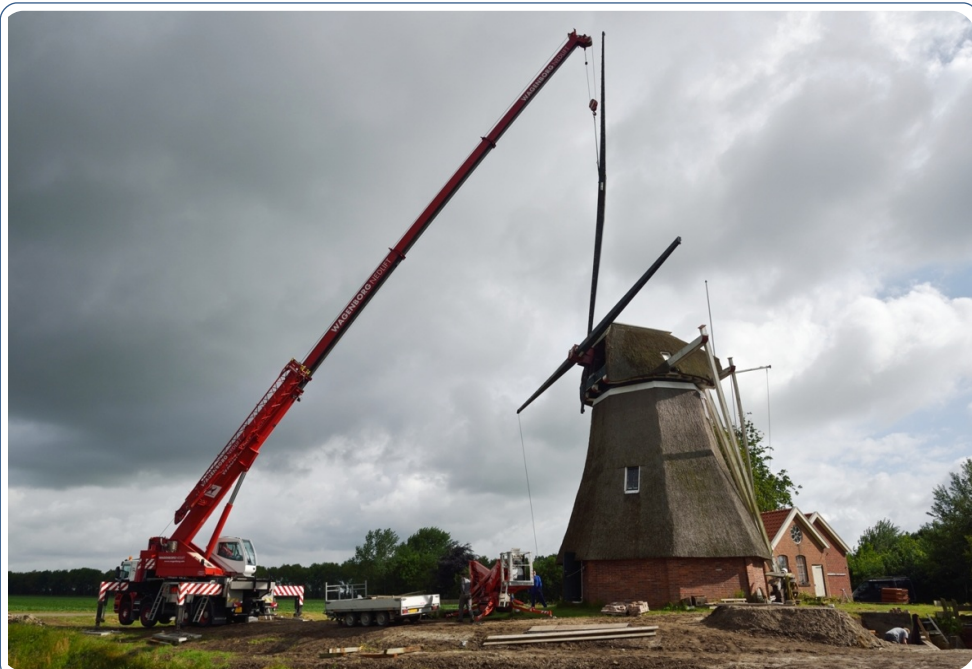
Als de strop eenmaal om de roede zit slaat men de keerklossen en wiggen los. De roede zit dan niet meer klem in de askop en kan daarna eenvoudig omhoog worden gehesen.

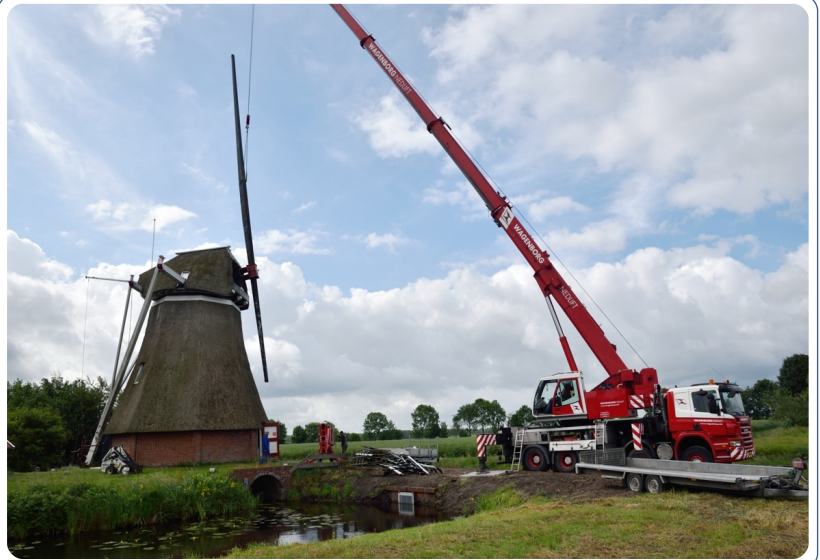
Hier hangt ie nog wat tussen hemel en aarde maar er is geen ontkomen aan.

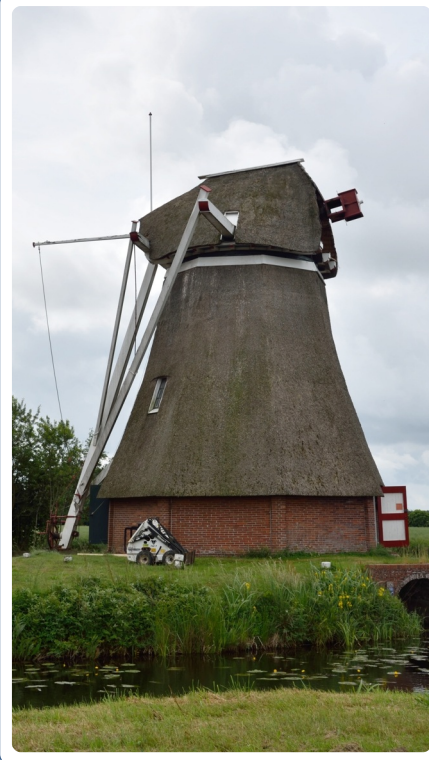
Ondertussen werkt onze metselaar aan het laatste onderdeel: een recht stuk stucwerk tegen de vijzelbak. (foto rechtsboven)

En de beide laatste foto's tonen een beeld van de molen zoals we de komende weken zullen zien.

Half af. Maar wel in spanning wachtend op de nieuwe onderdelen.
