INSPECTIERAPPORT
objectnummer 050702
Koren en Pelmolen "Ceres" te Spijk
't Loug 15 te Spijk

Objectnummer : 050702
 Object : Koren en Pelmolen "Ceres" te Spijk
 Gelegen te : 't Loug 15 te Spijk
 Eigenaar/beheerder : Stichting de Groninger Molen
 Adres eigenaar : Lopende diep 8, 9712 NW Groningen
 Monumentnummer : 9492
 R.D.M.Z.
 Categorie : 09 Molens

Inspectienummer : 050702.04
 Inspectie uitgevoerd door : J. Olthof, J.L. Stamhuis
 Inspectiedatum : 16-6-2004 16-6-2004
 Aanvang inspectie : 8:00 8:00
 Einde inspectie : 13:30 11:30
 Aantal inspectie-uren : 5,5 x 1 3,5 x 1
Totaal aantal uren 9,00 + 5 uur administratie = 14 uur

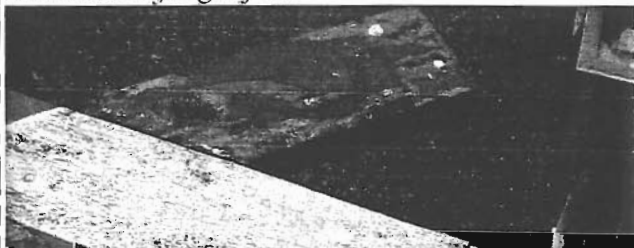
M	<p>Eén van de dekkers is aangelast, maar de verbinding zit los en is niet met een goede constructielijm gelijmd.</p>

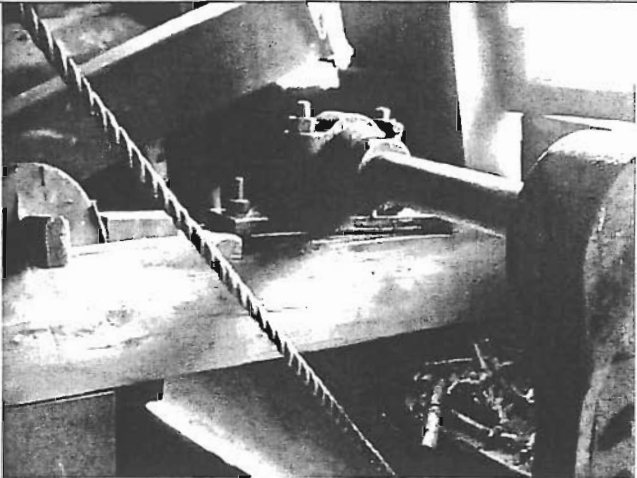
<u>2.6. Diversen</u> <u>2.6.1 Zelfwichtingbediening</u> (aan- en in kap) - bazaarstok			M	Te kort. Het katrol staat niet boven het bevestigpunt van de ketting aan de zwichtstok. Dit geeft extra weerstand. Het is aan te bevelen de bout door de achterkeuvelen aan te draaien.	
- zwichtstok - zwichtketting - zwichtbokken	R		R	Roestig.	
			M	De lagerblokken passen niet goed.

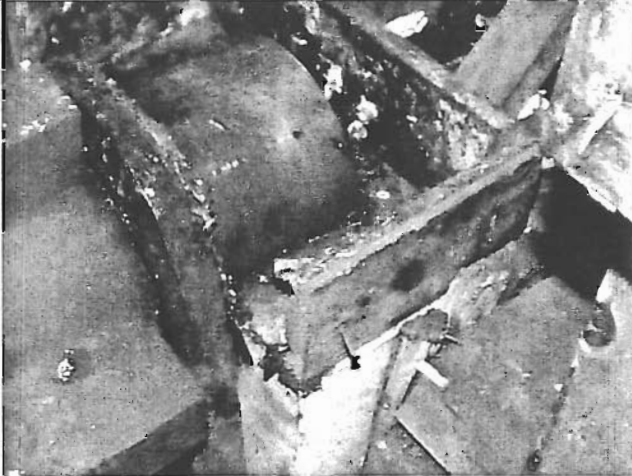
- steenbed met wiggen		R			
- springbeugel	G	R			
- smering					
<u>5.3. Roeden</u>					
5.3.1. Roeden					
- binnenroede		R			
- buitenroede		R			
- keerklossen				S	Plaatselijk roestig. Plaatselijk roestig. Sluiten niet aan tegen de askop. Hierdoor ontstaat de mogelijkheid dat de roede gaat schuiven in de askop.

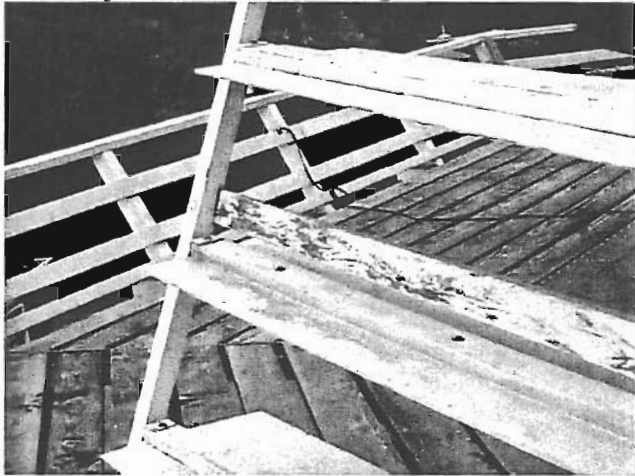
Rubriek	Kwalificatie*	Toelichting	objectnummer 050702
- roedelatten 5.4.2. <i>Zelfzwichting</i> - heklatten - binnen-loopplaat - zwichtkleppen - klepriblatten	G G R R R		
- klepdelen - klepaslagers - buiten-loopplaat - treklat of kleppenlat 5.4.3. <i>stroomlijn (van Bussel)</i> - zomers	R R R R	Plaatselijk wordt een ribbe aangetast.

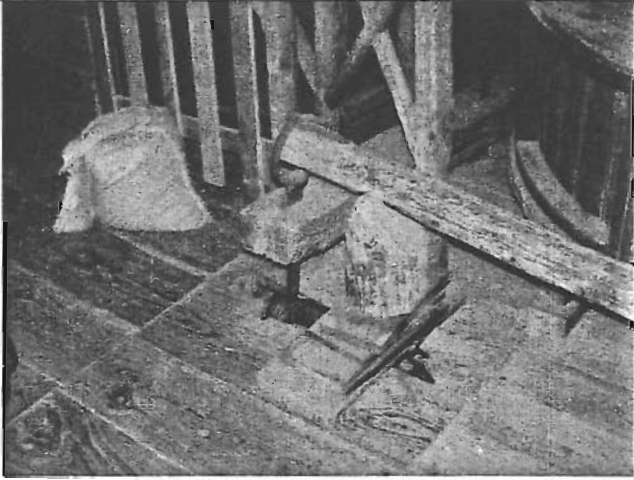
R	M	<p>Rommelig met plankjes en vulklossen. Controle vrijwillige molenaar.</p>	
<ul style="list-style-type: none"> - takelwerk - maalspil - maalrondsel - staven en smering - spilbalk - spilkalf - koningspil - stroppen rond koningspil 		G	R	M	<p>Het is aan te bevelen de aangetaste opsluitwigen te vernieuwen. Het is nu niet meer verantwoord de steenkraan te gebruiken.</p>	
		R
