Bouwhistorische verkenning koren- en pelmolen Fortuna te Noordhorn

Opgesteld augustus 2018 door ing. J. Hofstra.

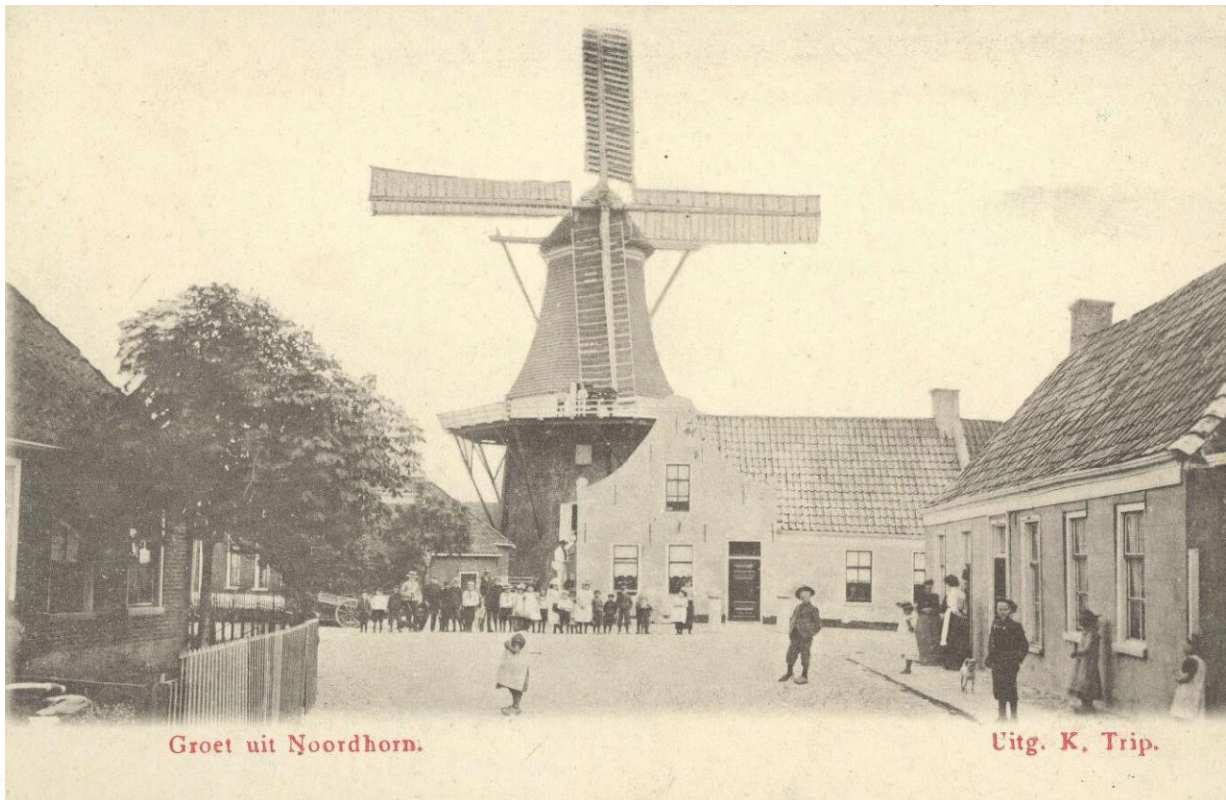
Figuur 11 *De molen in 1903, met op de voorgrond het molenaarshuis. De molen heeft al zelfzwichting, met aan weerszijden van de roeden kleppen. (foto Groninger archief).*

Het is best mogelijk dat de bovenstaande foto is genomen naar aanleiding van het aanbrengen van de zelfzwichting, want de foto heeft veel weg van een statieportret. Op de foto valt ook te zien dat de molen al was voorzien van deuren op de eerste verdieping. Hier staan ze open. Ook de molen van Burum heeft dergelijke deuren. Met behulp van een glijgoot zijn wagens zo gemakkelijk met de zakken meel vol te laden.

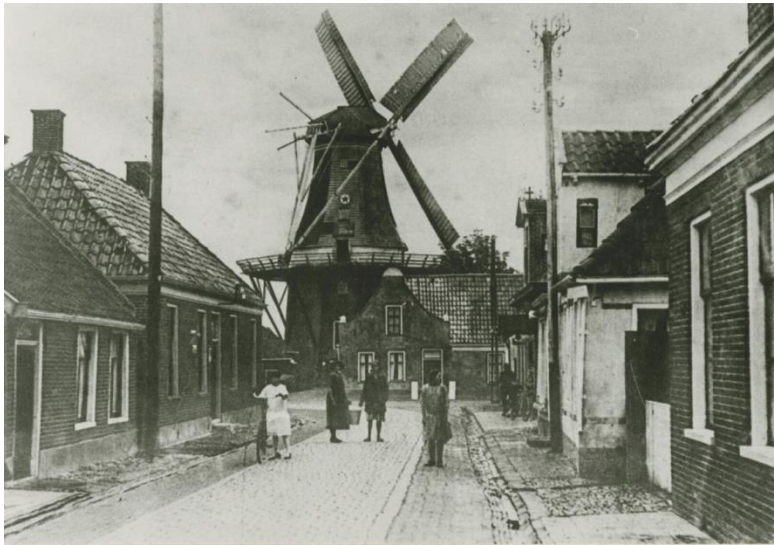
Figuur 12 *De molen en het molenaarshuis in 1915. In het staatbeeld zijn telefoonpalen verschenen. (foto Groninger archief).*

De onderstaande foto is in 1915 genomen. De molen is hier werkend te zien. De straat lijkt opeens een stuk smaller dan op de vorige foto, maar dat komt doordat de foto verder vanuit de Langestraat is genomen, terwijl de foto van 1903 dichterbij de kruising met de Schippersstraat is genomen. Omdat de kleppen nu gesloten zijn is het moeilijk te zien of er aan de bordzijde borden of kleppen aanwezig zijn. Op een foto uit 1934 valt te zien dat de molen nu op één roede is voorzien van Dekkerwieken in combinatie met zelfzwichting. De andere roede heeft weer zeilen met windborden. Het molenaarshuis is nu wit gestukadoord en boven de ingang van de molen is een afdak gemaakt zodat de (vracht)wagens nu droog gelost en geladen kunnen worden. Molenaars die gewend zijn aan zelfzwichting vinden het werken met zeilen meestal maar lastig en blijkbaar bevielen de zeilen in Noordhorn ook slecht, want volgens een foto uit 1942 zijn de zeilen al weer vervangen door kleppen. Op die foto is ook te zien dat de molen drie steunders heeft en ook dat er onderhoud nodig is aan de dakbedekking. Opmerkelijk is dat de buitenste windborden nu zijn uitgevoerd als remklep.

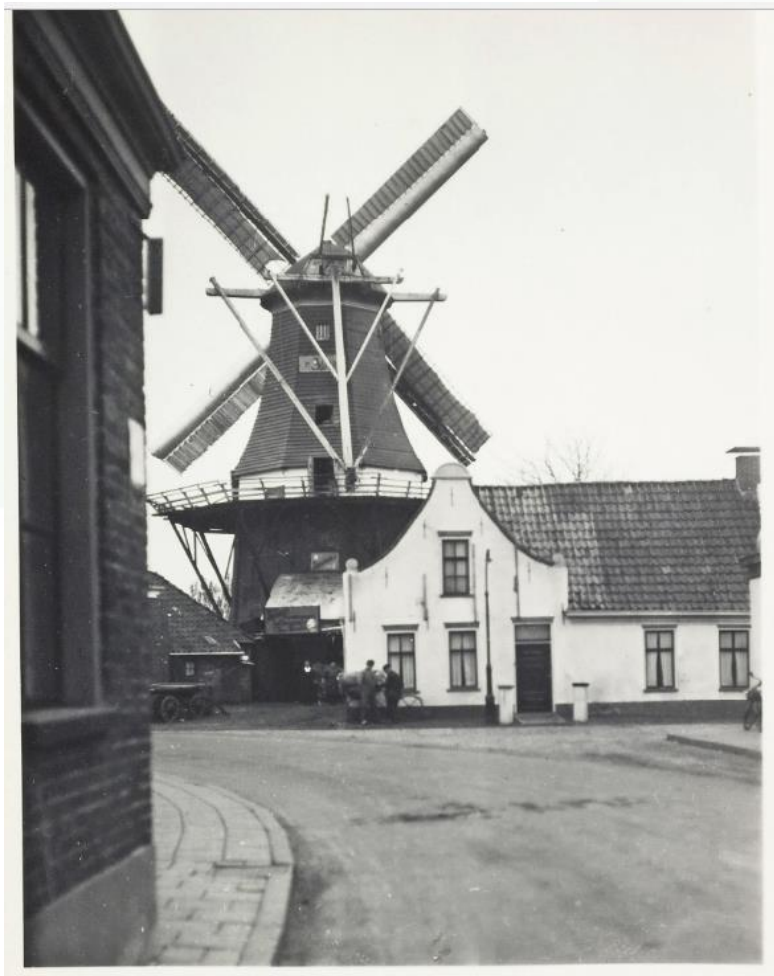
Figuur 13 *De molen in 1934, nu voorzien van op één roede dekkerwieken met zelfzwichting en op de andere roede zeilen. (foto collectie De Hollandsche Molen).*

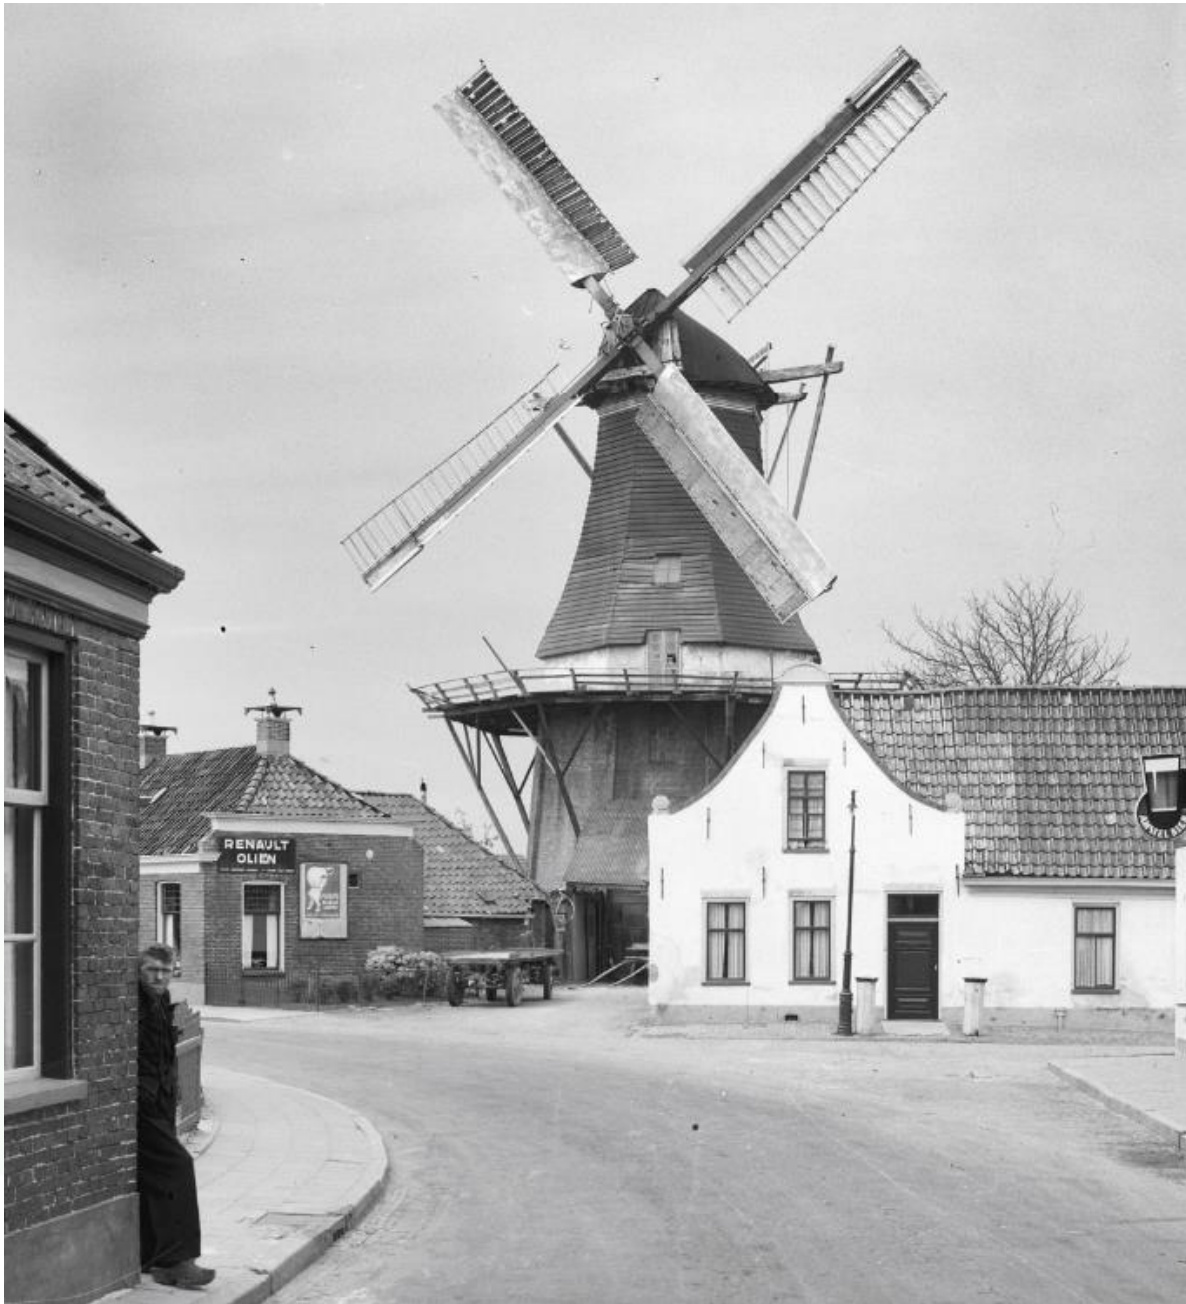
Figuur 14 *De molen in 1942, nu weer op beide roeden voorzien van zelfzwichting. De eindborden zijn uitgevoerd als remklep. (foto collectie RCE).*

Eén roede blijkt echter slecht te zijn en na de oorlog wordt deze roede uitgenomen, waarop de molen geruime tijd maar met één roede blijft uitgerust. Het malen op windkracht is dan ook niet meer nodig, want de molen is dan voorzien van een elektromotor die via een rondsel het takrad kan aandrijven en daardoor de maalstenen. Op een foto uit 1947 staat de molen afgebeeld met één roede en aan de pijpen uit de molen is te zien dat de molen dan meer in een meelfabriek is veranderd. Sinds 1945 zijn de gebroeders Bakker eigenaar van de molen. Zij laten de molen in 1951 voor f 11.714,00 herstellen door Chr. Bremer uit Adorp. Deze brengt een nieuwe roede aan die te boek staat als één van de eerste gelaste roeden door dit bedrijf. Beide roeden worden voorzien van zelfzwichting in combinatie met Van Busselneuzen naar

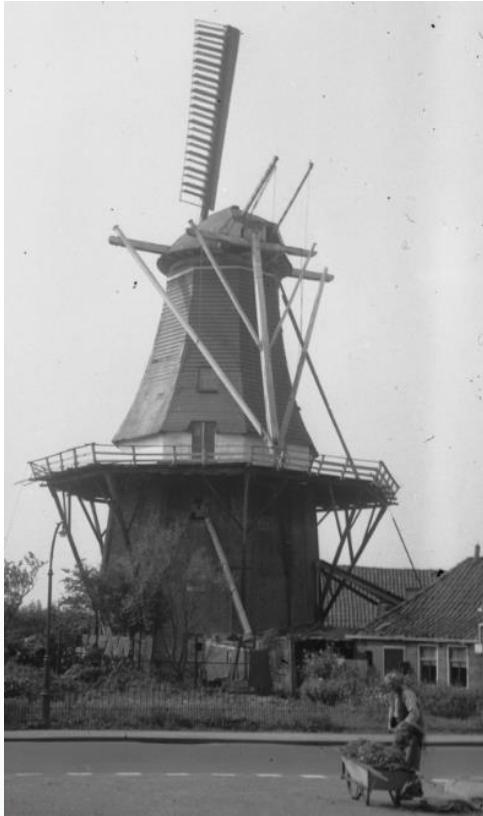
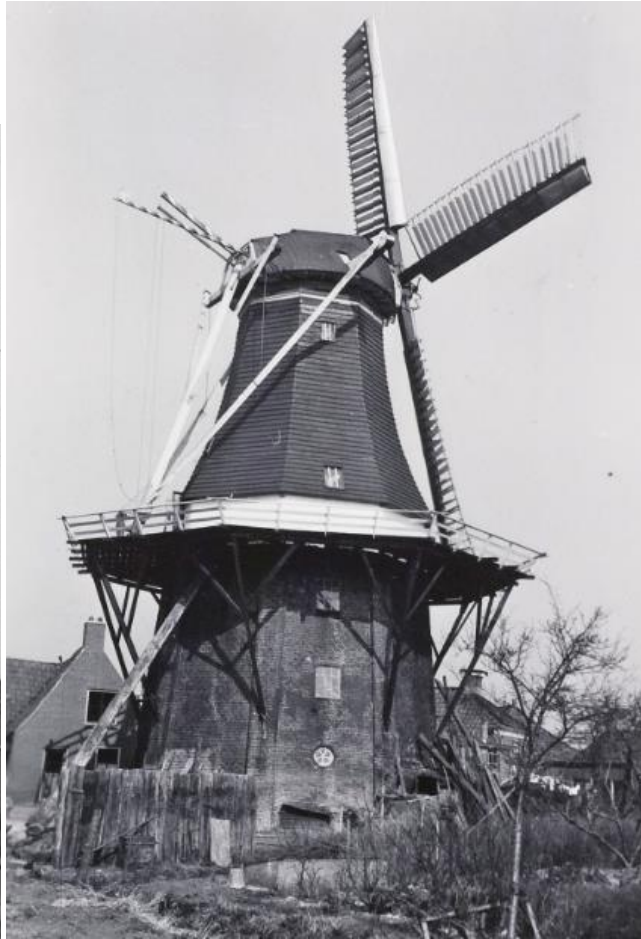
Figuur 15 *Links de molen in 1947 met maar één roede. Rechts na het herstel van 1951 waarbij de molen wordt voorzien van stroomlijnneuzen volgens Van Bussel. Aan de pijpen te zien is de molen al in 1947 grotendeels getransformeerd tot meelfabriek. (foto's collectie De Hollandsche Molen).*

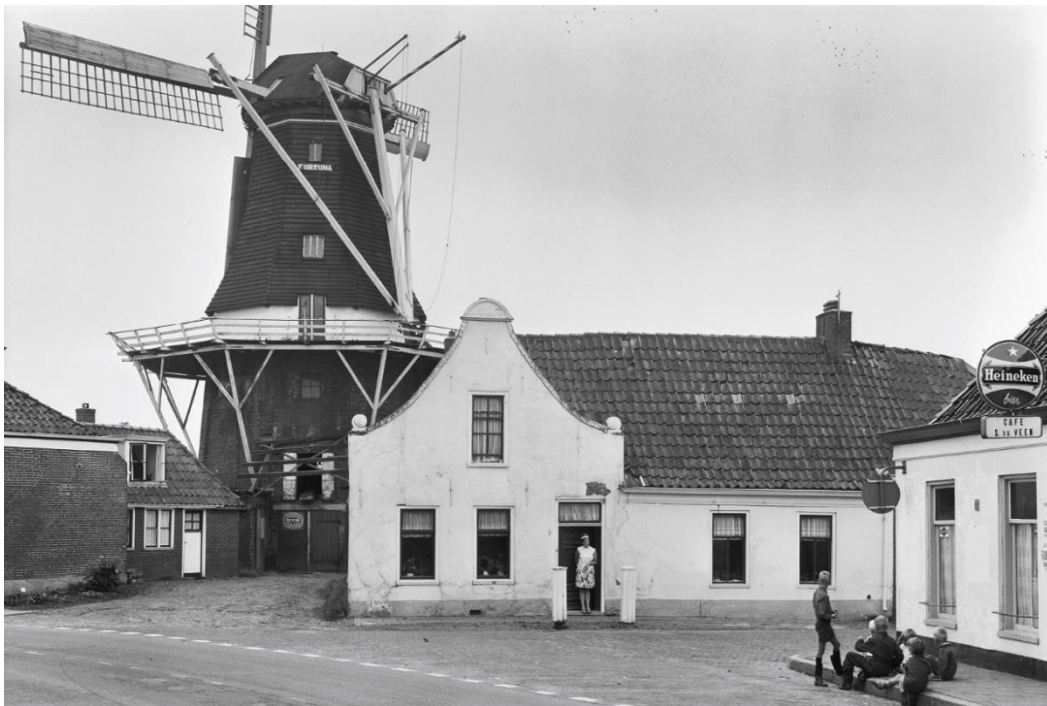
Figuur 16 *De molen in 1968, voorzien van fokken op de nieuwe roede (foto RCE).*

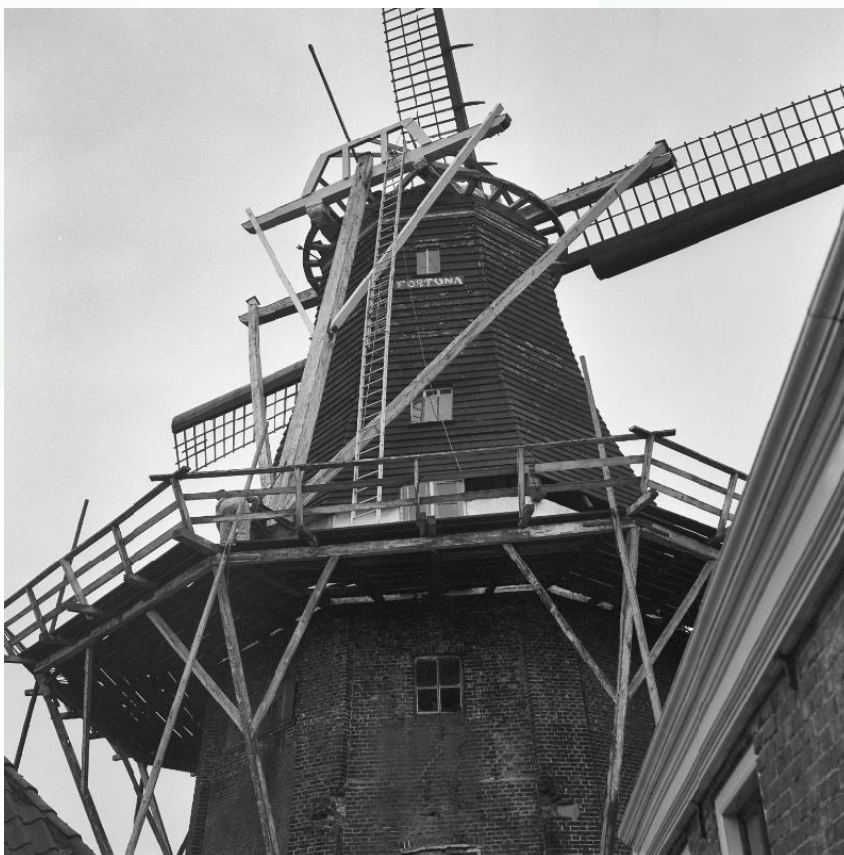
Figuur 17 *Restauratie 1982. Te zien valt dat vooral de kap flink onder handen wordt genomen (foto RCE).*

De molen en de molenaarswoning worden in 1971 overgenomen door de gemeente. De gemeente pakt eerst de woning aan, die wordt ontdaan van de stuclaaag. De molen komt pas in 1982 aan de beurt. Hierbij worden veel onderdelen van de kap vernieuwd.

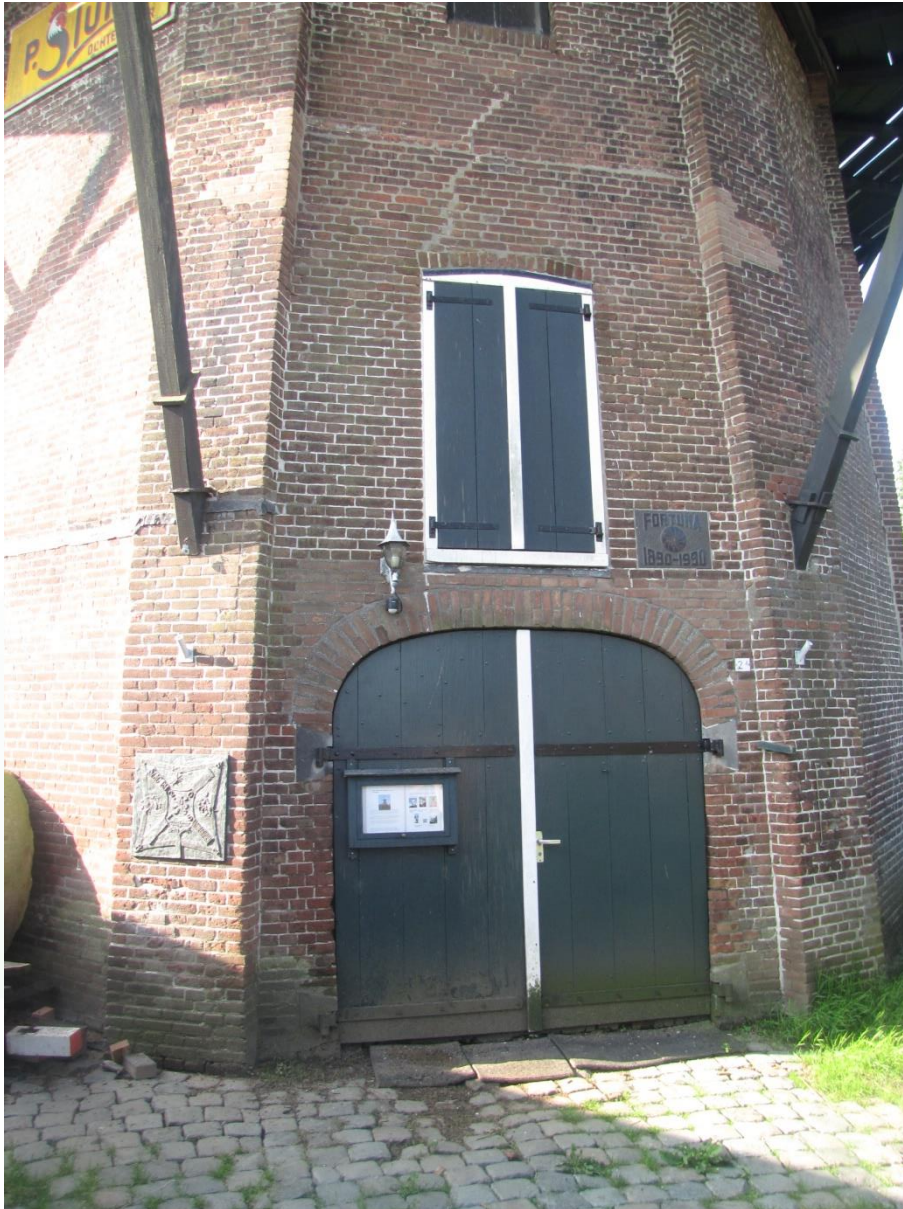
Figuur 19 *Achtkante onderbouw met hoekpilasters. Diverse reparaties aan het metselwerk zijn zichtbaar, waaronder het vervangen van de latei door een boog.*

Op de oudste foto's valt te zien dat er oorspronkelijk een boog boven de ingangdeuren zat en dat de stellingschoren zwart waren geteerd. Later ziet men duidelijk een latei boven de deur zitten en de schoren zijn ook een tijd wit geschilderd. Bij de laatste restauratie is de boog weer aangebracht en al eerder zijn de schoren weer zwart gemaakt. Ook een oud reclamebord is toen weer aangebracht.

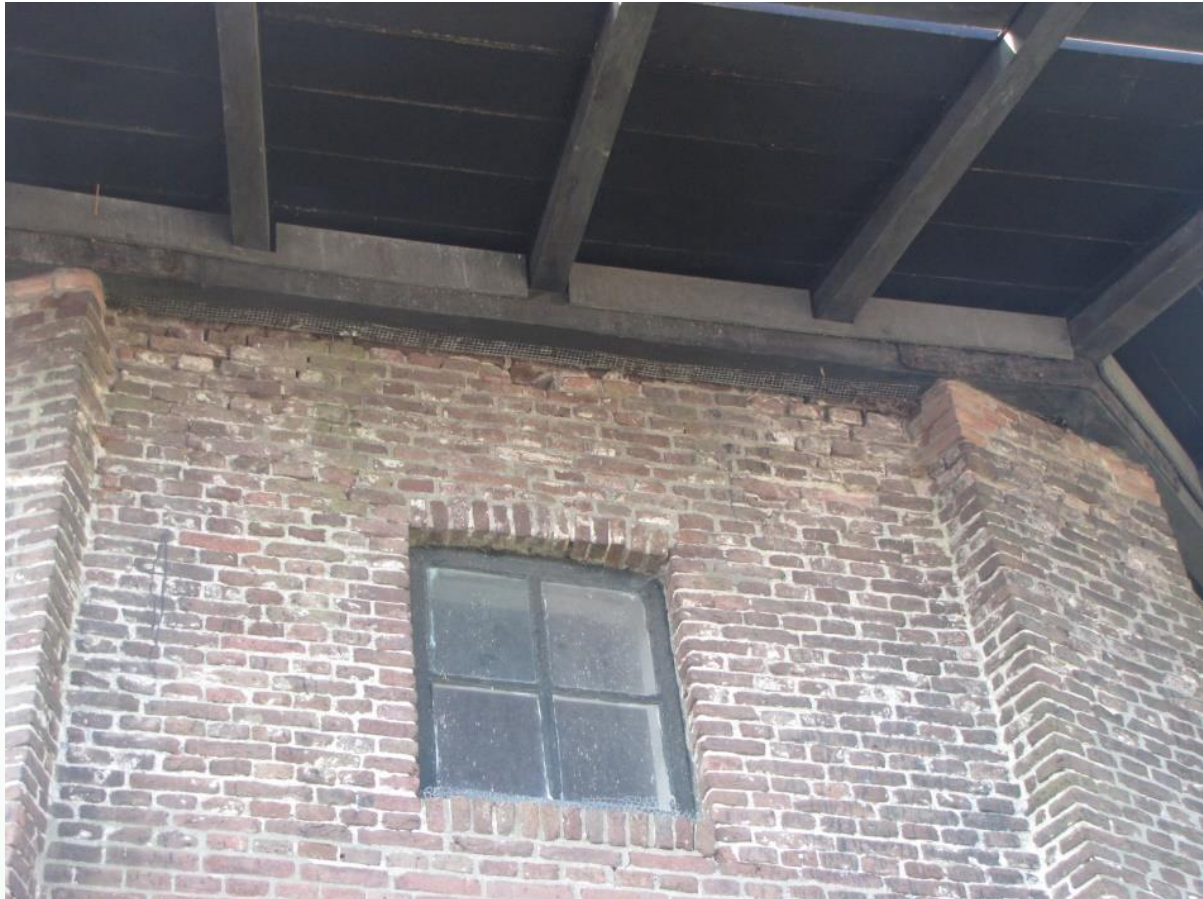
Figuur 20 *De pilasters eindigen tegen de binnensluiting van de stelling.*

In de onderbouw bevinden zich twee zolders. Het metselwerk loopt met de volle dikte door tot de stellingzolder en verjongt daar tot op halve steen. Op de zo gecreëerde richel staan de stijlen van de molen zonder ondertafelement. De pilasters lopen door tot de binnensluiting van de stelling, die hier zodoende op kunnen rusten. Het muurwerk gaat zuiver achtkant, zonder pilasters, verder tot de uittimmering.

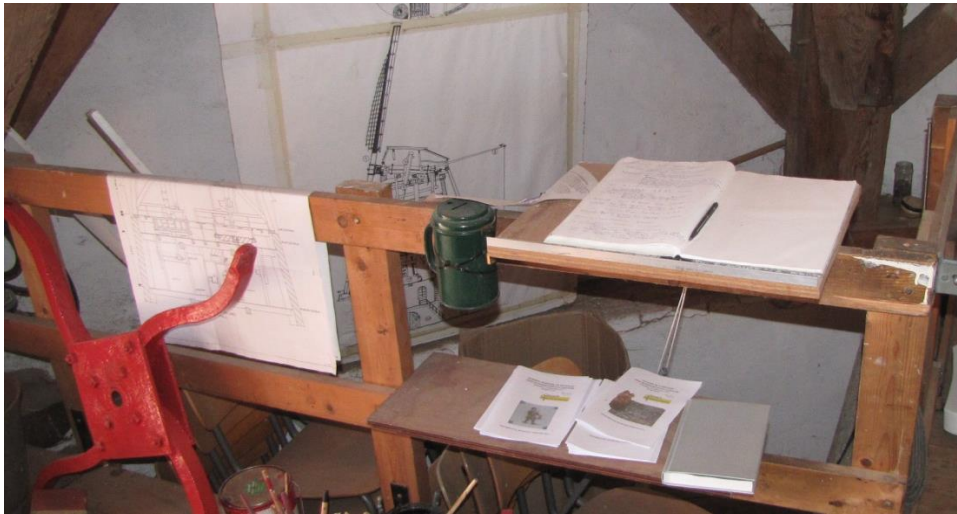
Figuur 21 *Verjonging van de muur ter plaatse van de stellingzolder.*

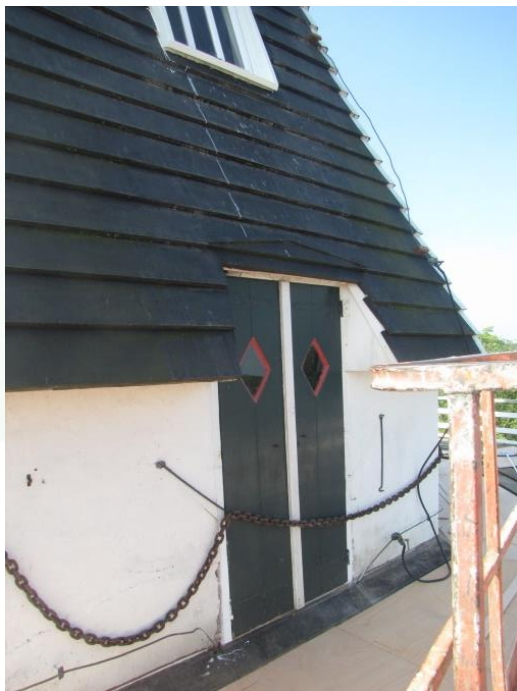
Figuur 22 *Muurwerk tussen de stelling en de uittimmering. De stellingdeuren hebben ook een tijd grote ramen gehad.*

Op de oudste foto's valt al te zien dat het muurwerk boven de stelling is gestukadoord. Naast verstijving van de hoeken heeft het gebruik van pilasters nog een voordeel. De afgehakte koppen van de stenen komen zo uit het zicht. Bij achtkant metselwerk zonder pilasters zijn de hoeken erg bewerkelijk doordat men de hoekstenen onder 45 graden moet afhakken en glad moet schuren. Met stucwerk kan men volstaan met wat minder nauwkeurig hakwerk. Een andere reden voor het stucwerk kan het verbeteren van de waterdichtheid zijn. Halfsteens muren zijn namelijk niet regendicht.

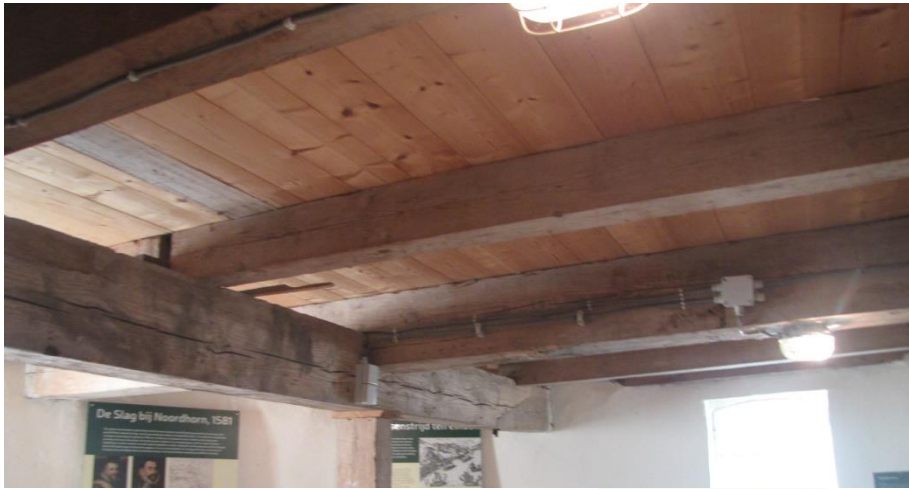
Figuur 23 *De balklagen in de onderbouw bestaan uit vier in elkaar gekepte balken, met op de onderste binten losse tussenbalken.*

In de onderbouw bevinden zich drie bintlagen, die net als in een houten achtkant zijn uitgevoerd als in elkaar gekepte vaste en losse bintbalken of legeringsbalken. In het noorden noemt men die vier in elkaar gekepte balken kruisbalken. Om ruimte te bieden aan de pelstenen liggen de bovenste kruisbalken ongeveer 0,8 m lager dan de stellingzolder, waaruit blijkt dat de molen gelijk als koren- en pelmolen is gebouwd, want anders hadden ze ter hoogte van de stellingzolder of maalzolder gelegen.

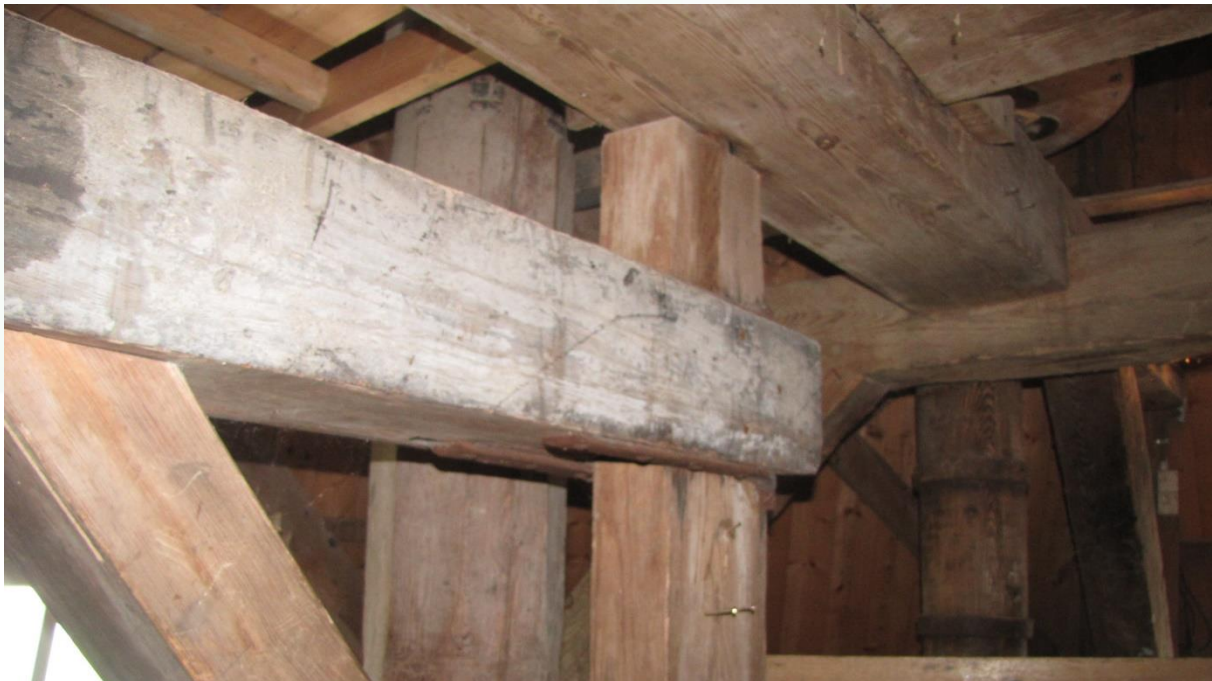
Figuur 24 *Op de voorgrond de steenkraan die boven in de losse bintbalk steekt, met daarboven de dons balk.*

Het achtkant is 1856 gebouwd in Grijpskerk en is gemaakt van grenen en bestaat uit drie lagen kruisbalken. De onderste kruisbalken dragen de maalstenen en de vloerplanken van de steenzolder. De bovenste kruisbalken dragen de kapzolder en op de middelste kruisbalken is slechts gedeeltelijk een zolder aangebracht. De dons balk rust hier op de beide losse binten.

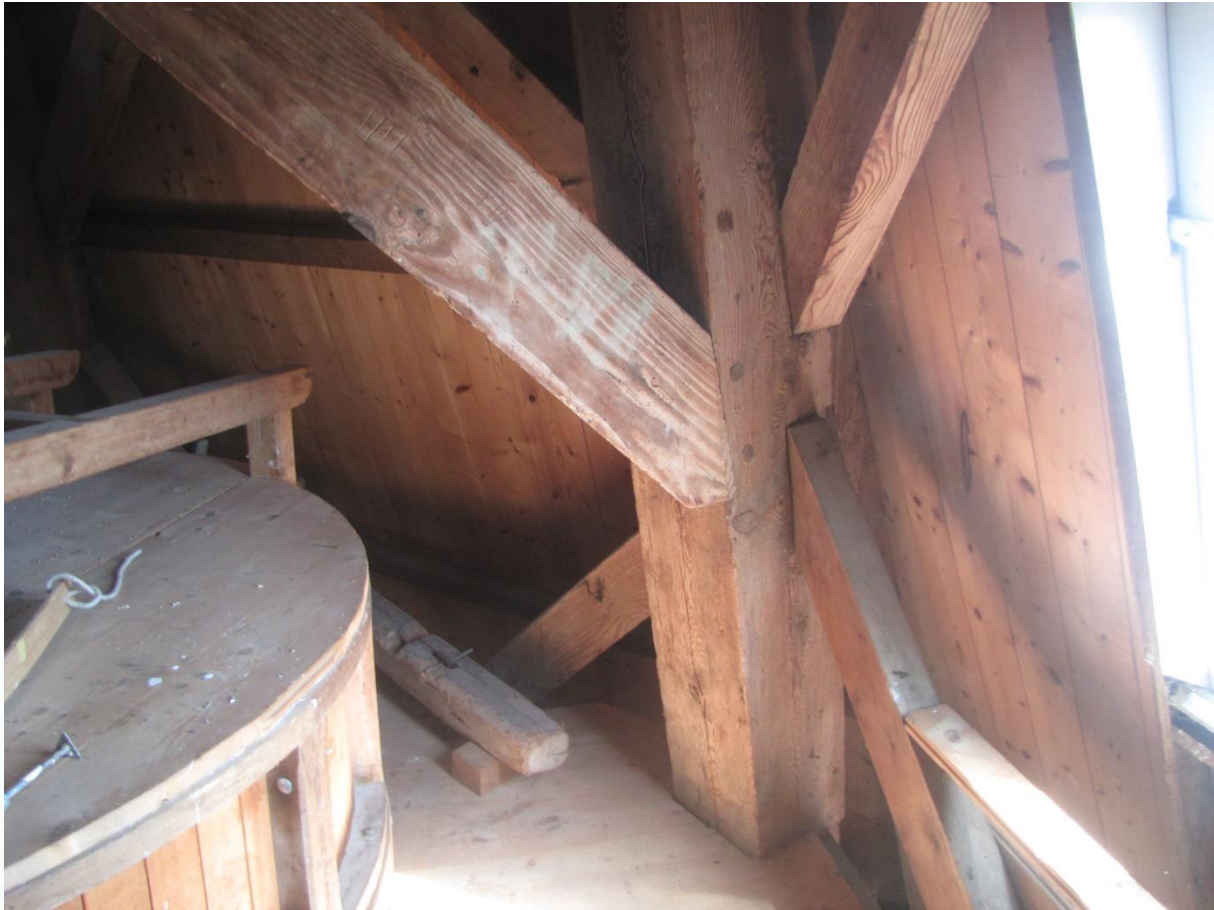
Figuur 25 *Samenkomst van de onderste met de middelste veldkruisen.*

veldkruisen toegepast, die willekeurig geplaatst lijken. De benen van ieder veldkruis kunnen druk en trek op de stijlen uitoefenen, waardoor men gewoonlijk boven en onder ieder kruis een veldregel plaatst om deze druk of trek weer op te vangen. Dat is hier niet het geval.

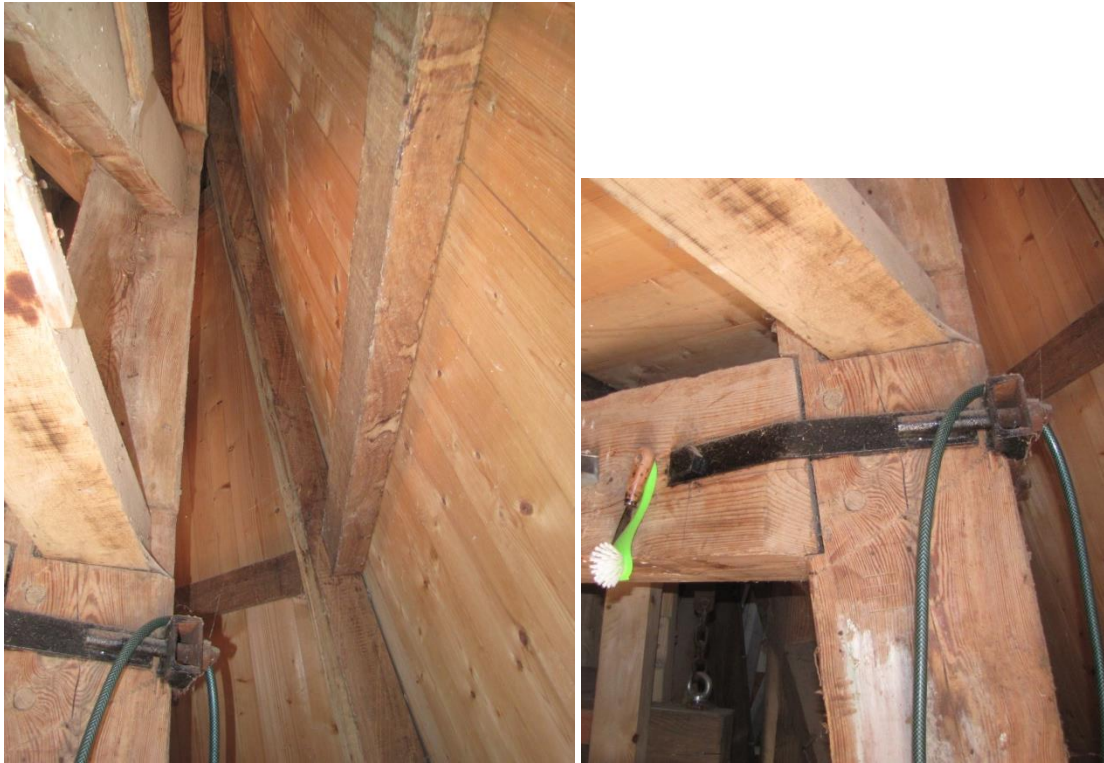
Figuur 27 Links een zeer lange aanloper (uitbreker) en rechts een detail van de verankering.

De aanlopers (uitbrekers) vormen meestal wel een karakteristiek verschil tussen de Friese en de Groninger molens. In Friesland zijn die meestal vrij kort, waardoor het achtkant erg gedetailleerd wordt. In Groningen zijn ze vaak vrij lang, waardoor de kromming van de velden meer geleidelijk verloopt. Ook bij molen Fortuna zijn ze vrij lang.

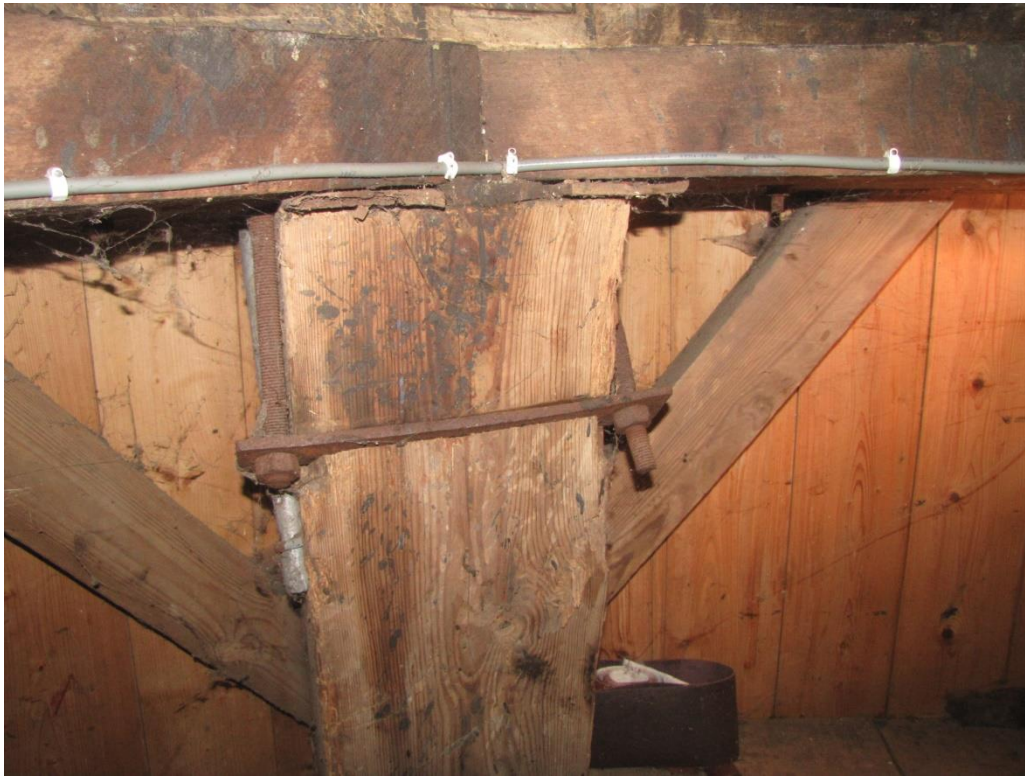
Figuur 28 *Aan de sporen van de cirkelzaag valt te zien dat dit nieuwe tafelementstukken zijn. Ook de vulhoutjes en de draadeinden wijzen hierop.*

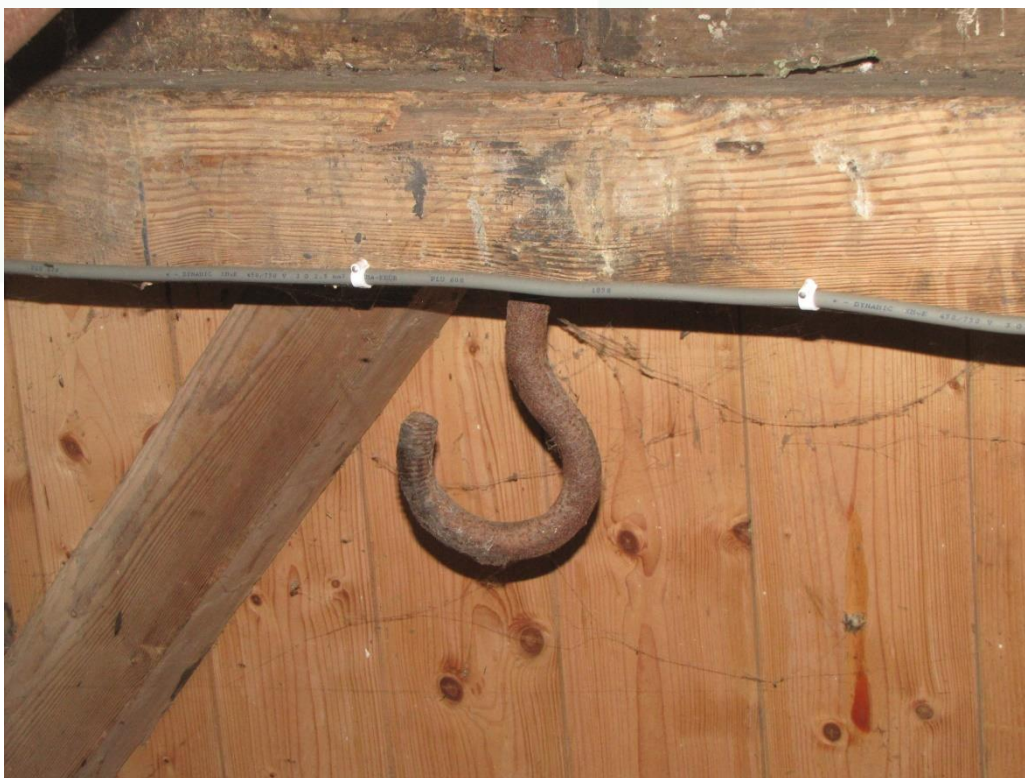
Figuur 29 *Oorspronkelijk grenen tafelementstuk met een haak voor het ophijsen van een maalspil.*

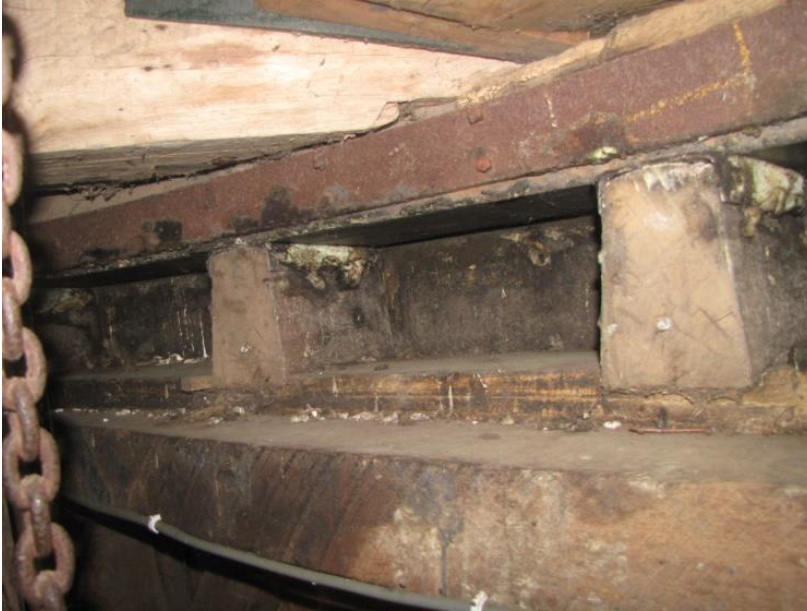
Figuur 30 *Boventafelement met vrij dunne neutring, hoge neuten met daarop een vrij dunne kruiring met daarop een voeghout.*

Zoals figuur 17 laat zien is bij de restauratie van 1982 veel van de kap vernieuwd. Toch is er nog wel oud materiaal te vinden. De kap kruist op (opmerkelijke hoge) neuten. Meestal zijn de neuten breder dan hoog. De kruiring is vrij dun en is versterkt met een ijzeren band aan de binnenzijde, waarschijnlijk nodig om de verbindingen gesloten te houden.

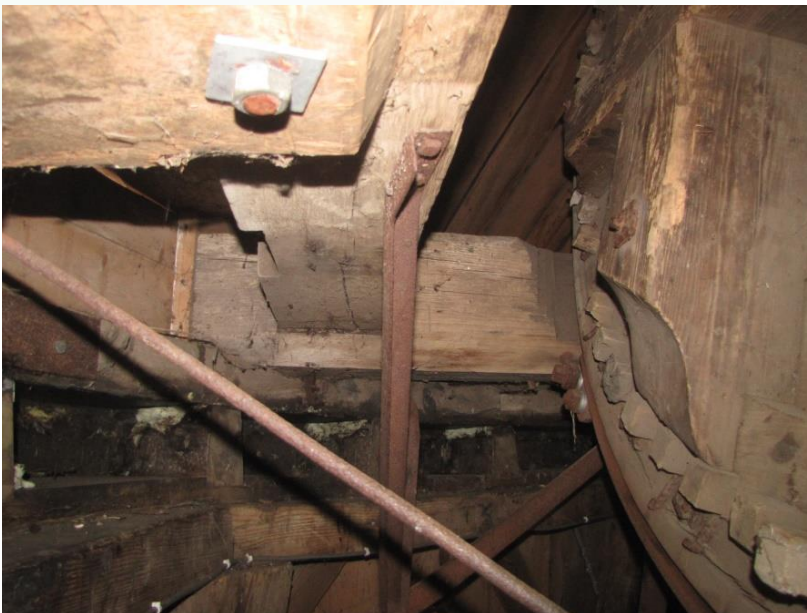
Figuur 31 *Stormbalk met keep voor een kalf. Boven het huidige kalf.*

Aan de stormbalk valt nog te zien dat de molen ooit drie kalven heeft gehad.

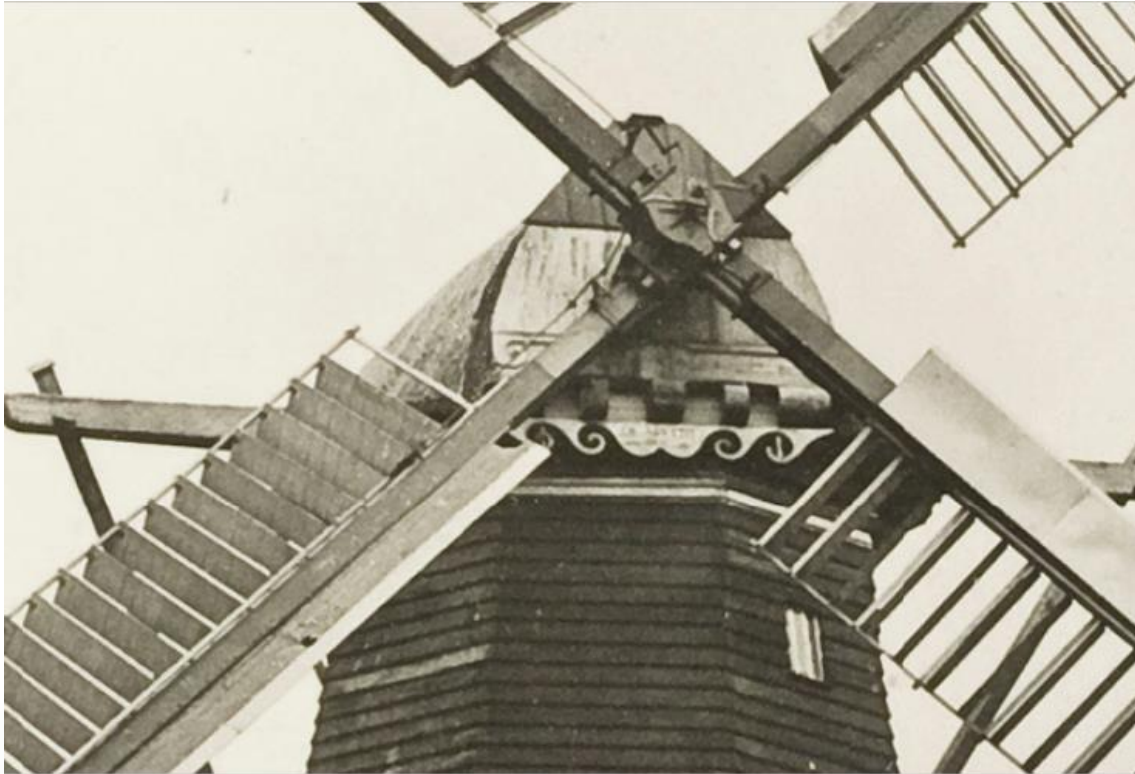
Figuur 32 *De molen in 1954 met drie kalven onder de windpeluw (foto Groninger archief).*

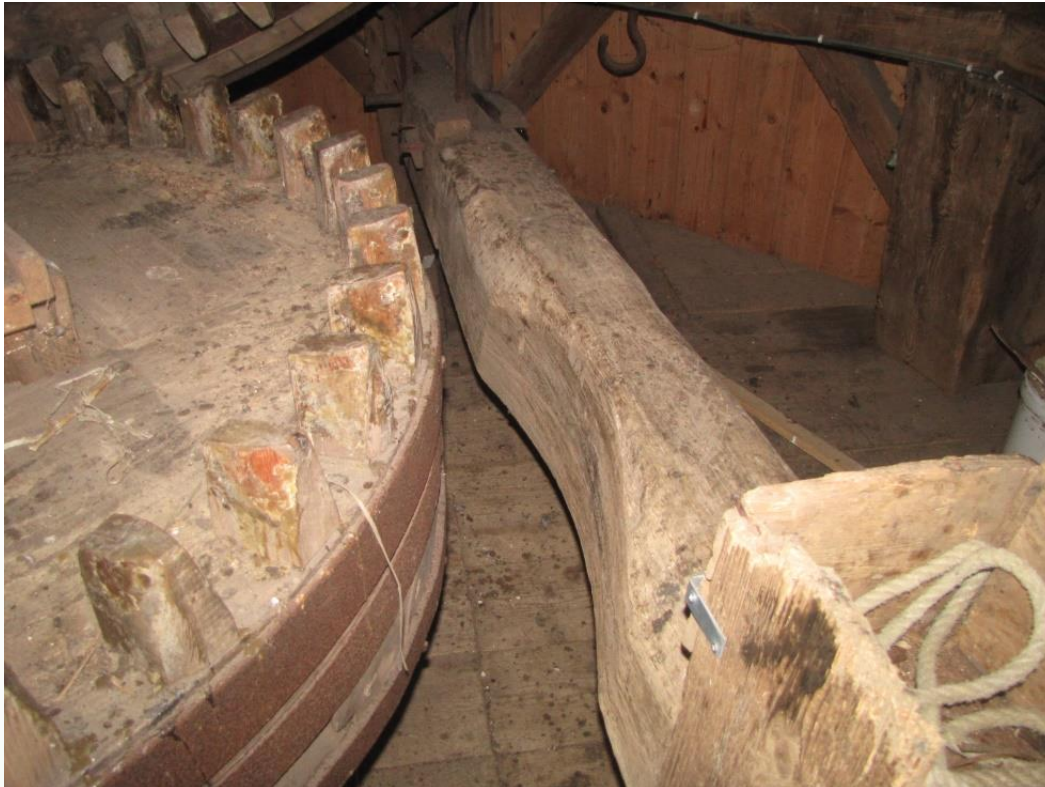
Figuur 34 *Vangbalk met uitholling voor de bonkelaar.*

Curieus is de ophanging van de vangbalk. Deze is geheel geconstrueerd van staal. Oorspronkelijk zal de voorste hanger gewoon van hout zijn geweest. Ook de vang is van staal en aan alles valt te zien dat deze niet heel oud is. Stalen bandvangen kwamen vroeger wel eens een enkele keer vaker voor, maar de oude waren altijd geklonken. Omdat de bonkelaar relatief groot is ten opzichte van de kap, is er niet zoveel ruimte voor de vangbalk. Deze is dan ook rond uitgezaagd voor de bonkelaar. Wellicht dat problemen met vrij lopen het noodzakelijk hebben gemaakt een andere plaats te zoeken voor de voorste hanger.

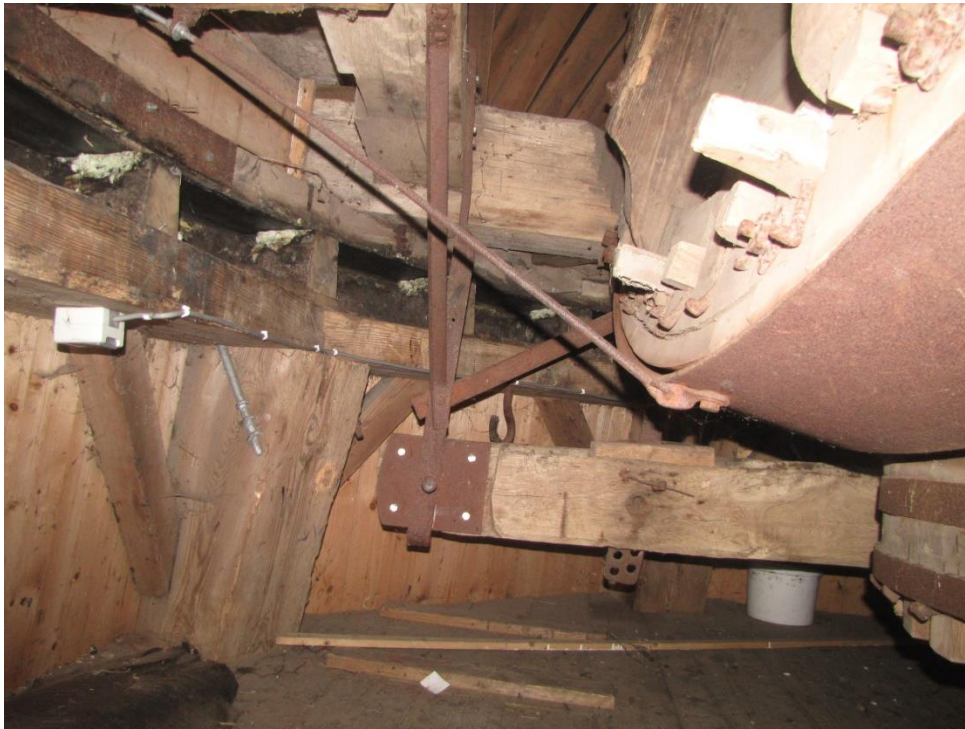
Figuur 35 *Voorste hanger en vang van constructiestaal.*

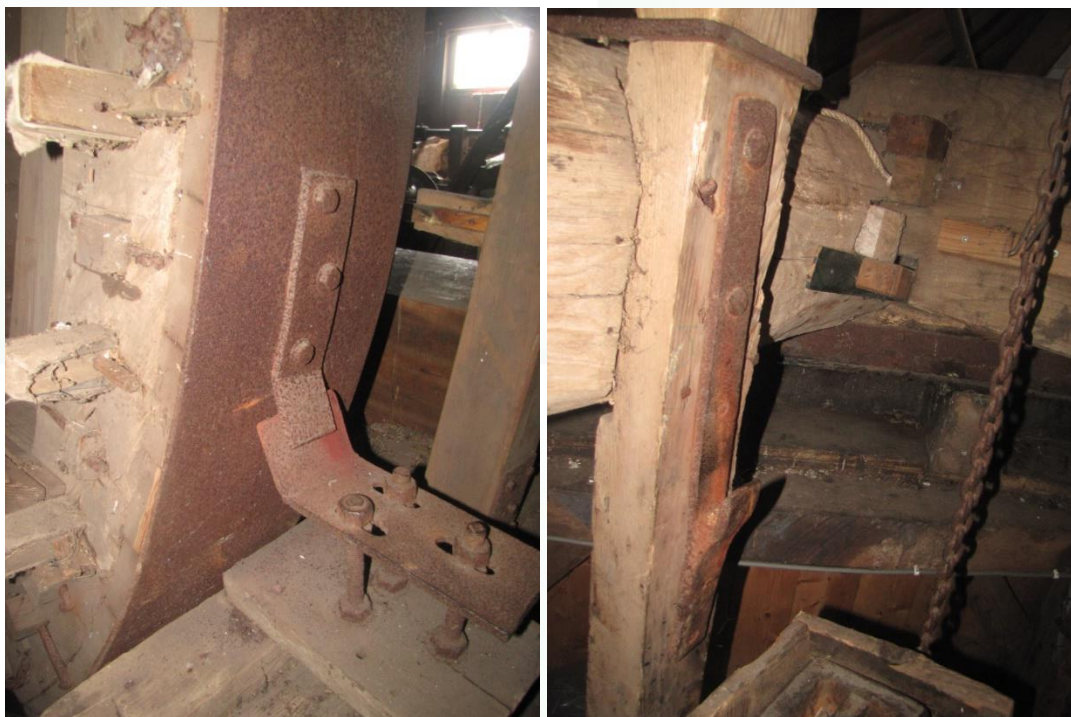
Figuur 36 *Zelfs de rust en rijklamp zijn van staal. De achterste hanger of strijker is nog wel oud. Waarschijnlijk is de stalen vang aangebracht door molenmaker Bremer die veel molens van dit soort vangconstructies heeft voorzien ter vervanging van de oorspronkelijke houten vangstukken.*

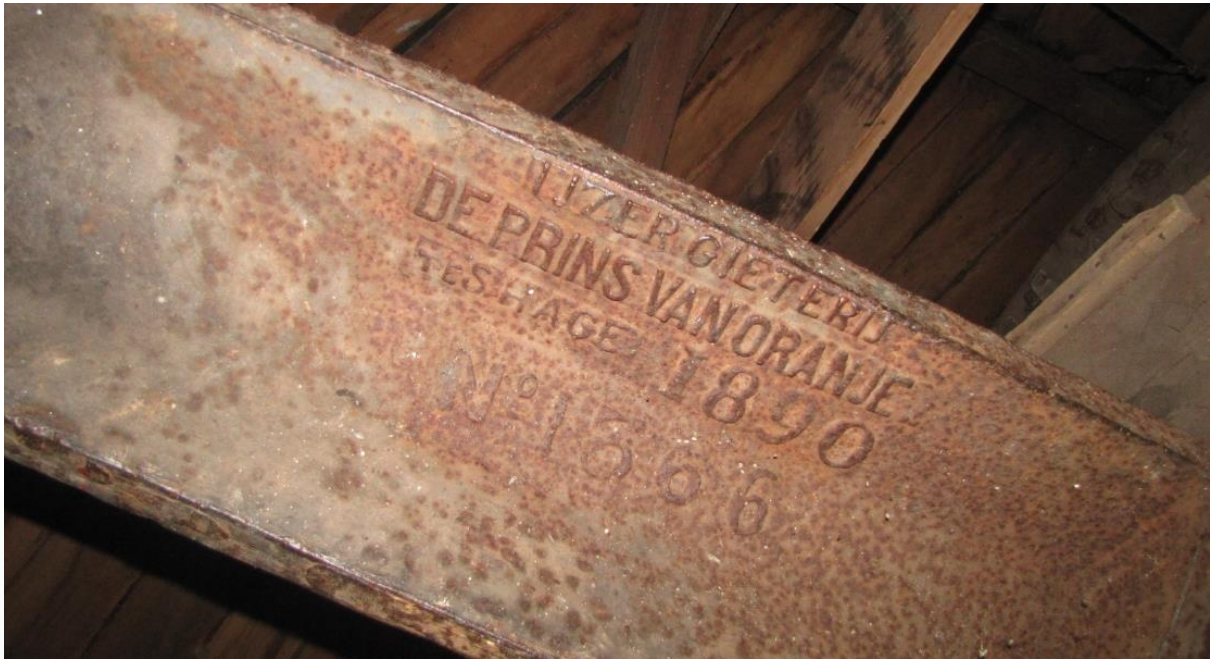
Figuur 37 *De bovenas is in 1890 gegoten door de Haagse ijzergieterij De Prins van Oranje en heeft het nummer 1366.*

De bovenas is in 1890 gegoten en moet in verband met de herbouw van de molen zijn besteld.

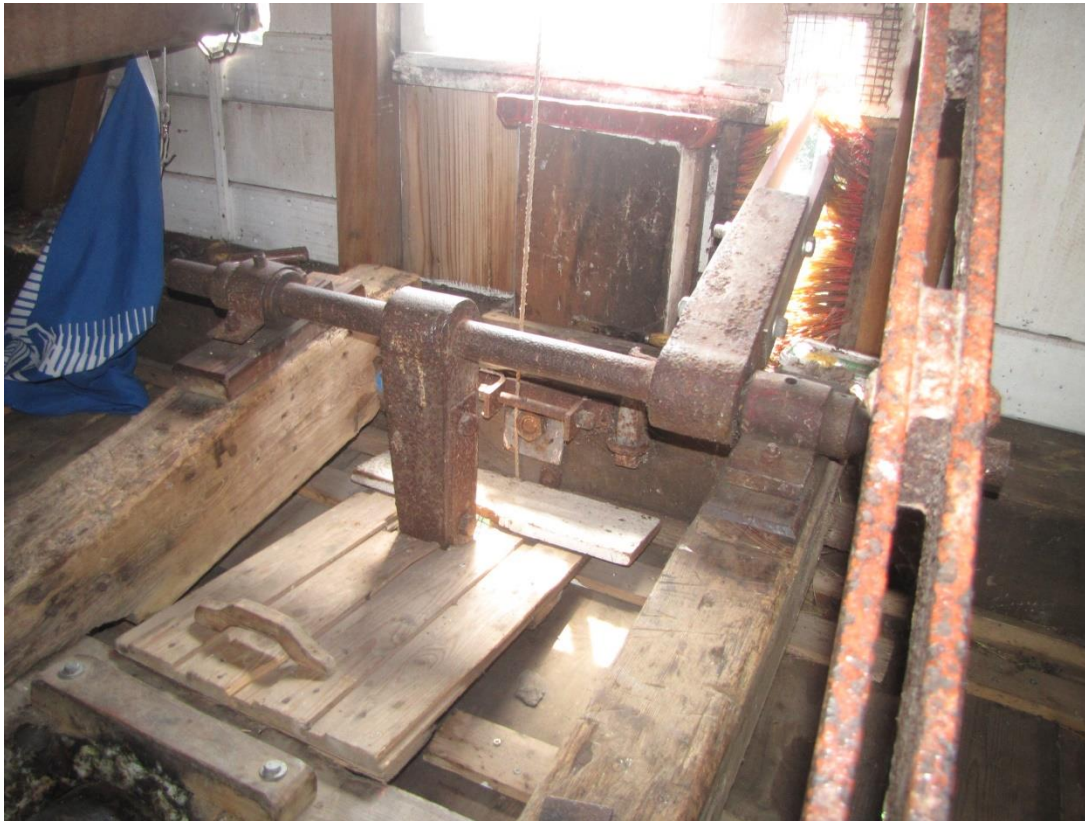
Figuur 38 *Hefboomstelsel voor het heen en weer bewegen van de zwichtstang. Rechts de mast die gelijk is voorzien van een schijf voor de bedieningskettingen.*

De as is in 1903 doorboord voor het aanbrengen van zelfzwichting. De slede met hefboom is zodanig uitgevoerd dat het bedieningsketting en het vangketting aan weerszijden van de staartbalk hangt. Vaak hangen ze aan de dezelfde zijde.
