Bouwhistorische verkenning koren- en pelmolen Fortuna te Noordhorn

Opgesteld augustus 2018 door ing. J. Hofstra.

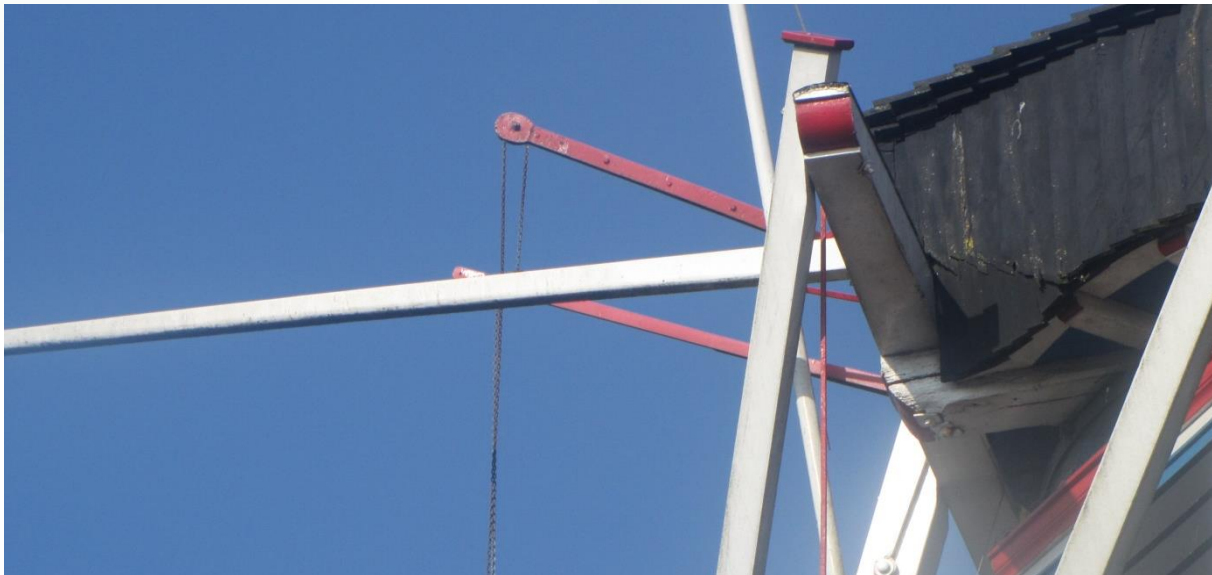
Figuur 39 *Bediening zelfzwichtstang.*

De as is in 1903 doorboord voor het aanbrengen van zelfzwichting. De slede met hefboom is zodanig uitgevoerd dat het bedieningsketting en het vangketting aan weerszijden van de staartbalk hangt. Vaak hangen ze aan de dezelfde zijde.

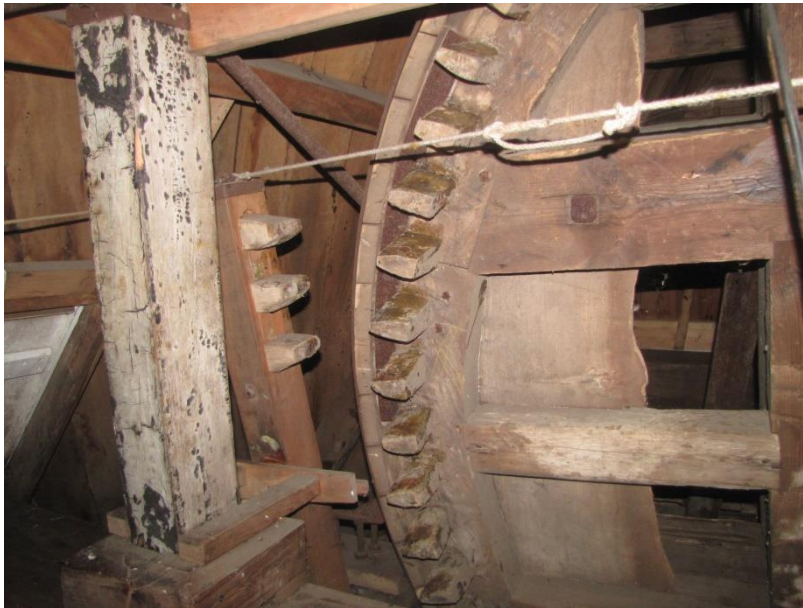
Figuur 40 *Voorzijde van het asrad met kruisarmen die met een tand in het beleg schieten. De brugconstructie voor de voeghouten is hier ook goed te zien.*

De voeghouten zijn voor en achter aangelast en beide voeghouten zijn versterkt met een brug, bestaande uit een houten stut en stalen trekankers (zie evt. figuur 40).

Om de bovenas is het asrad angebracht. Het asrad is hier uitgevoerd op de voor het noorden van het land gebruikelijke wijze met voor- en achterarmen. Ook zijn de plooiën aan weerszijden voorzien van beleg.

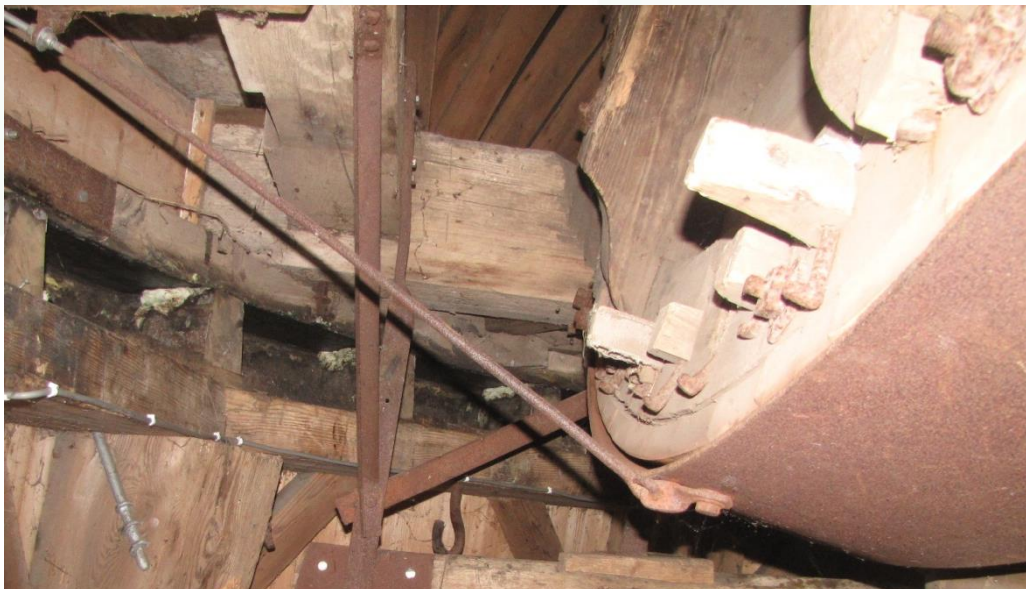
Figuur 41 *De achterarmen zijn op de gebruikelijke wijze over het beleg gekeept.*

De voorarmen zijn op de gebruikelijke wijze in het beleg gekeept. De stutten in het midden zijn later aangebracht om de doorbuiging van de kruisarmen tegen te gaan. Op zich een bedenkelijke oplossing, want nu worden er krachten naar het beleg overgebracht. Het zou beter zijn om alleen wiggen nabij de hoeken aan te brengen en niet in het midden van de armen.

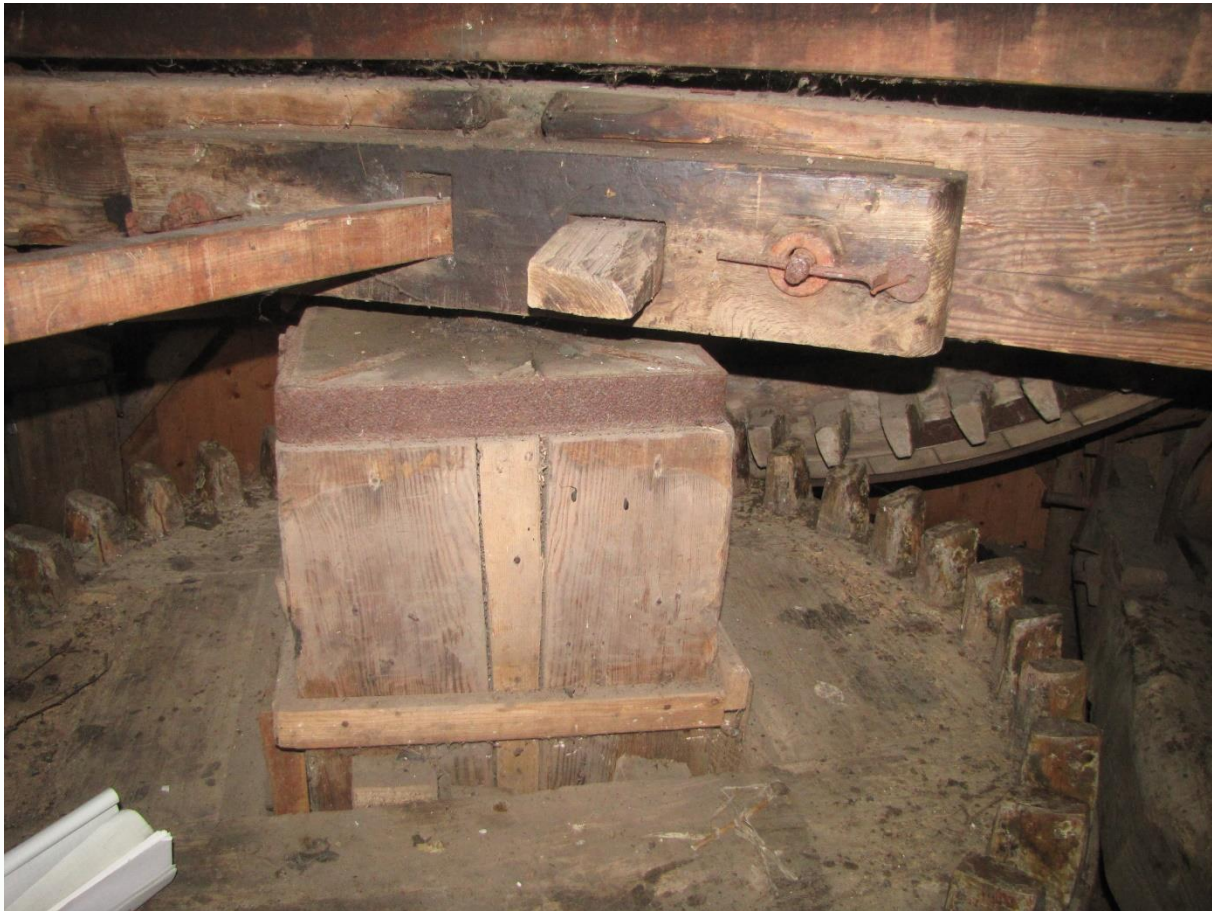
Figuur 42 *Bonkelaar, bestaande uit twee platen.*

Bij een molen van deze grootte heeft de bonkelaar meestal 32 kammen, maar deze bonkelaar heeft er 35 en is zodoende wat groot uitgevallen. Op bovenstaande foto is te zien dat de spil niet is voorzien van een kroonijzer, maar van een insteker of boventap. Om deze aan te brengen is er vanaf de zijkant van de spil een sleuf gemaakt in de vorm van het ijzer. De sleuf is met een slothout gevuld. Aan de bovenzijde van de spil is een ijzeren band gekrompen met op de hoeken ijzeren stutten tegen de tap. De tap is niet gelagerd in de lange spruit, maar voor het lager is een aparte ijzerbalk aangebracht onder de spruit. Door de poortplaat en ijzerbalk is een wig aangebracht voor het op druk houden van de weerneut.

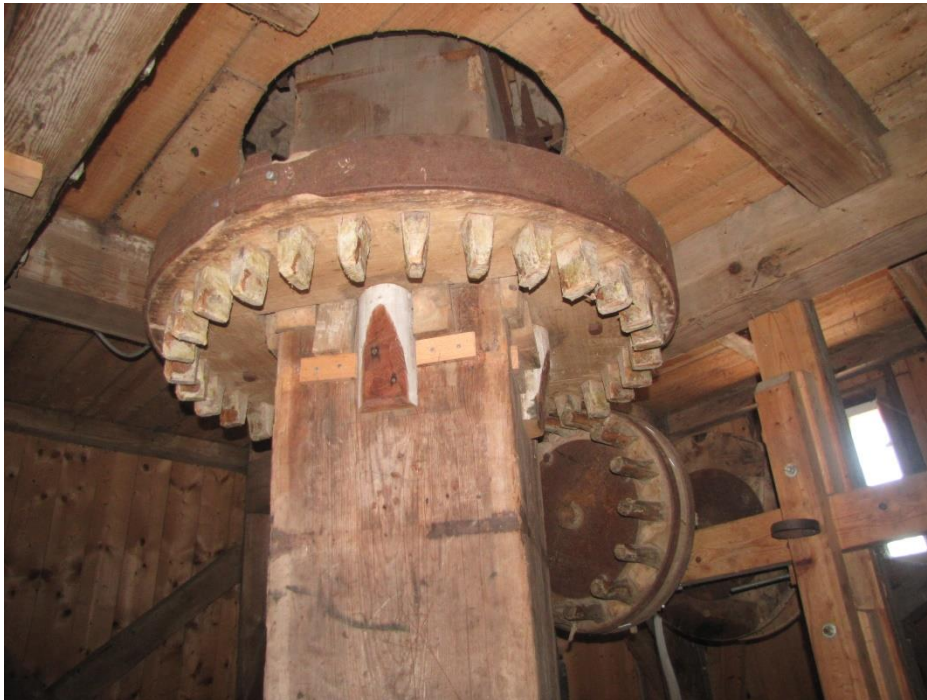
Figuur 43

Het kleine luihrad, voorzien van dollen, staat hier permanent in het werk en is aangebracht op een ijzeren as waar ook een houten poelie op is aangebracht.

Naar onderen gaande komen we eerst het luiwerk tegen. Dit is aangebracht even onder de kapzolder. Zoals gebruikelijk in het noorden is dit een kammenluiwerk, maar het gaat hier wel om een gemoderniseerde versie hiervan. Het nadeel van een kammenluiwerk is dat men er geen zakken mee kan laten zakken. Met een sleepluiwerk kan dit namelijk wel. Verder vereist het intrekken enige ervaring. Als men het niet goed doet kunnen de kammen worden beschadigd. Beide nadelen heeft men hier opgelost door het kleine luiwad permanent in het werk te houden. De horizontale as draait zodoende steeds mee en is met een riem verbonden met de eigenlijke luias. Deze riem hangt zo slap dat de luias normaal niet mee zal draaien, maar met een touw kan men een spanrol tegen de riem drukken, waardoor de luias wel mee gaat draaien. Bovendien kan men de riem zo laten slippen.

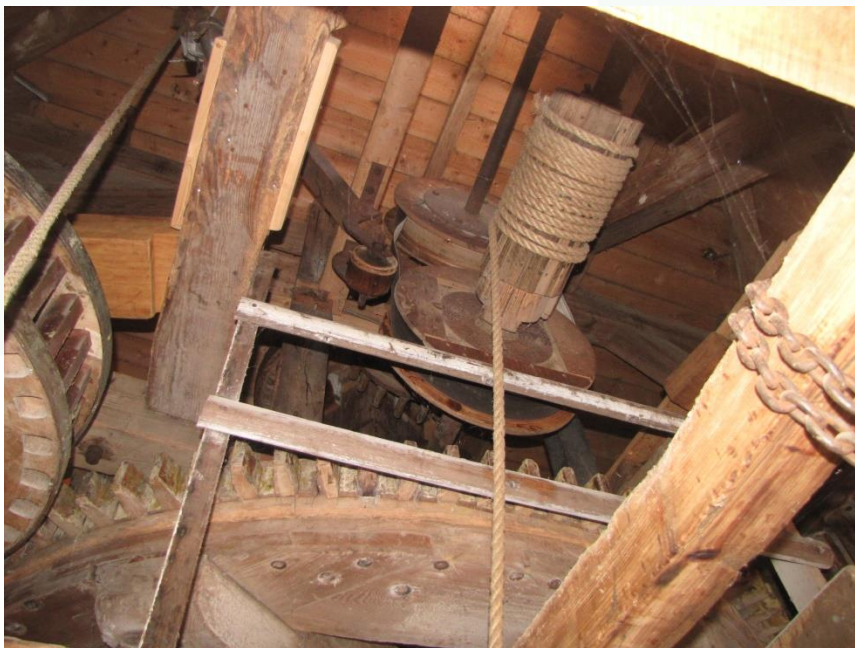
Figuur 44

Met het touw (links) kan men de spanrol tegen de riem drukken waardoor de luias mee gaat draaien.

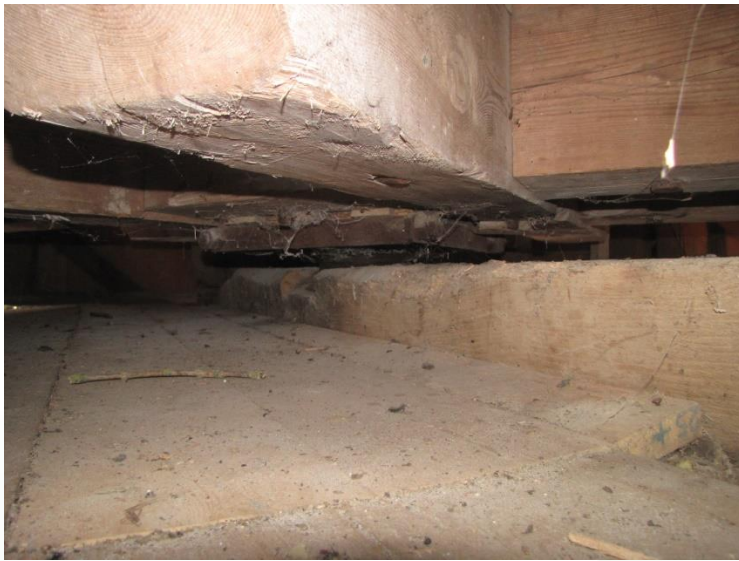
Figuur 45 *Lagering spil op de dons balk, welke is opgelegd op de losse binten van de middelste kruisbalken. Bij oplegging op de vaste binten had de spil verder door het takrad kunnen steken.*

De spil staat op een korte dons balk, welke is opgelegd op de losse binten van de middelste kruisbalken. Vaak ligt de dons balk op de vaste binten, waardoor de spil iets langer kan worden genomen. Voor het plaatsen en borgen van de wiggen is dan iets meer ruimte. Voor het lageren van de maalspillen is boven het takrad een constructie van scheer- en ijzerbalken

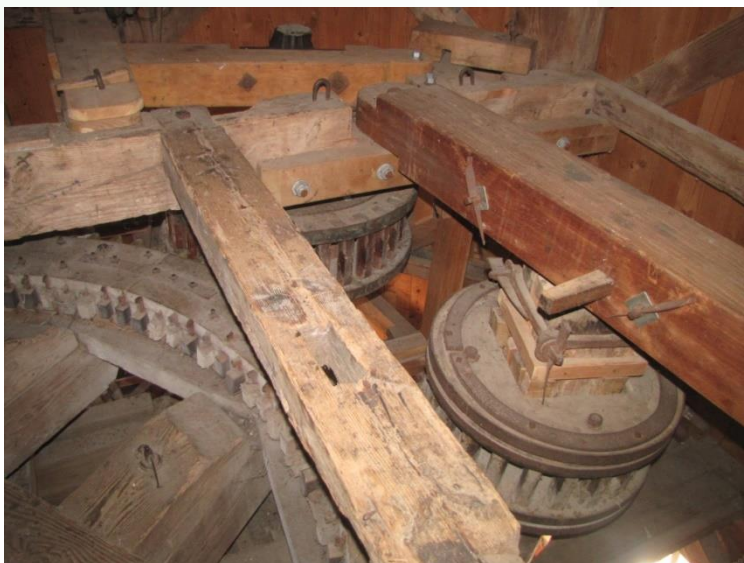
Figuur 46 *Scheer en ijzerbalken. Rechts een pelschijf en boven een steenschijf.*

toegepast. Normaal zijn de scheerbalken tegen de zijkanten van de hoekstijlen gekeept, waarbij er twee lange doorlopen en vier korte in de lange zijn gekeept. Twee ijzerbalken liggen dan op de lange en twee op de korte scheerbalken. Hier heeft men de maalstenen in de valse velden van de molen gelegd, waarschijnlijk om drie of vier koppel maalstenen mogelijk te maken, waardoor een ingewikkelder stelsel van de scheer- en ijzerbalken nodig is. Ook de koren- en pelmolen van Burum is op deze wijze gemoderniseerd. Oorspronkelijk zullen bij beide molens de maalstenen in de ware velden hebben gelegen. Het is niet bekend wanneer men de stenen op deze wijze heeft aangebracht. Het is niet onmogelijk dat dit gelijk met de herbouw in 1890 is gedaan.

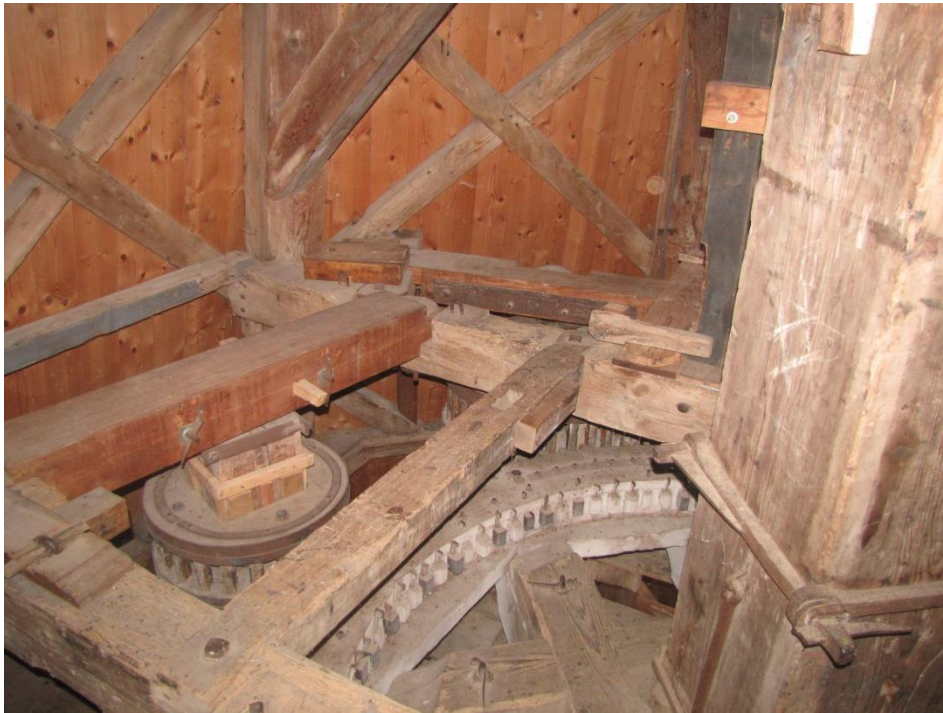
Figuur 47 *In het valse veld een maalschijf en in het ware veld een pelschijf.*

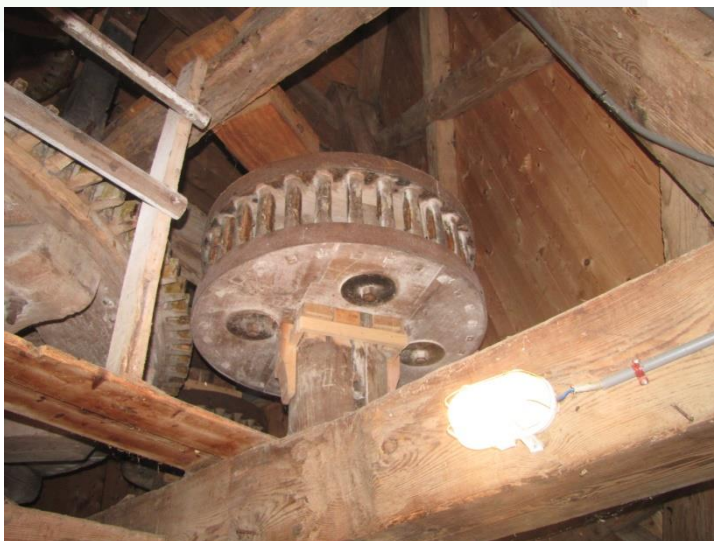
Figuur 48 *Normale maalschijf met houten maalspil.*

Het ene koppel stenen is voorzien van een normale houten spil met daar op vastgemaakt een klassieke maalschijf. Het andere koppel heeft een doorlopende ijzeren spil met daarop vastgemaakt twee ronde ijzeren platen, waartussen het schijf is geplaatst. Deze spil is boven ook gelagerd in een modern lager.

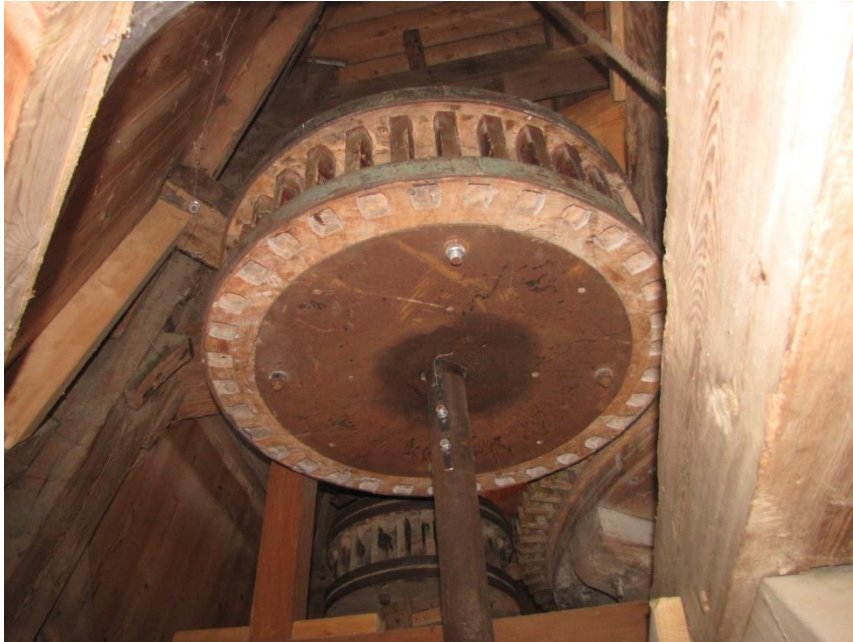
Figuur 49 *Maalschijf met veel ijzerwerk.*

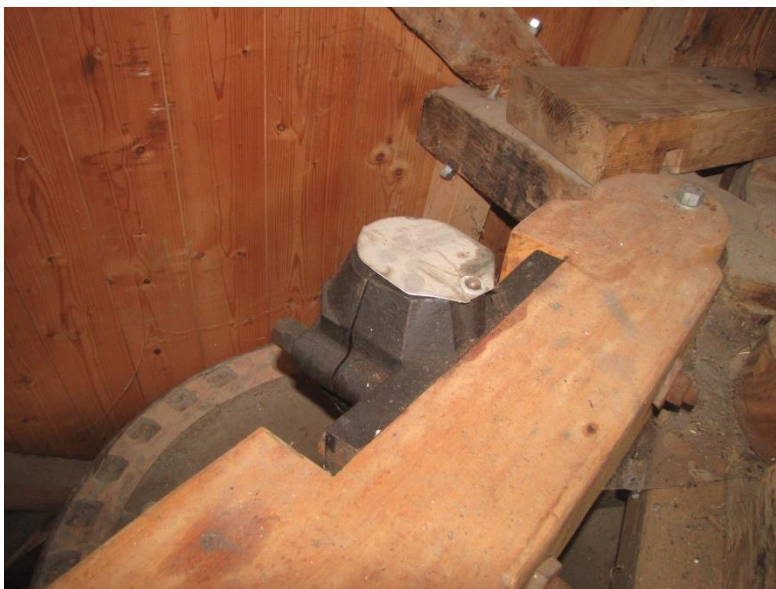
Figuur 50 *Lagering ijzeren maalspil.*

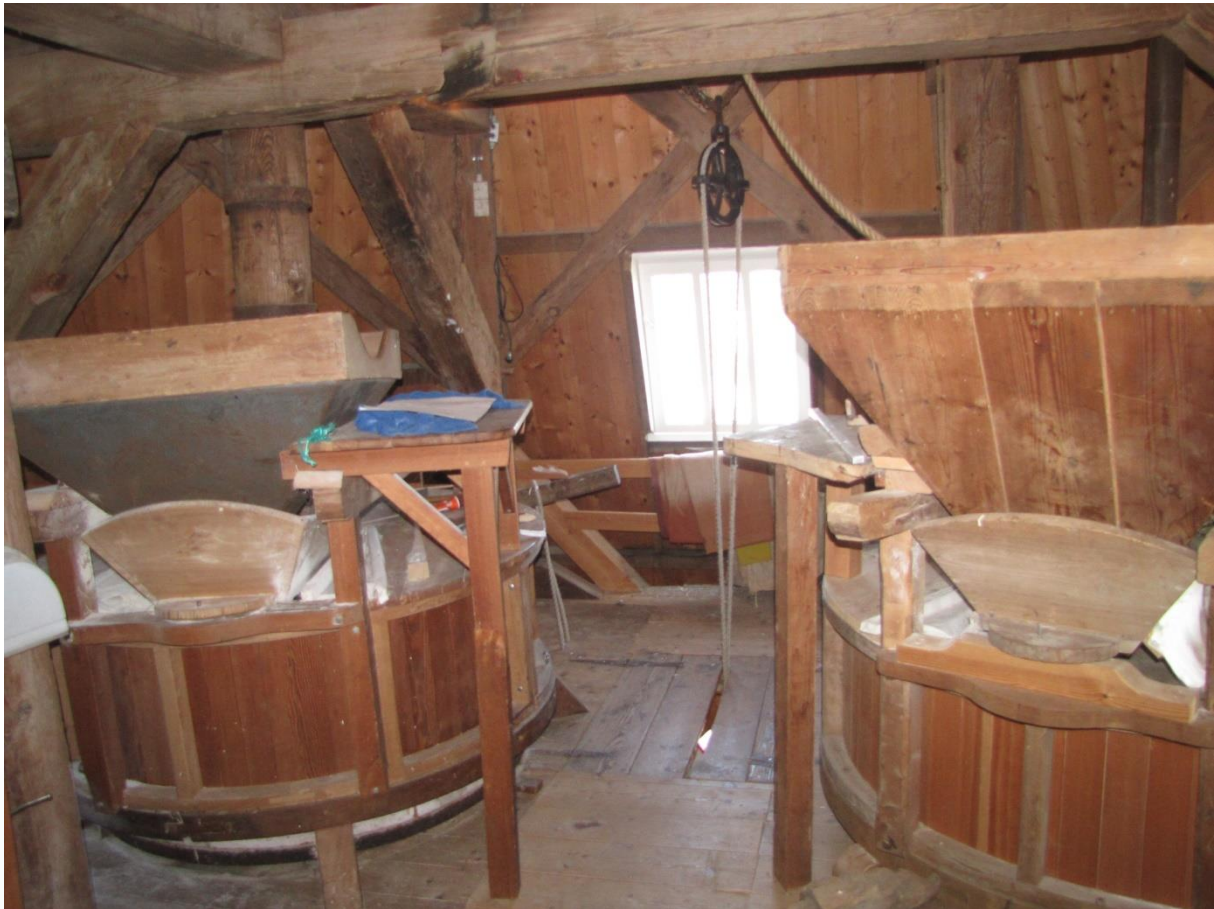
Figuur 51 *Opstelling maalstenen met daartussen het lulijk. De houten spil loopt hier nog vrij van de kruisbalken.*

De beide maalstenen zijn opgesteld in de valse velden ter weerszijden van de ingang. Plaatsing in valse velden is meestal vragen om problemen. Het realiseren van de hangerij en lichterij gaat dan altijd gepaard met kunst en vliegwerk. Hier lopen de steenspinnen zelfs dwars door de kruisbalken. In Burum heeft men ze net buiten de kruising van de balken gehouden.

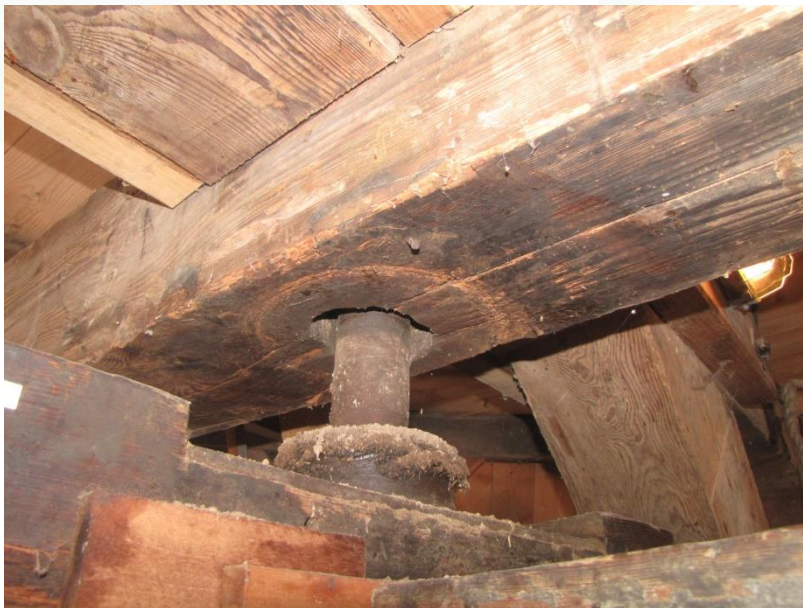
Figuur 52 *De steenspillen gaan dwars door de onderste kruisbalken.*

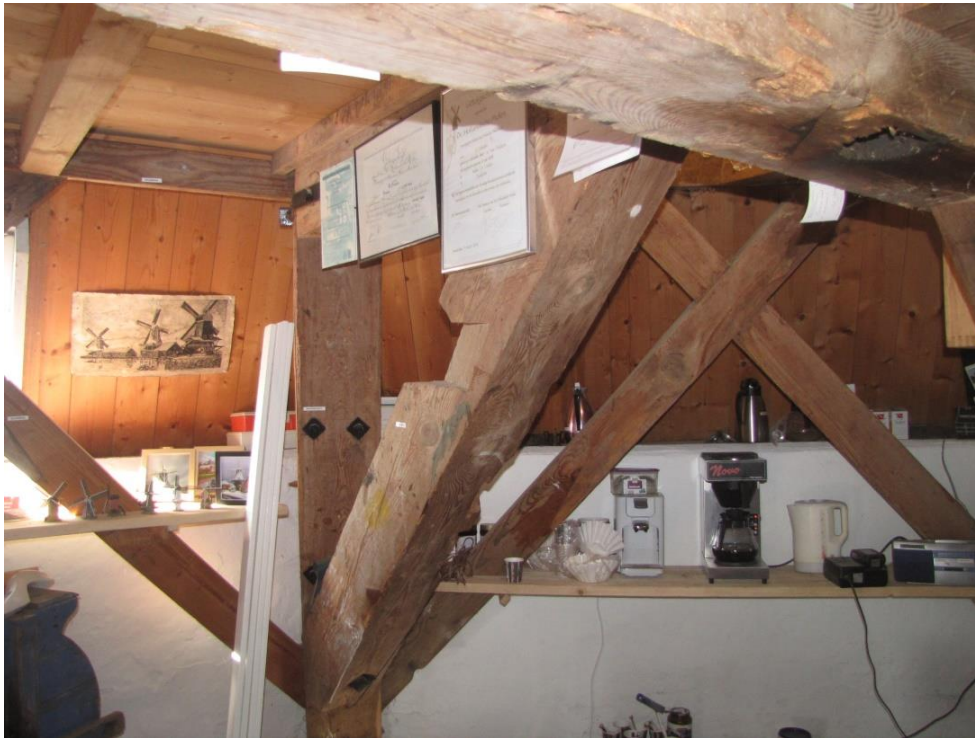
Figuur 53 *De keep in het korbeel en het gat in de kruisbalk wijzen op de plaatsing van nog een koppel stenen.*

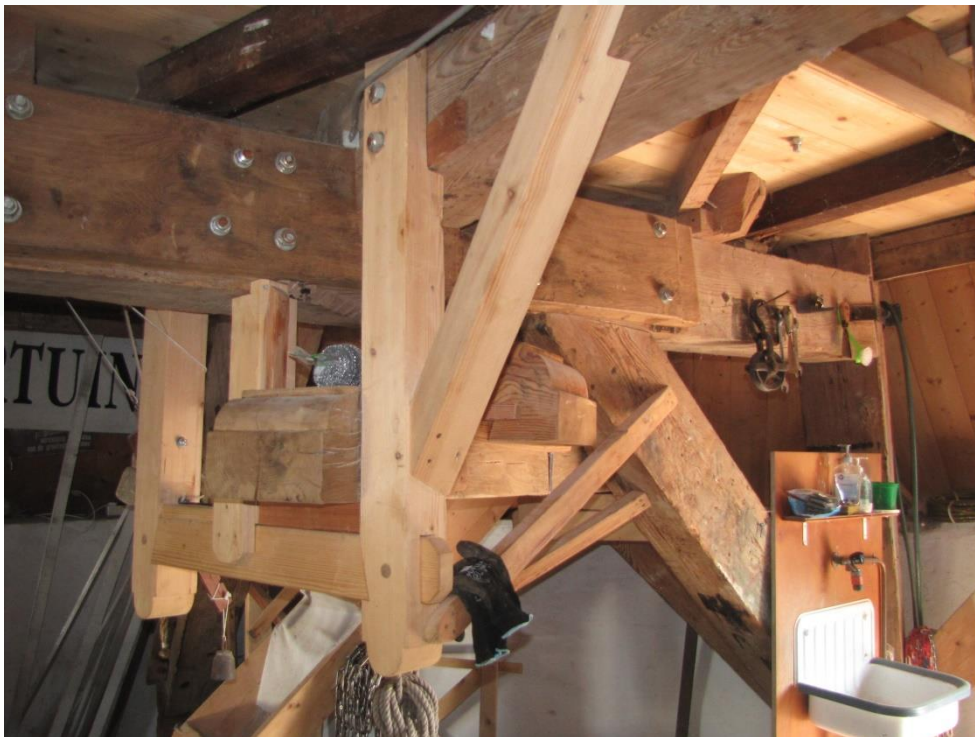
Figuur 54 *Brugbalk met kussen met oplegging tegen korbeel*

Op de vorige foto's valt te zien dat het passen en meten is om de stenen bij plaatsing in de valse velden werkbaar te maken. Pas ter plaatse kan men de lengte en plaats van de verschillende onderdelen bepalen.

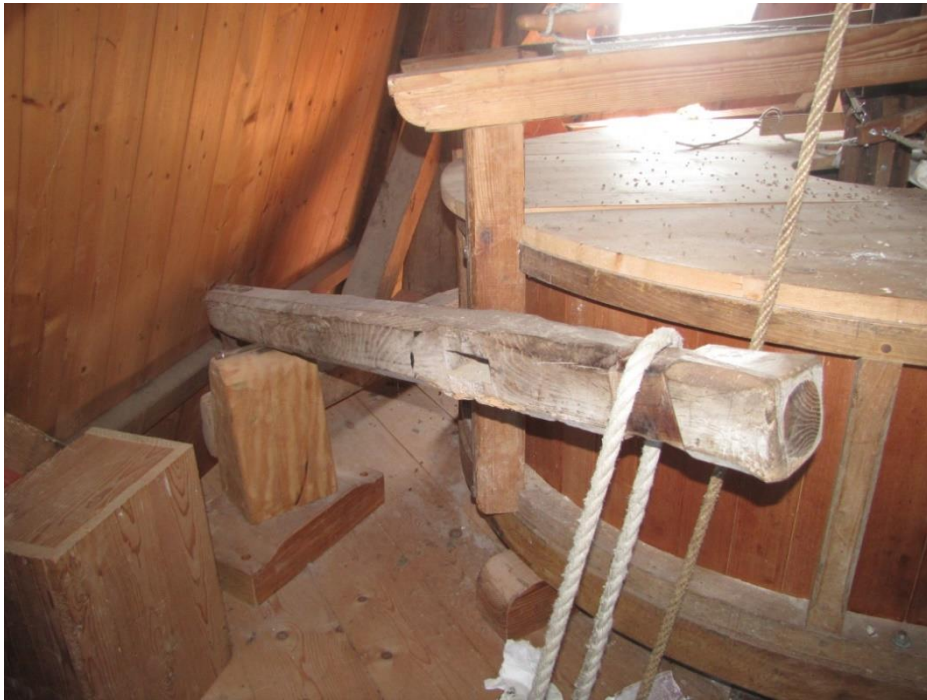
Figuur 55 *Lichtstok en balk op de steenzolder.*

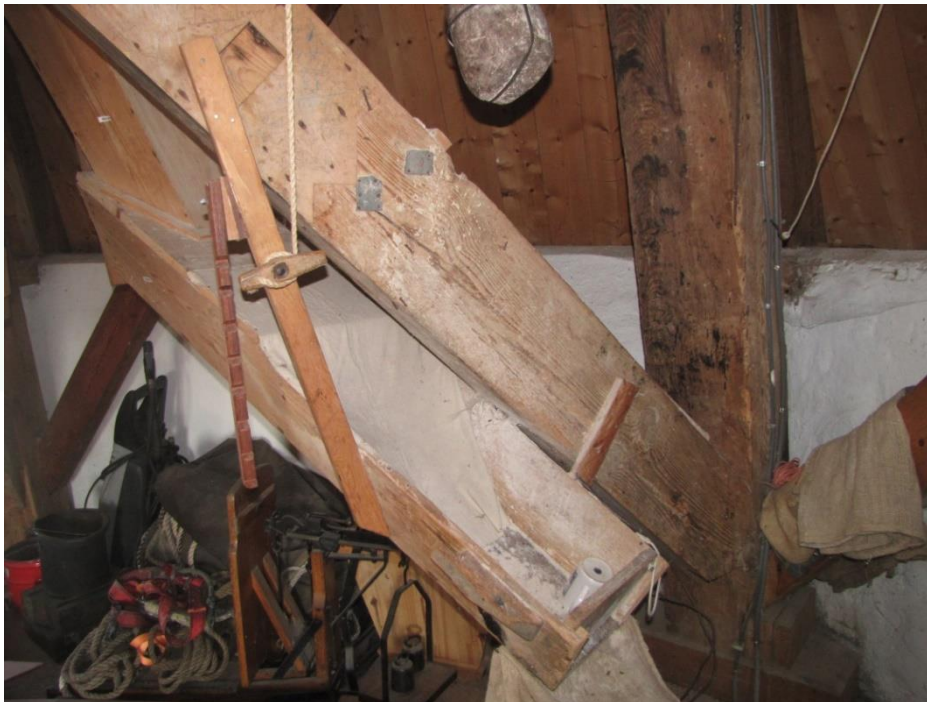
Figuur 56 *Meelbak tegen korbeel.*

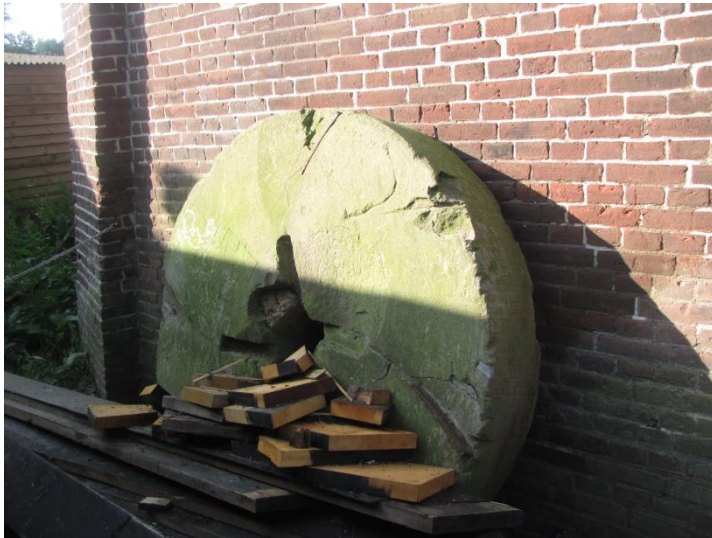
Figuur 57 *Oude pelsteen van zandsteen, buiten tegen de molen.*

Gerstkorrels zijn door de sterke schil moeilijk eetbaar. Het doel van een pelmolen was om deze schil er af te slijpen. De stenen hiervoor zijn altijd van zandsteen en in tegenstelling tot tarwestenen, die van basaltlava worden gemaakt, wordt het product hier niet tussen de stenen fijn gemalen, maar doet de zijkant van de loper hier het werk. Zandsteen werd vanouds gebruikt voor slijpstenen. Oude pelstenen, die te klein waren geworden, werden dan ook vaak hergebruikt als slijpsteen voor beitels en messen. Het pellen van gerst kost veel kracht en bij het pellen komt dan ook veel warmte vrij. Bij het malen van tarwe en rogge kan men in één maalgang van graan meel maken maar van gerst gort maken lukt niet in één keer omdat de korrels daarvoor veel te heet zouden worden. Om de temperatuur te beperken kan men daarom maar kort pellen en moet men daarna de korrels weer laten afkoelen.

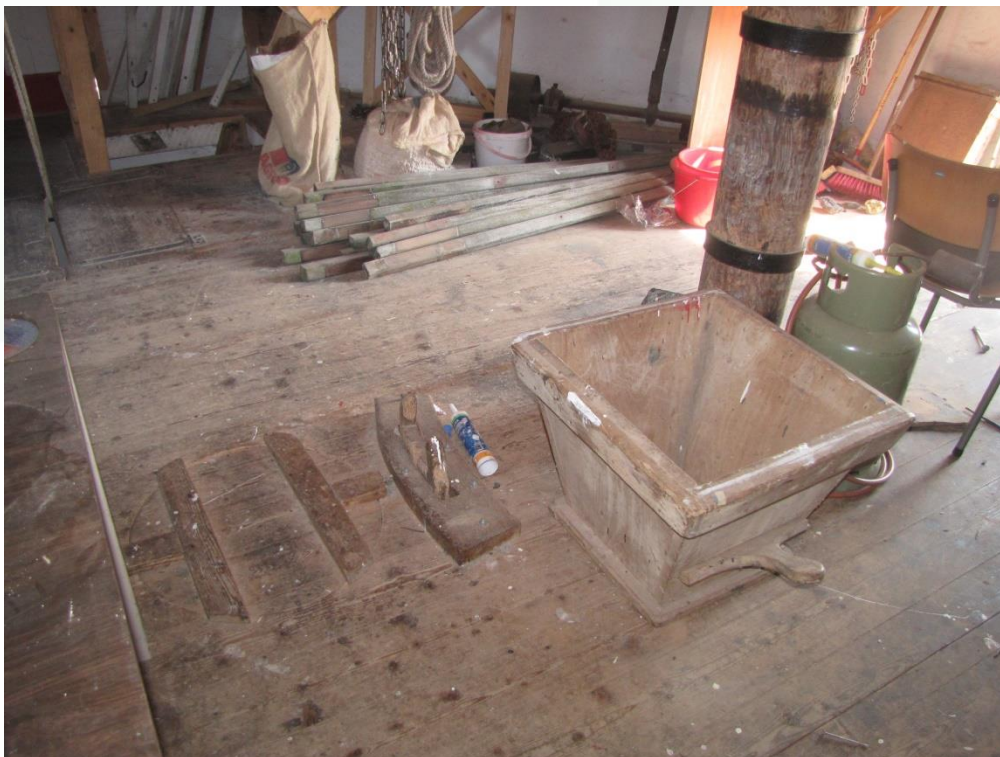
Figuur 58 *Van links naar rechts: luik voor schootemmer, schuif, kaar en pelspil.*

Als men gaat pellen dan worden er een aantal luikjes uit de maalzolder verwijderd en worden er twee karen, twee schuiven en twee schootemmers geplaatst. Voor het gewone malen zouden deze onderdelen maar in de weg zitten, vandaar dat ze dan aan de kant worden gezet en de gaten in de vloer worden dichtgemaakt. Er zijn ook maar een beperkt aantal dagen in het jaar dat er een mooie pelwind staat.

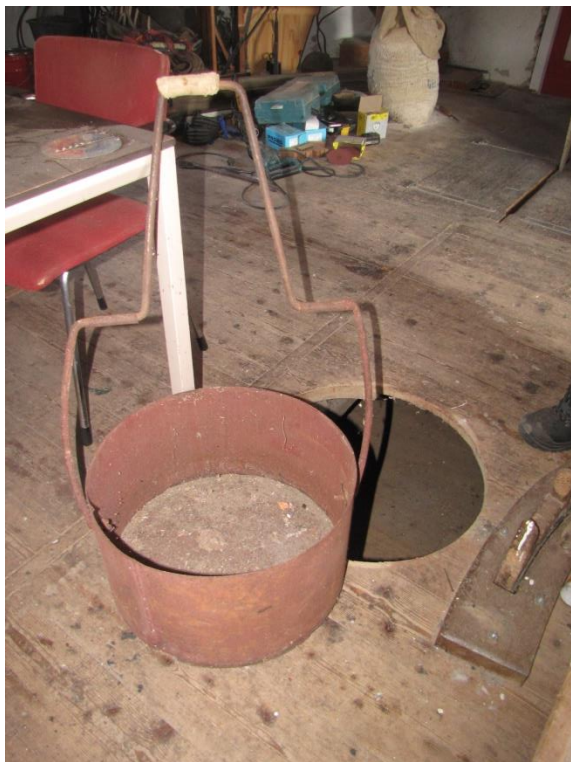
Figuur 59 *Schootemmer.*

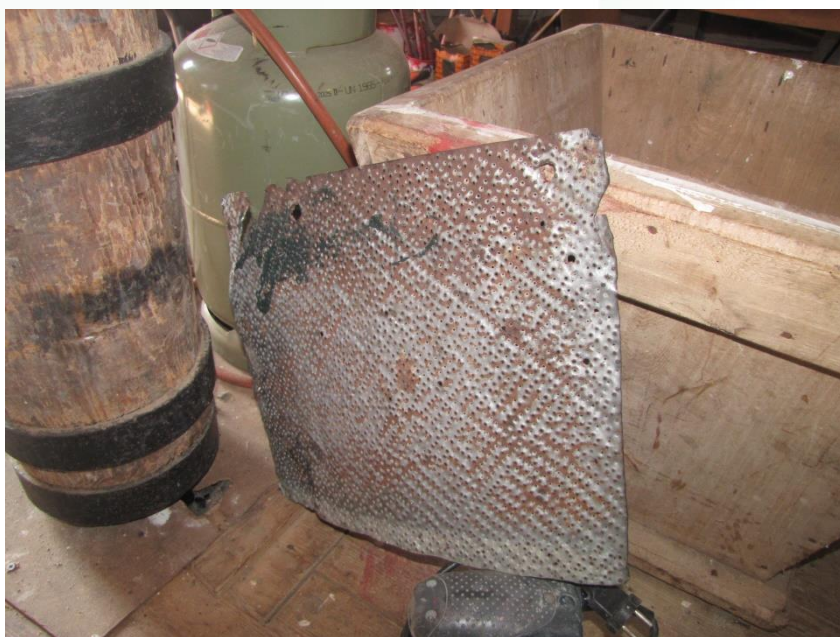
Figuur 60 *Een stuk pelblik.*

Dat is gewone staalplaat waar met een pons allemaal gaten in zijn geslagen. De bramen steken zodoende nog uit. In tegenstelling tot wat men vaak leest dient het pelblik er niet voor om de korrels te schuren. Het afslijpen van de korrels wordt door de steen gedaan, vandaar dat die van zandsteen moet zijn gemaakt en dat die in het gebruik ook steeds kleiner wordt. Het doel van het pelblik is om er voor te zorgen dat de korrels niet met dezelfde snelheid van de steen gaan meedraaien en om door de gaten het slijpsel (de *dust*) te lozen.

In de kaar van de voorloper wordt een schoot gerst gestort. Als de molen op toeren komt trekt men de schuif in de kaar open en de gerstkorrels vallen dan op de bovenkant van de snellopende voorloper. Ze worden hierdoor naar buiten geslingerd en komen zo terecht tussen de zijkant van de steen en de kuip. De kuip is bekleed met pelblik.

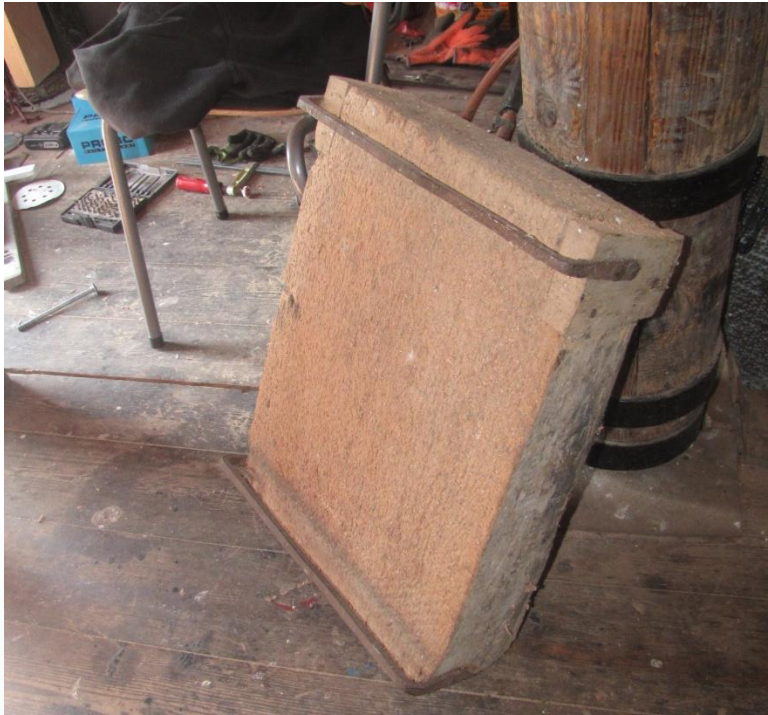
Figuur 61 *Blikblok voor het maken van pelblik*

Het blikblok, om het pelblik te maken is nog op de molen aanwezig. Met wiggen kan men daar een stuk blikplaat vastzetten op het blok. Met een kraspen is er dan al een diagonaal lijnenpatroon op het blik gezet. Met de pons worden er nu op het snijpunt van de lijnen gaten geslagen, zodanig dat er steeds een gat wordt overgeslagen. Daarna draait men het blik om en worden de andere gaten geslagen. Dit heeft als voordeel dat het stof beter naar buiten kan door de helft van de gaten. Doordat de korrels naar beneden zakken slijten de onderste bramen altijd meer dan de bovenste. Door het blik op tijd om te draaien kan men er langer mee doen. Als de gaten van beide kanten zijn aangebracht kan men het blik later ook nog binnenstebuiten keren.

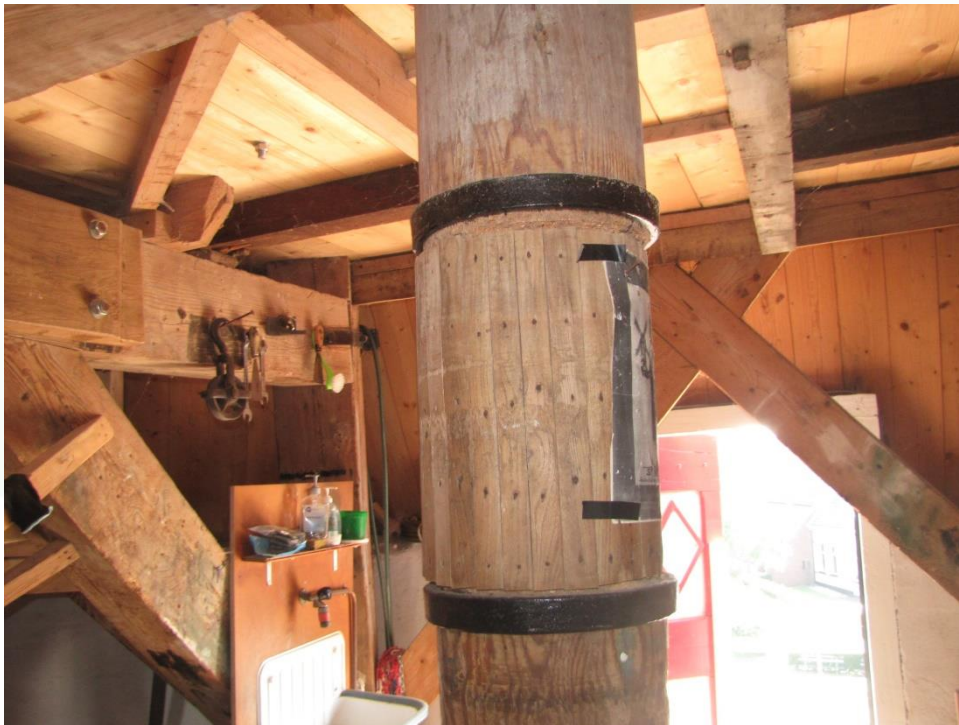
Figuur 62 *De spil van de naloper is flink ingesleten door de aandrijfriem naar de zeverij.*

De schootemmer van de naloper wordt nu geleegd in de kaar van de zeverij. De zeverij wordt meestal door een touw of riem aangedreven vanaf de spil van de naloper. Door een excentriek op de spil van de zeverij worden de zeven, die zijn opgehangen aan houten veren (meestal van essen of iepen) heen en weer bewogen. De zeverij is, net als de pelstenen, opgesteld op de bovenste legering van de onderbouw, dus zo'n 0,8 m lager dan de maalzolder. De half geschilde korrels laat men de eerste keer via de zeef in het halfschilthok komen. Dat is dezelfde ruimte waar de zeverij staat opgesteld.

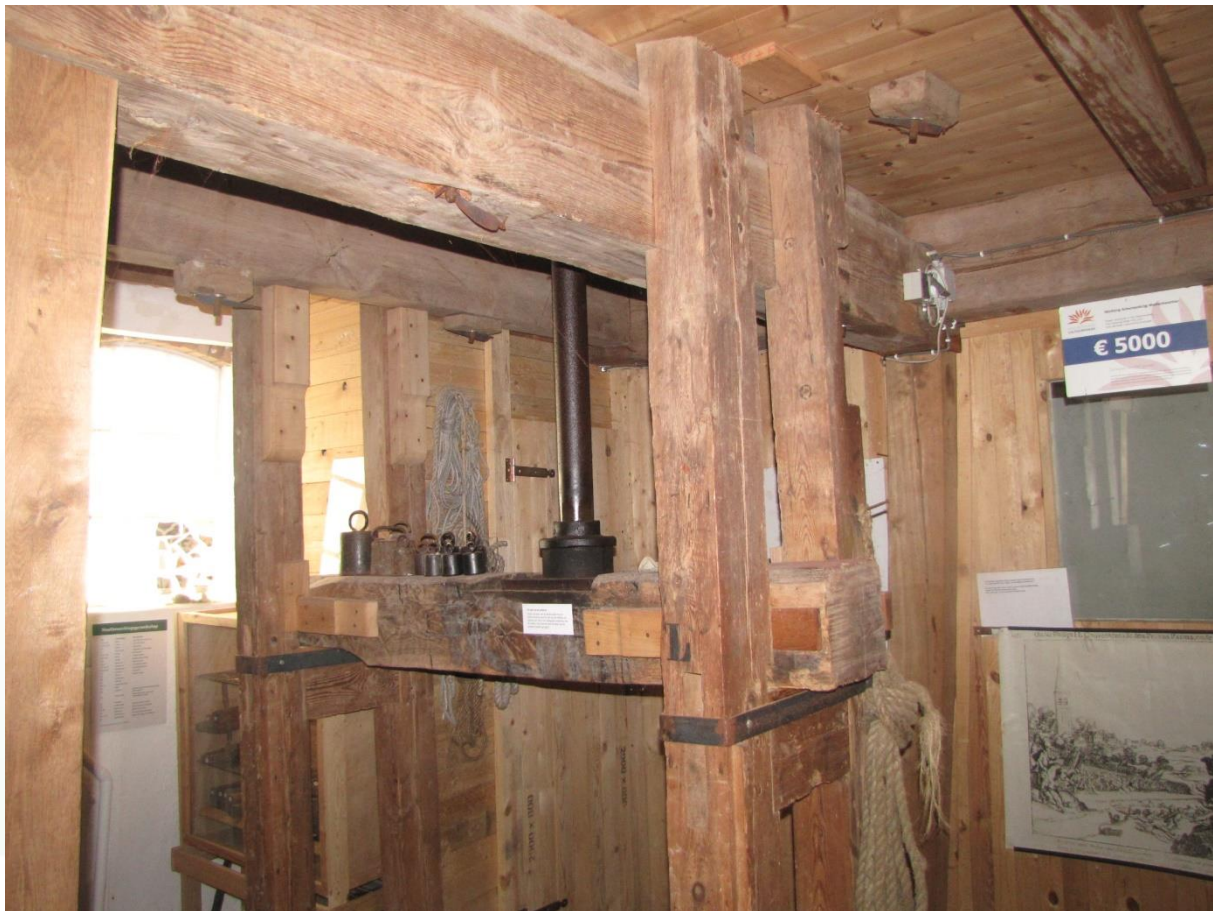
Figuur 63 *De hangerij met brugbalk van de naloper op de tweede verdieping van de molen.*

Zoals op de voorgaande foto valt te zien zijn de hangerijen van de pelstenen iets anders uitgevoerd dat bij de maalstenen. De “hangers” lopen door naar de vloer van de tweede verdieping. Dit heeft als voordeel dat men zich nu niet kan stoten tegen de hangers.
