Bouwhistorische verkenning molen De Hoop te Haren

Opgesteld oktober 2018 door ing. J. Hofstra, Van Reeuwijk bouwmeester.

Onderzoek	Bouwhistorische verkenning van een stenen Groninger molen
Object	Molen De Hoop
Adres	Rijksstraatweg 133, 9752 BD Haren
Status	Rijksmonumentnummer 20274
Opdrachtgever	Stichting molen De Hoop Haren.
Veldwerk	J. Tiedema en G.J. van Reeuwijk
Rapportage	September 2018
Coördinatie	G.J. van Reeuwijk
Onderzoek	J. Tiedema en J. Hofstra
Tekst	J. Hofstra
Fotografie	Voor zover niet anders vermeld zijn alle foto's gemaakt door Van Reeuwijk bouwmeester.

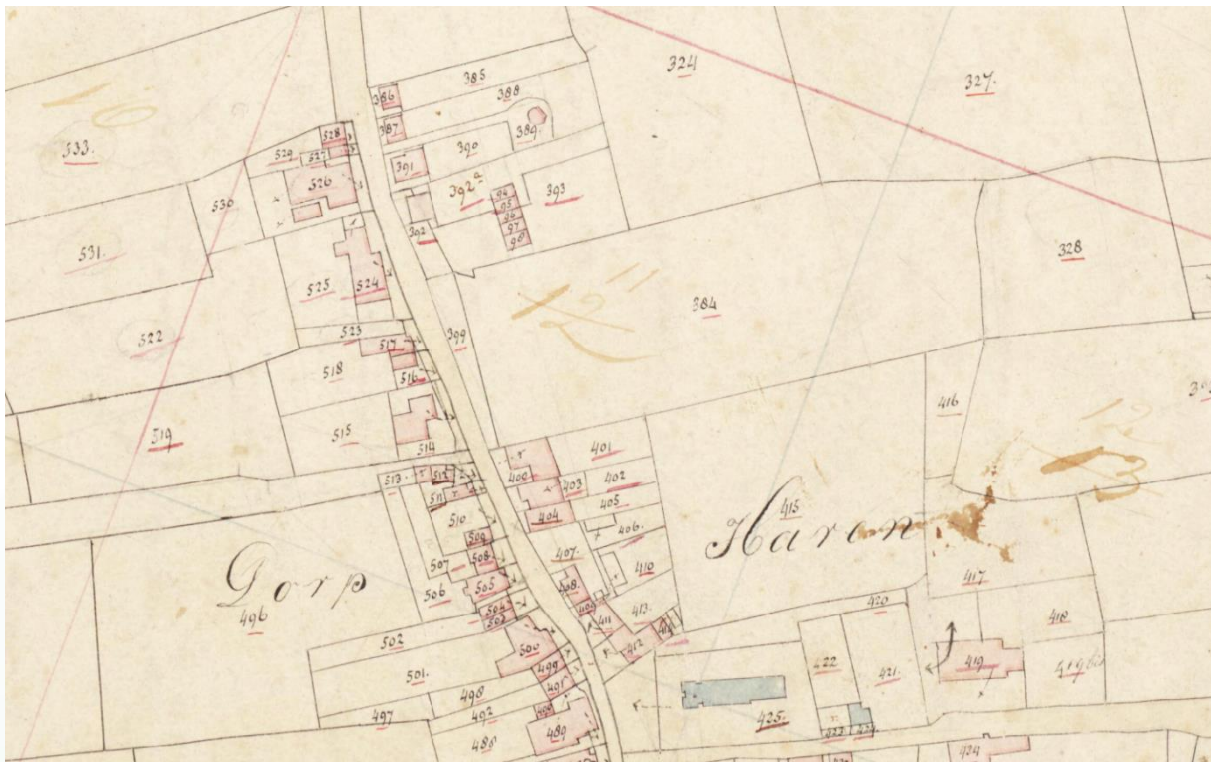
Figuur 1 *Minuutplan van 1828 van het dorp Haren met op perceel K 425 de kerk en op perceel K 389 de in 1822 gestichte korenmolen van Mulder. Het perceel K 526, aan de andere kant van de straat, staat aangeven als huis en chicorijmolen, eigendom van kastelein Jan Pieters. Perceel K 522 is eveneens eigendom van Jan Pieters. Hier zal molen De Hoop uiteindelijk worden gebouwd.*

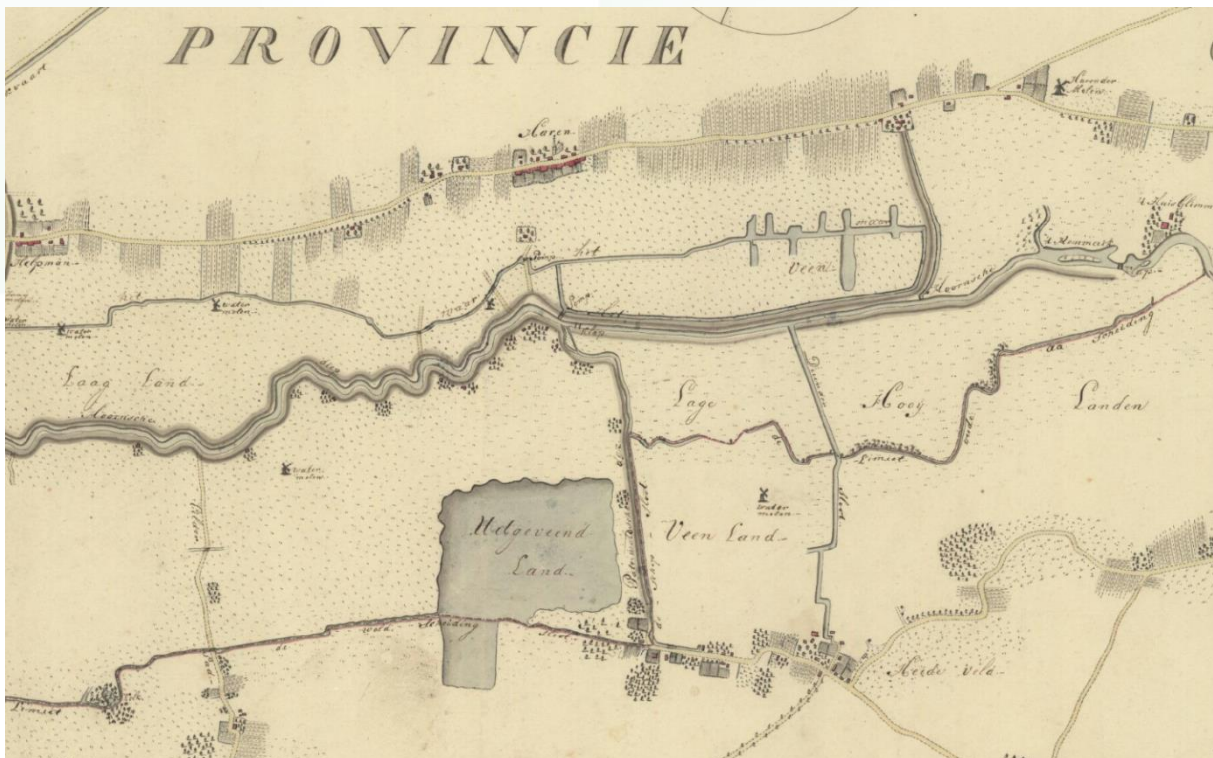
Figuur 3 *Kaart van W. van Rees uit 1818 van het Hoornsche Diep, met daarop de omgeving van Haren. Het noorden is links.*

Navraag bij Dick Bunscoeke leverde op dat hij een watermolen op deze kaart voor de cichoreimolen had aangezien, omdat dit de enige molen was waar niets bij stond. Deze molen staat echter aan het water “Het Maar” en de boerderij van Pieters is meer oostelijk gelegen.

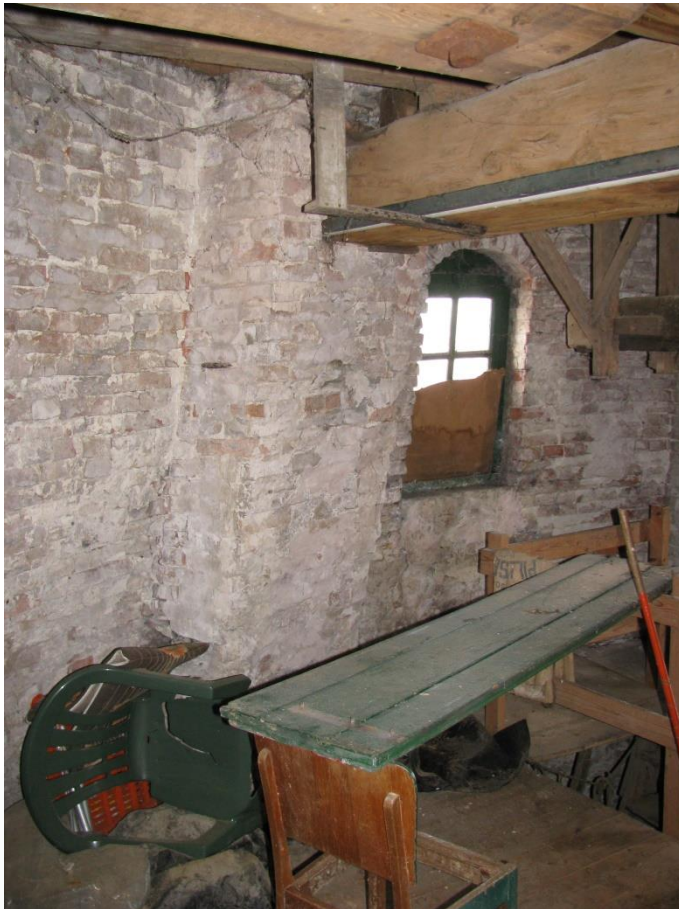
Figuur 13 *De zolders van de molen bestaan uit vier kruisbalken die zijn opgelegd in de acht steunberen.*

De muurverzwaringen in de molen van Haren lijken een ander doel te hebben dan die in de molen van Hazerswoude-Rijndijk. De molen lijkt zo sterk op een gewone houten molen, want de zolders worden gedragen door in elkaar gekepte kruisbalken die in de muurverzwaringen zijn opgelegd. De steunberen hebben zo wel wat van achtkantstijlen, al ontbreken de korbelen. Op de kapzolder heeft men werkelijk achtkantstijlen aangebracht met daarop aangebracht een blokkeel. Deze onderdelen zijn half ingemetseld.

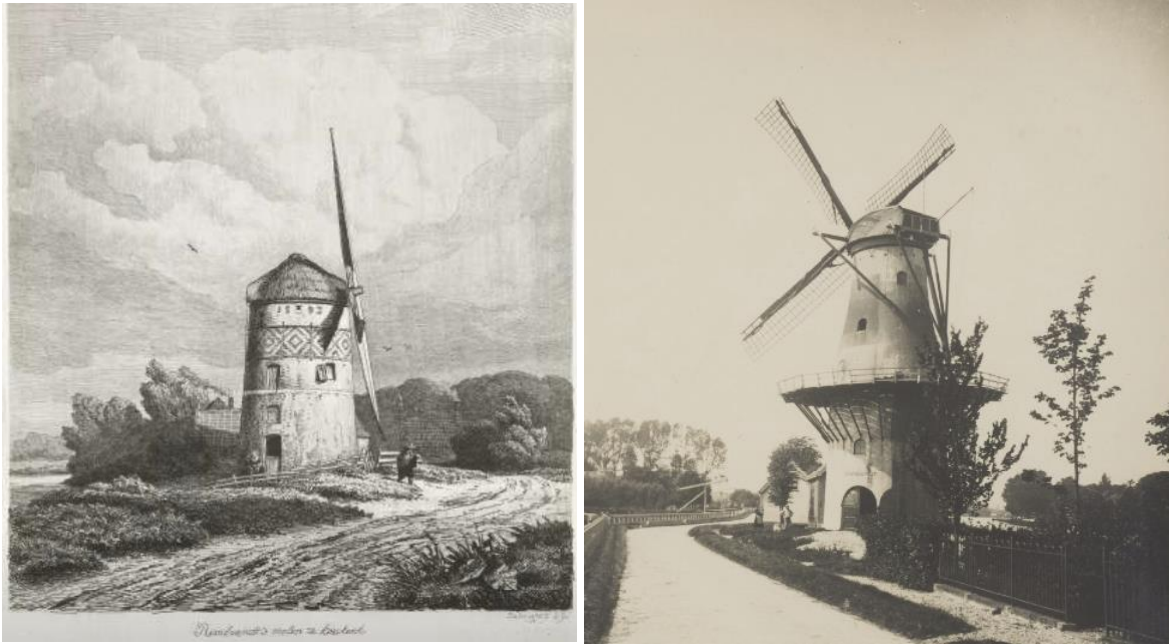
Figuur 15 *Links de Steenenmolen van Hazerswoude in zijn oorspronkelijke vorm, vastgelegd in 1849 door P.L. Dubourcq, rechts de verhoogde molen rond 1900 (collectie De Hollandsche Molen).*

Deze molen had echter maar zes muurverzwaringen. Omdat men dacht dat de vader van Rembrandt molenaar op deze molen was geweest is de molen vaak door kunstenaars vastgelegd. De molen kreeg daarom ook de naam Rembrandt, maar later bleek dat de vader van Rembrandt een standerdmolen bemaalde in Leiden.

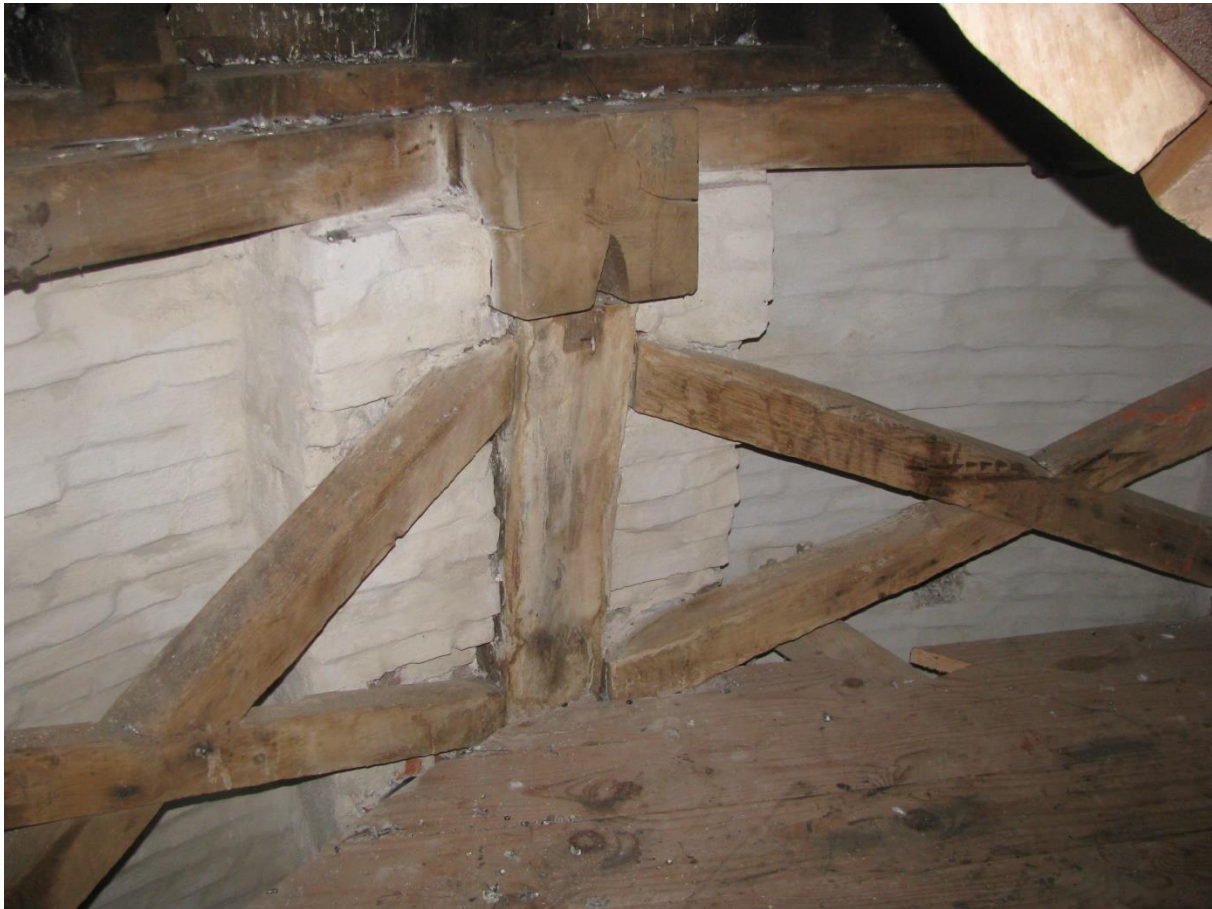
Figuur 16 *Op de kapzolder zijn in de muurverzwaringen stijlen, met daarop blokkelen, gemetseld. Tussen de stijlen zijn kruisen aangebracht en in de blokkelen zijn muurplaten gekeept met daarop de neutring.*

Op zich is dit een heel degelijke verankering van het kruitwerk aan het metselwerk. De meeste stenen molens in Nederland zijn voorzien van een rollenkruitwerk, waarbij de zijdelingse krachten voornamelijk door het kruitwerk worden opgenomen. Bij een neutenkruitwerk zal het metselwerk deze krachten op moeten vangen. De bouwwijze met muurverzwaringen heeft nog een voordeel, want de zolderbalken komen zo wat verder naar binnen te zitten. Vooral bij stenen molens met dunne muren zit er soms maar één steen, of zelfs nog minder, tussen de balkkoppen en de buitenzijde. Deze koppen zijn zo erg vatbaar voor houtrot bij vochtdoorslag. Niettemin zijn veel balken in Haren aan de regenkant voorzien van een sleutelstuk. Het muurwerk werkt blijkbaar toch als een spons zodat vocht ook over een grotere afstand wordt getransporteerd.

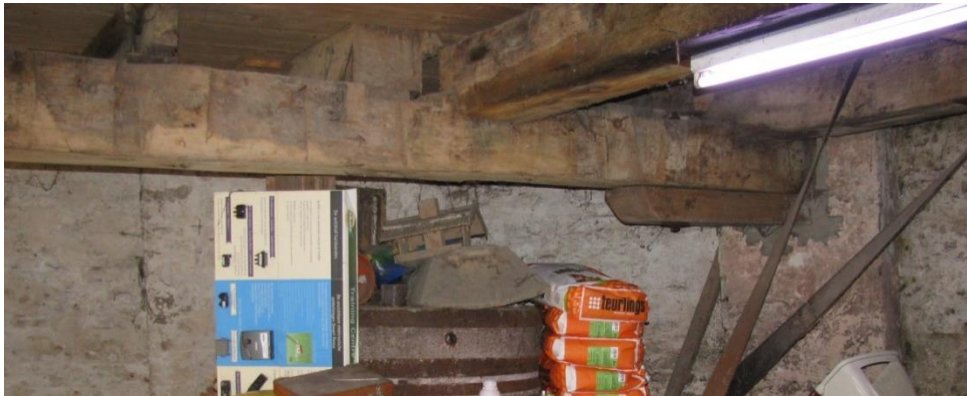
Figuur 17 *Kruisbalk met sleutelstuk op de begane grond.*

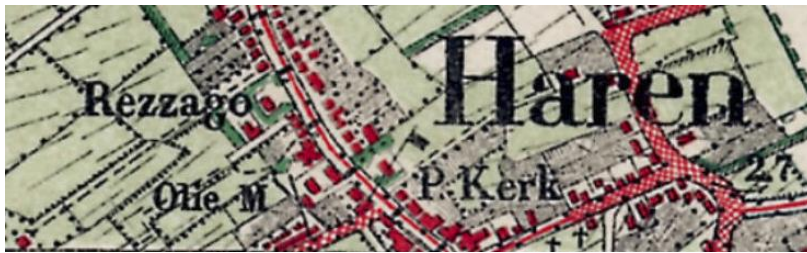
Figuur 18 *Topografische kaart rond 1900, waar de molen alleen als oliemolen wordt aangegeven.*

Wellicht was het malen van alleen rogge en tarwe, met vlakbij een concurrent, niet lonend genoeg en werd al na vijf jaar een andere bedrijfstak in huis gehaald. Het slaan van olie werd vermoedelijk belangrijker dan het malen van koren, want op de topografische kaart van rond 1900 wordt de molen alleen nog aangegeven als oliemolen.

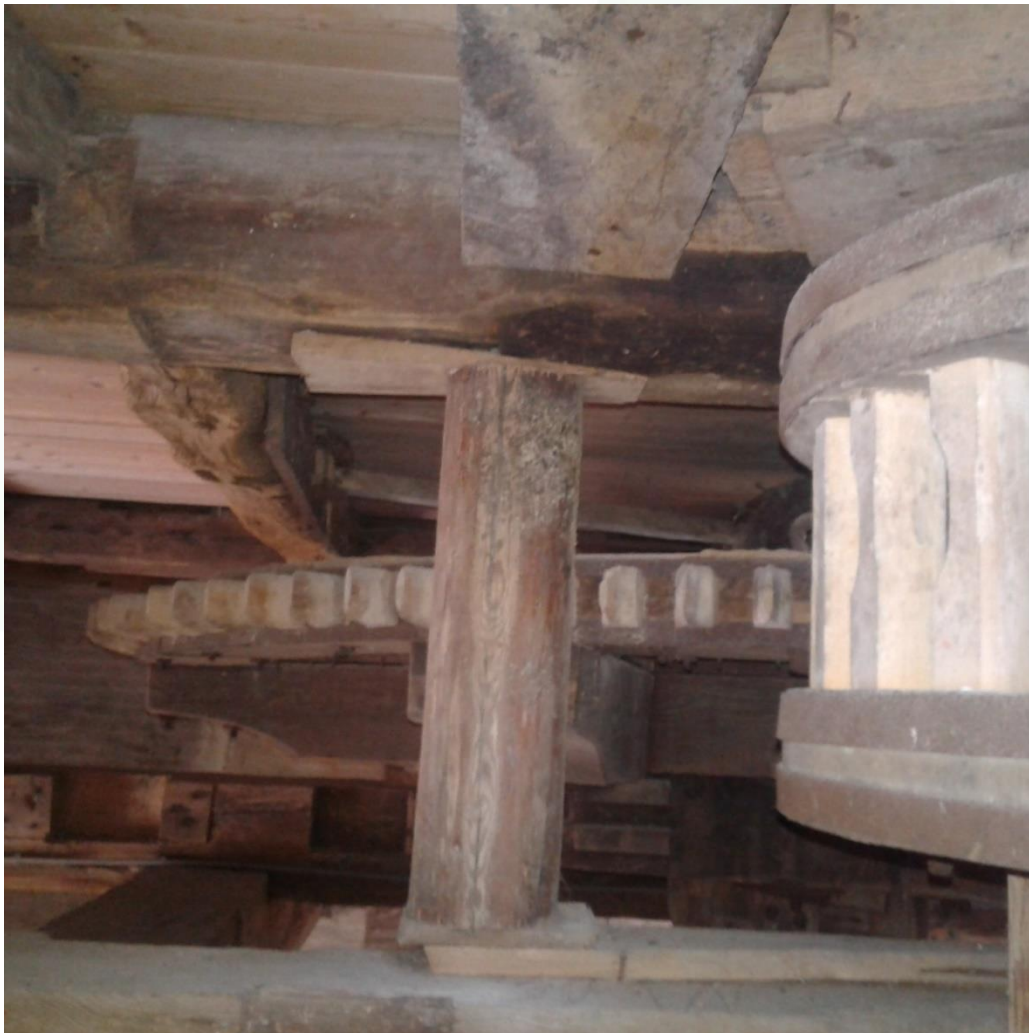
Figuur 19 *Boven de stellingzolder die is afgestempeld op een laag volledige kruisbalken. Aan de kepen te zien hebben er zware balken in de kruisbalken gezeten, waarschijnlijk ten behoeve van pelstenen. Takrad en schijfloop hebben thans geen functie meer.*

De vele kepen in die kruisbalken lijken er toch op te wijzen dat de molen ook als pelmolen was ingericht, maar met de komst van het oliewerk moesten de stenen verdwijnen. Wel ligt er op de steenzolder nog een schijfloop, die voor gewone maalstenen veel te klein lijkt, maar wel geschikt zou zijn als pelschijf (zie figuur 63).

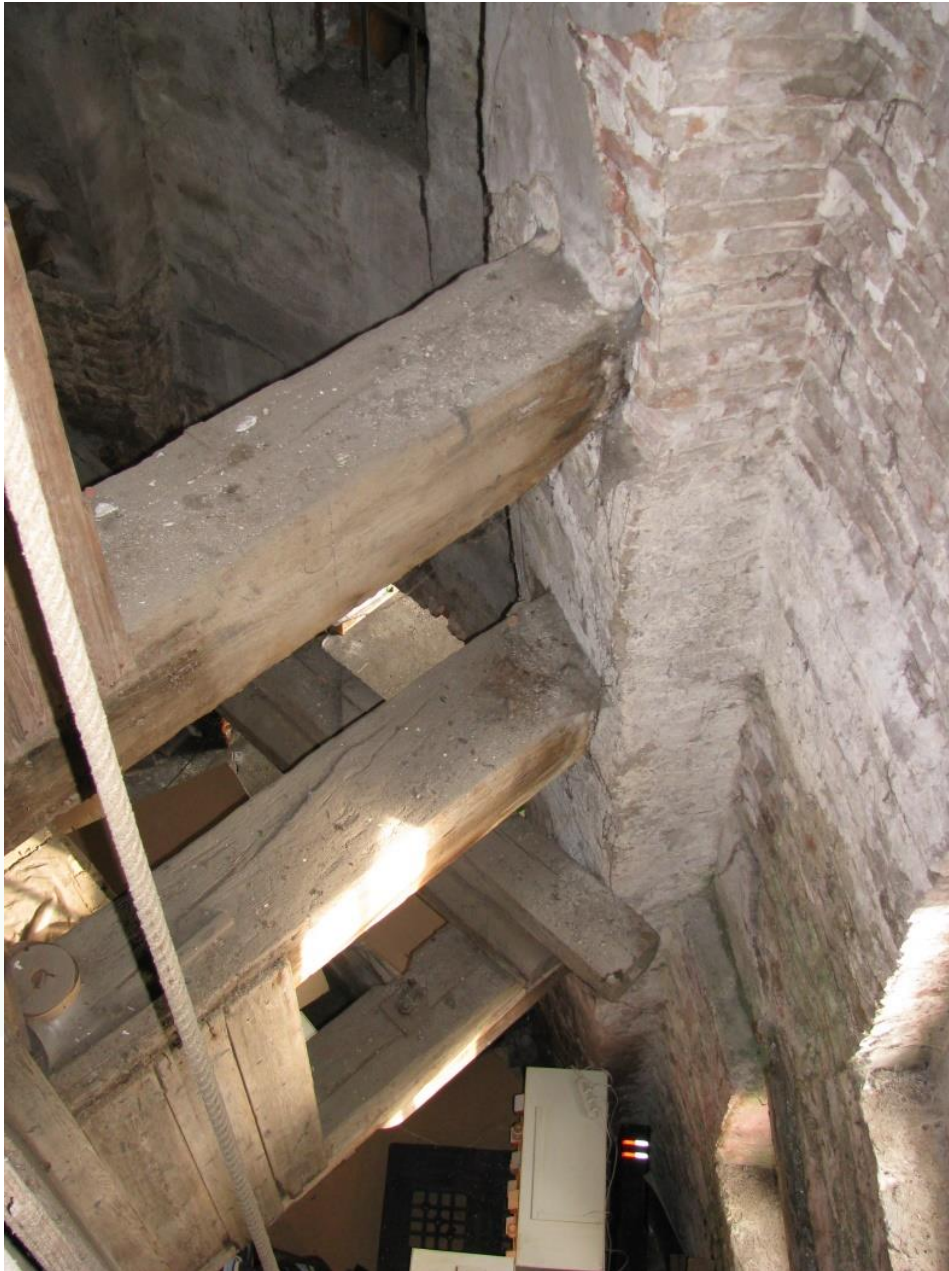
Figuur 20 *Een kijkje in het luigat met zicht op de begane grond en daarboven drie balklagen.*

Ook onder in de molen liggen een aantal balklagen opmerkelijk dicht bij elkaar. Dit doet eveneens denken aan de aanwezigheid van een pelwerk. Dit zou dan door de stoommachine, via het onderste takrad kunnen worden aangedreven.

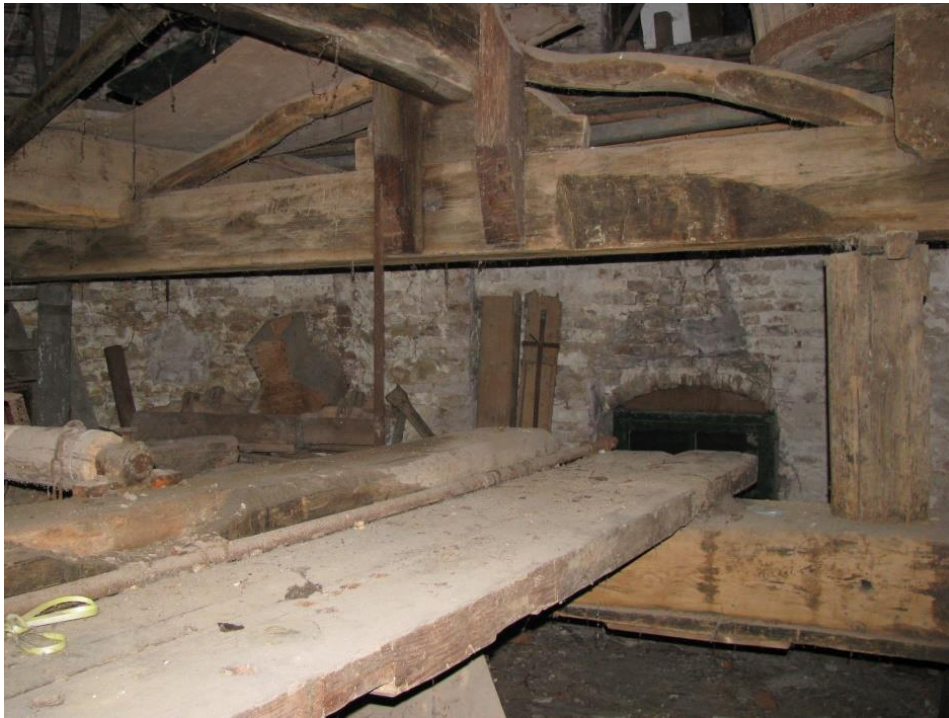
Figuur 21 *De bovenste balklaag van de vorige foto draagt de dons balk voor de (thans loze) grote spil.*

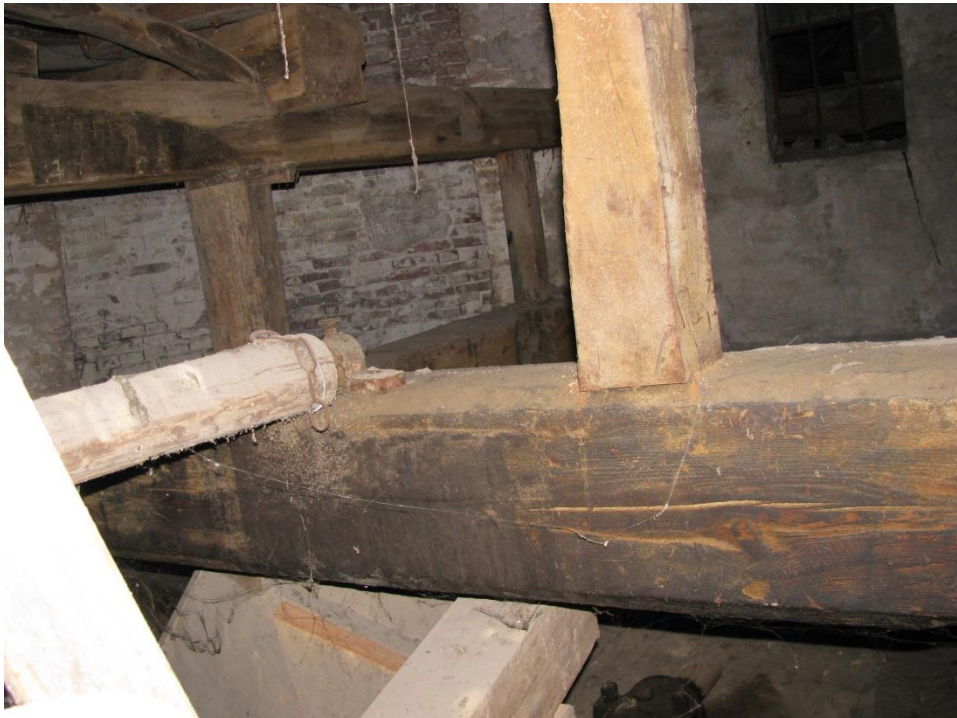
Figuur 22 *Van de bovenste balklaag (van de drie onderste) is één kruisbalk doorgezaagd.*

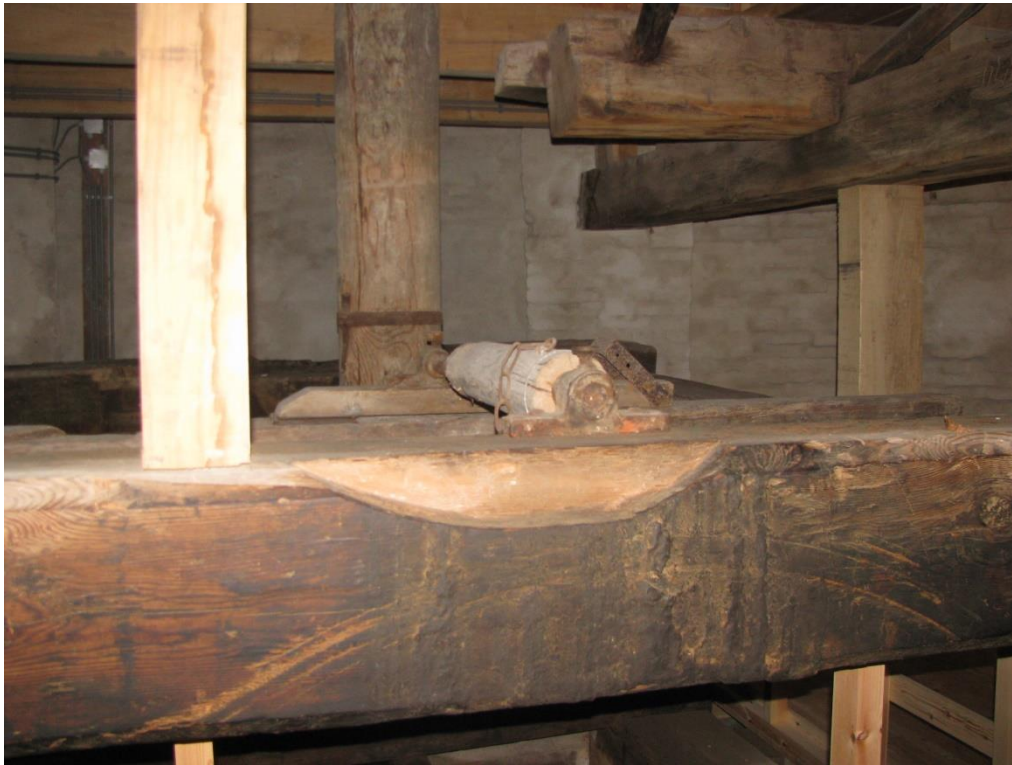
Figuur 23

Op de achtergrond de kleine spil voor de aandrijving van het onderste takrad. Boven is een doorgezaagde kruisbalk te zien en op de voorgrond een balk met slijtsoren van misschien het wentelwiel.

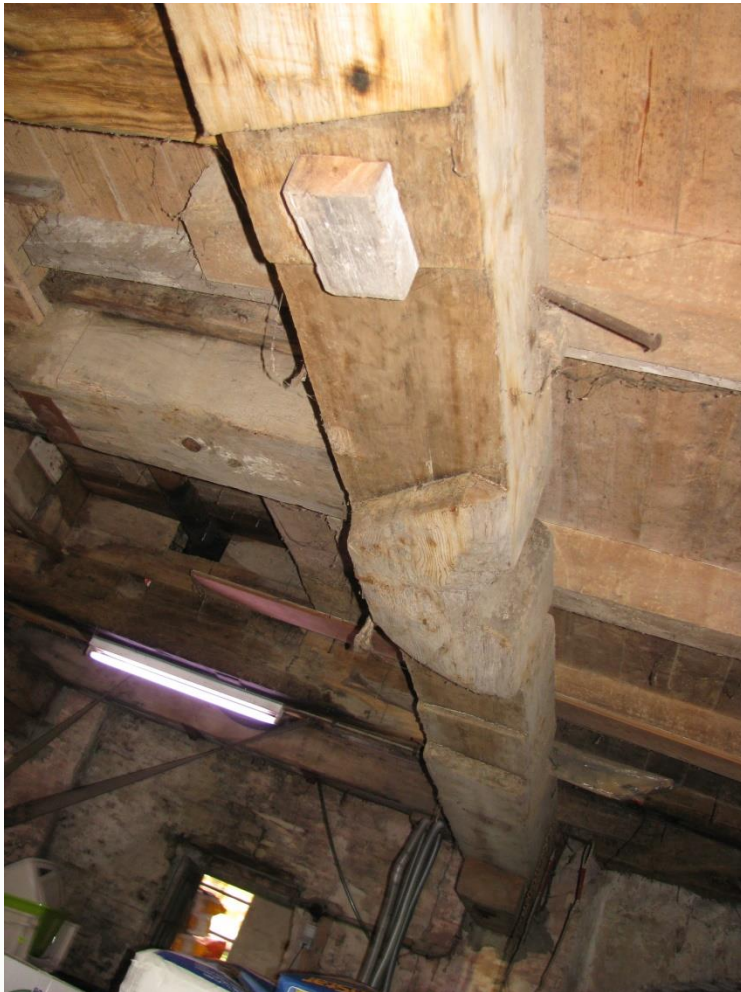
Figuur 24 *De onderste legering met een veelheid aan sporen uit het verleden. In deze kepen zal het steenraam hebben gelopen van de kantstenen van het oliewerk.*

Zoals op de voorgaande foto's valt te zien is het meeste houtwerk onder de stellingzolder licht beroet. Dat geldt ook voor het takrad en de grote spil. Hier zou uit opgemaakt kunnen worden dat het volledige oliewerk oorspronkelijk onder in de molen was opgesteld zoals bij figuur 9 en 10 is te zien. De uitbreiding uit 1903 zou dan inderdaad de bouw van de houten aanbouw met oliewerk kunnen betreffen. Hoe de daar liggende wentelas werd aangedreven is vooralsnog niet duidelijk.

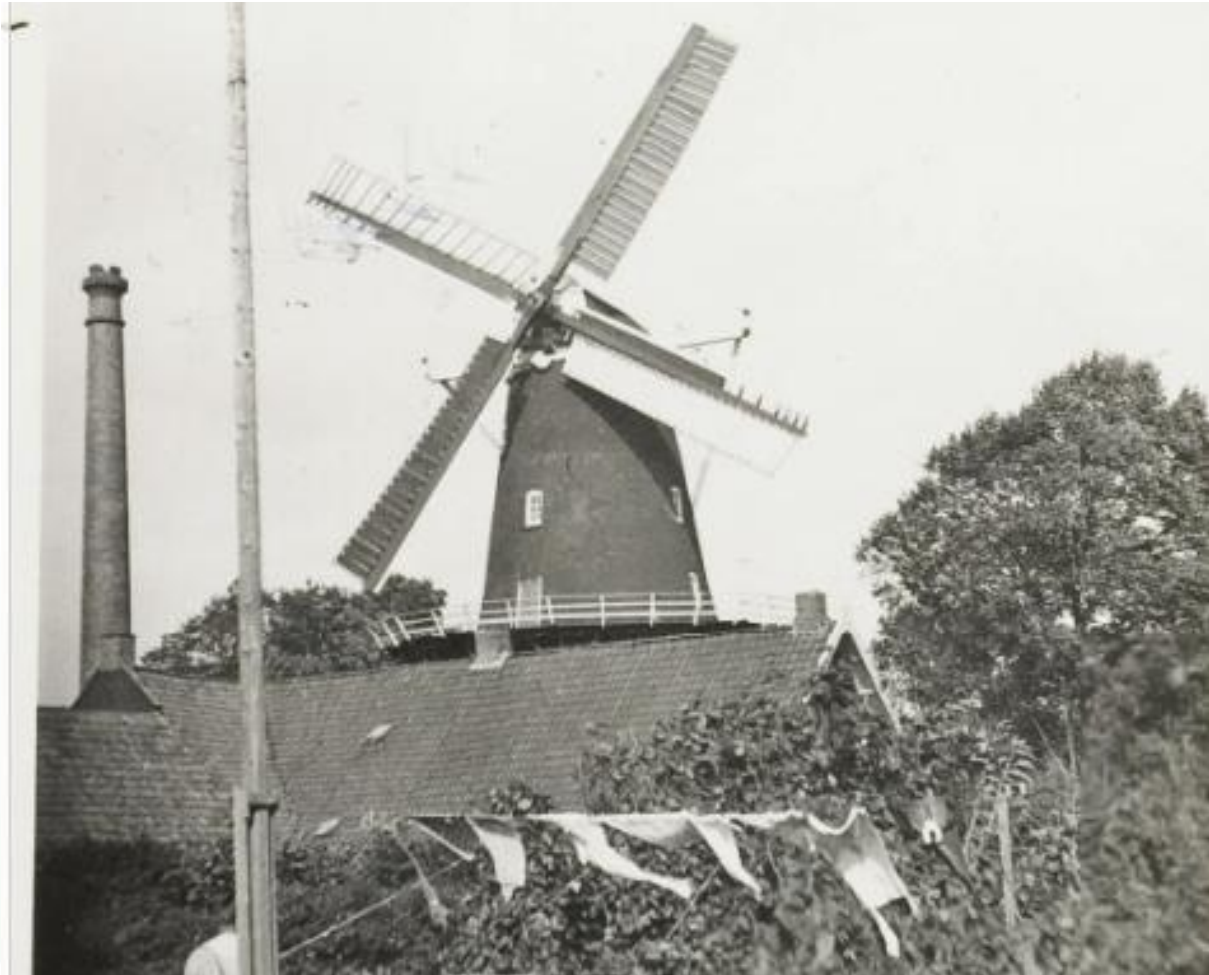
Figuur 27 *Molen De Hoop nog met schoorsteen en zwart geteerde romp, vanuit het zuidwesten. (foto collectie De Hollandsche Molen).*

Op onderstaande foto is de molen nog met de schoorsteen voor de stoommachine te zien vanuit het zuidwesten, met links gebouw 6 en rechts gebouw 5. De schoorsteen lijkt hierbij

nog wel een heel eind uit de molen te staan, maar als de positie van de fotograaf op de bovenstaande tekening wordt geconstrueerd, dan zou de schoorsteen ongeveer bij het aanbouwtje nummer 7 hebben gestaan of net om de hoek tegen de lange zijgevel. Hieruit volgt dat die zijde van gebouw 3 het ketelhuis moet zijn geweest en de andere zijde de machinekamer.

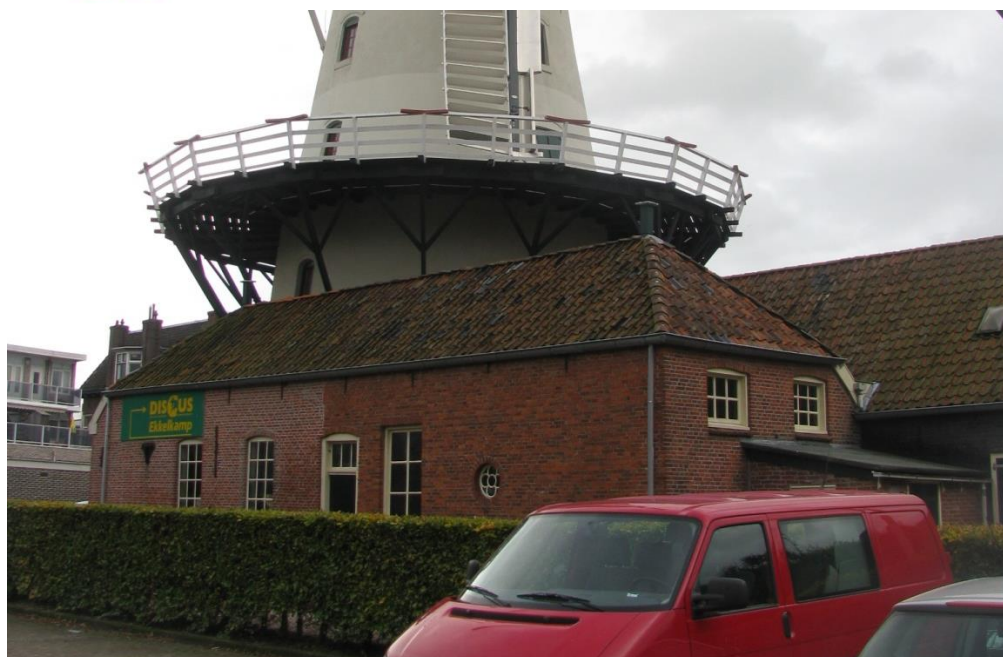
Figuur 28 *Machinekamer en ketelhuis (3) van de voormalige stoomaandrijving. De schoorsteen zal ergens tussen het ronde raam en de regenpijp hebben gestaan of bij de aanbouw (7) met het lessenaarsdak.*

Aanbouw nummer 3 moet het ketelhuis en de machinekamer voor de stoomaandrijving zijn geweest. Al voor de Tweede Wereldoorlog is de stoommachine vervangen door een elektromotor. Het gebouw is een tijd geleden gerestaureerd en van een nieuw dak voorzien, zodat er niet veel bouwsporen van het stoomtijdperk zijn te vinden.

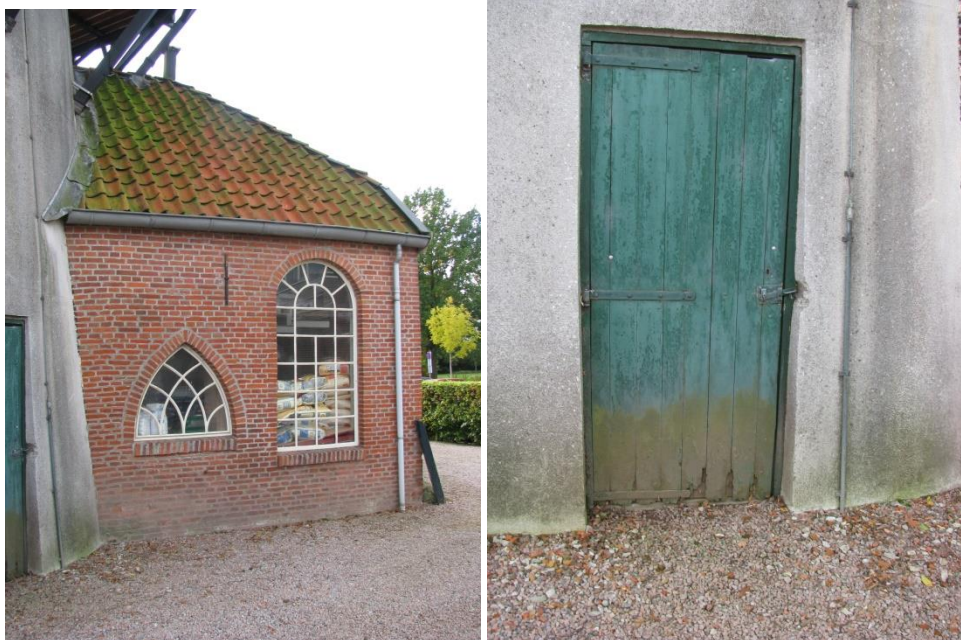
Figuur 30 *De korte zijde van gebouw 3 in 2008, waar de stoommachine heeft gestaan. Let op de groene deur.*

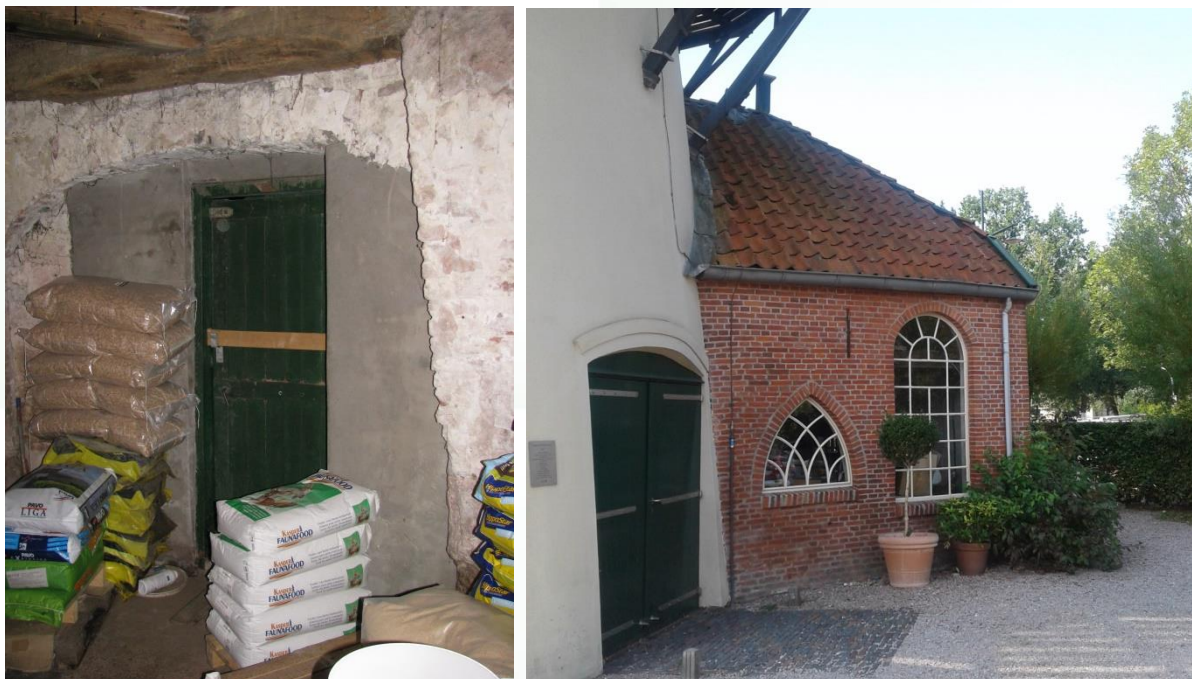
Figuur 31 *Links de groene deur vanuit de binnenzijde. Hij zit in de dichtgemetselde uitgang. Rechts de toestand in 2018, waar de oude uitgang weer is teruggebracht.*

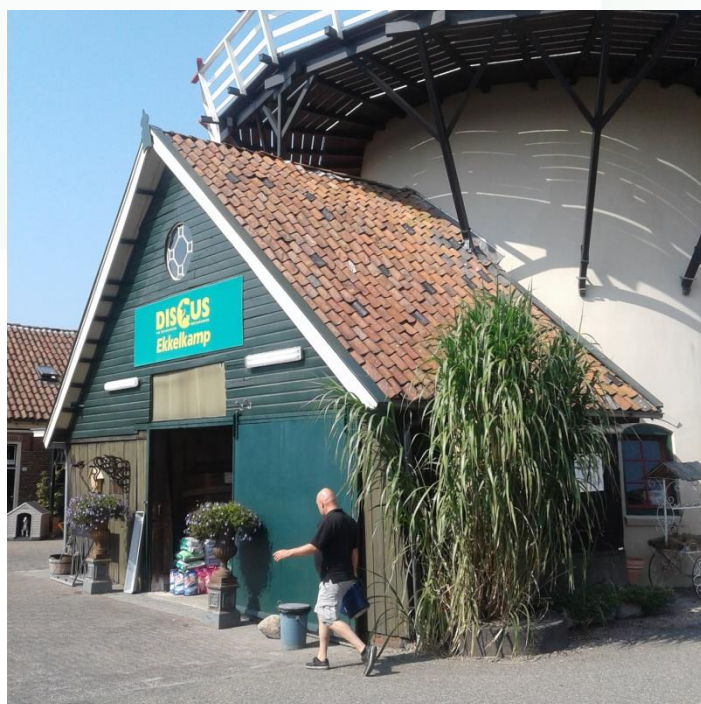
Figuur 33 *De houten aanbouw (2), waarin nog een wentelas ligt.*

De tegen de molen staande gebouwen zijn thans allemaal in gebruik ten behoeve van de diervoederwinkel, maar het houten gebouw 2 heeft onmiskenbaar gediend als olieslagerij. De wentelas ligt nog in het gebouw en is in de muur van de molen afgezaagd. Voorheen zal deze as ongetwijfeld door zijn gelopen tot in de molen, maar het gat daarvoor is van binnenuit dichtgemetseld. Volgens de boekjes van Bunscoeke en Bekenkamp betreft dit gebouw de

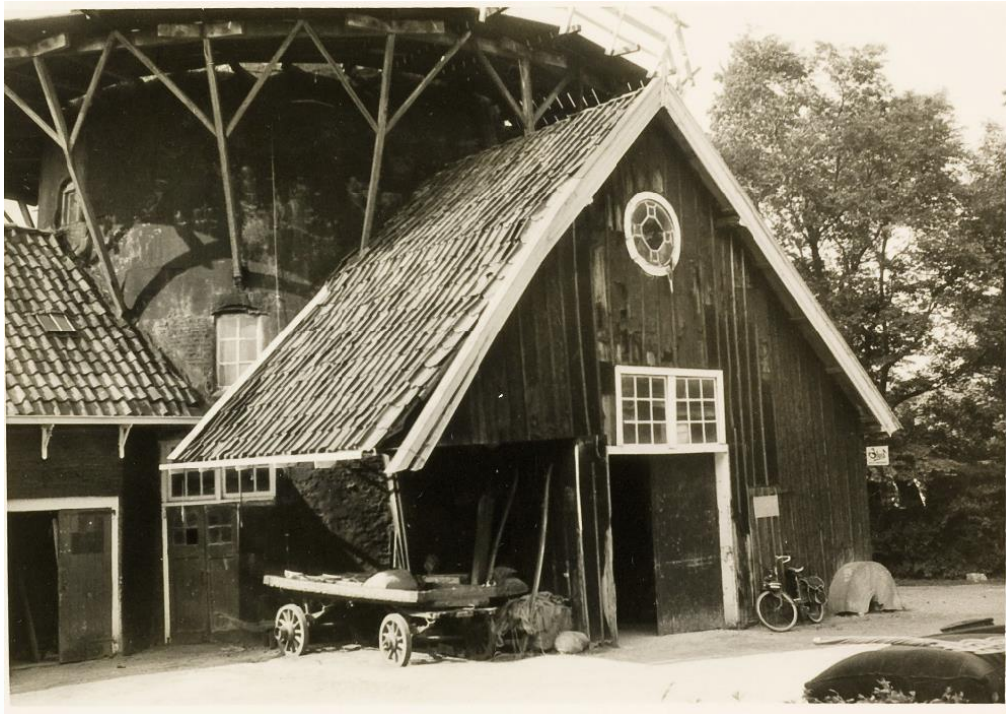
Figuur 36 *De voormalige olieslagerij (gebouw 2) nog duidelijk met luifel. Aan de knik in het dak en aan de dikke spantplaten naast het ronde raam valt te zien dat het oorspronkelijke gebouw smaller was (foto W.O. Bakker 1962).*

Samengevat kan er van de aanbouw nummer 2 worden gezegd dat deze is gemaakt om olie te slaan. Vermoedelijk was de aanbouw eerst vrij smal, maar al spoedig zal deze aan de oostzijde breder zijn gemaakt om binnen meer ruimte te krijgen. De luifel aan de westzijde is een latere toevoeging, maar aangezien deze al eens helemaal is vernieuwd kan niet worden uitgesloten dat hij gelijk met de verbreding aan de oostzijde is gemaakt. Aan ovale gaten in het dakhout valt op te maken dat in deze ruimte ook vuisters aanwezig waren.

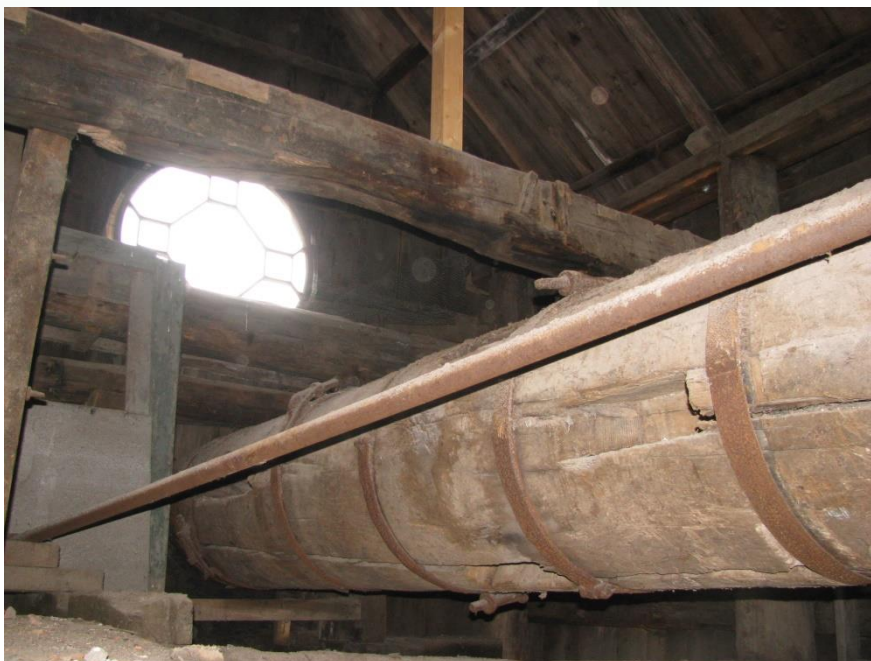
Figuur 37 *Wentelas in gebouw 2 met rechtsboven een spantplaat met daartegen nog de oorspronkelijke houten buitenwand.*

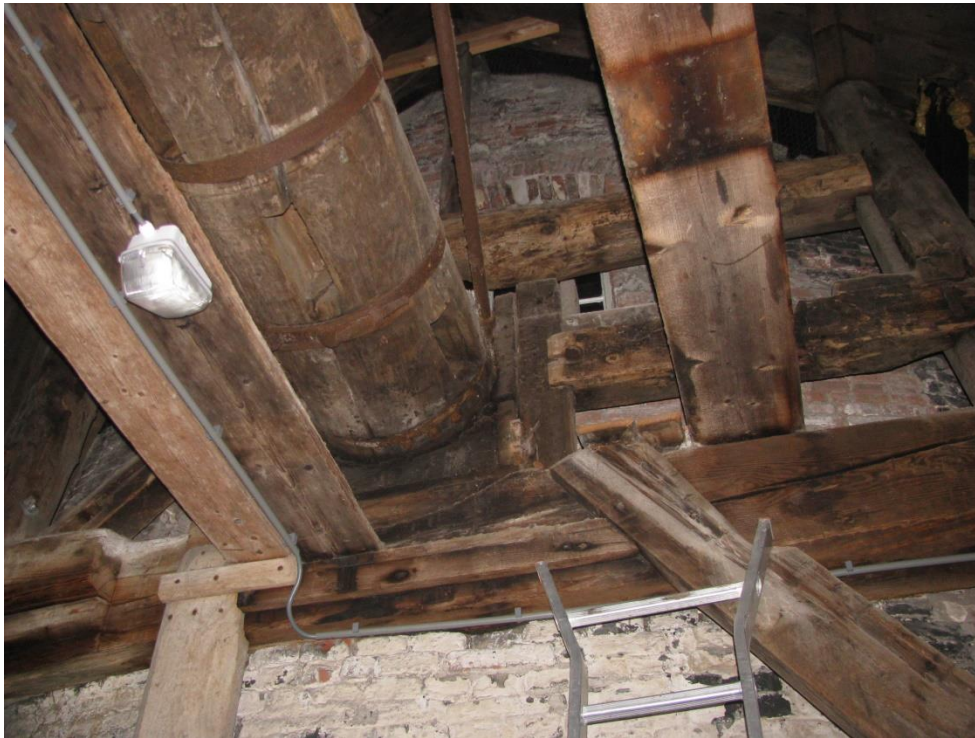
Figuur 38 *Wentelas aan de zijde van de molen. Opmerkelijk is dat de molenmuren hier niet zijn geteerd.*

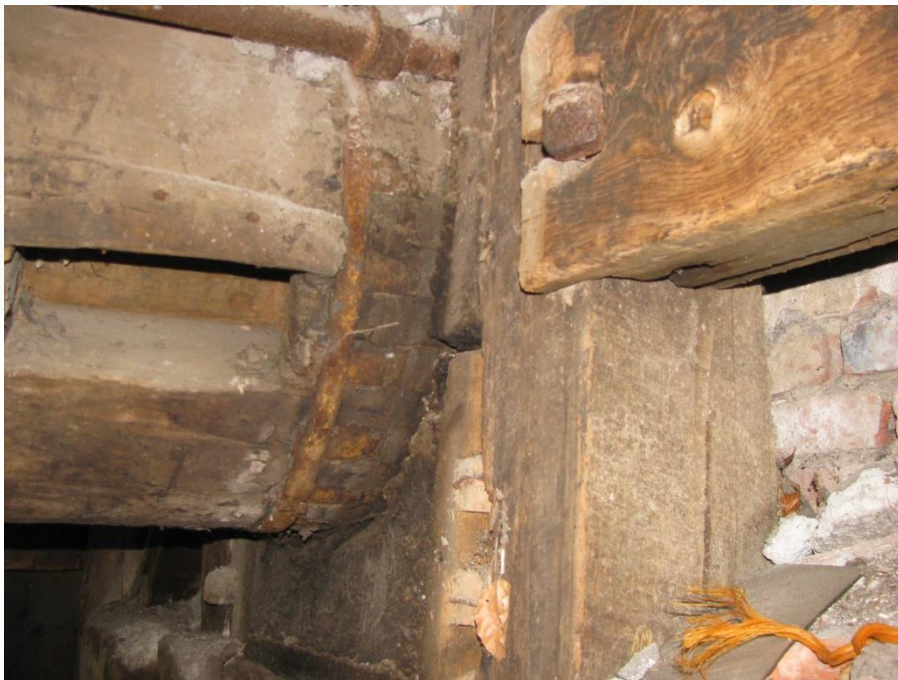
Figuur 39 *Lagering wentelas tegen de molenmuur. Te zien zijn de halssteen en de schenen in de as. De eerste spaak zat zo dicht tegen het lager dat de lagerbalk hiervoor moest worden uitgekeeft (zie hiervoor de voorgaande foto).*

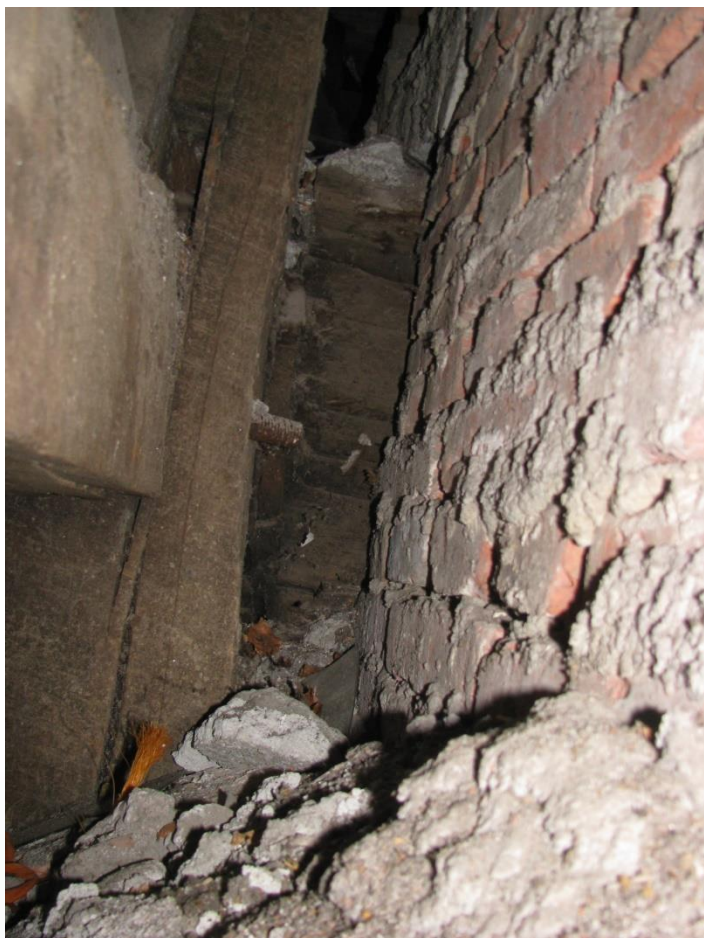
Figuur 40 *Hier is te zien dat de wentelas nog doorloopt tot in de muur, maar aan de andere zijde valt er niets te zien van een gat in de muur.*

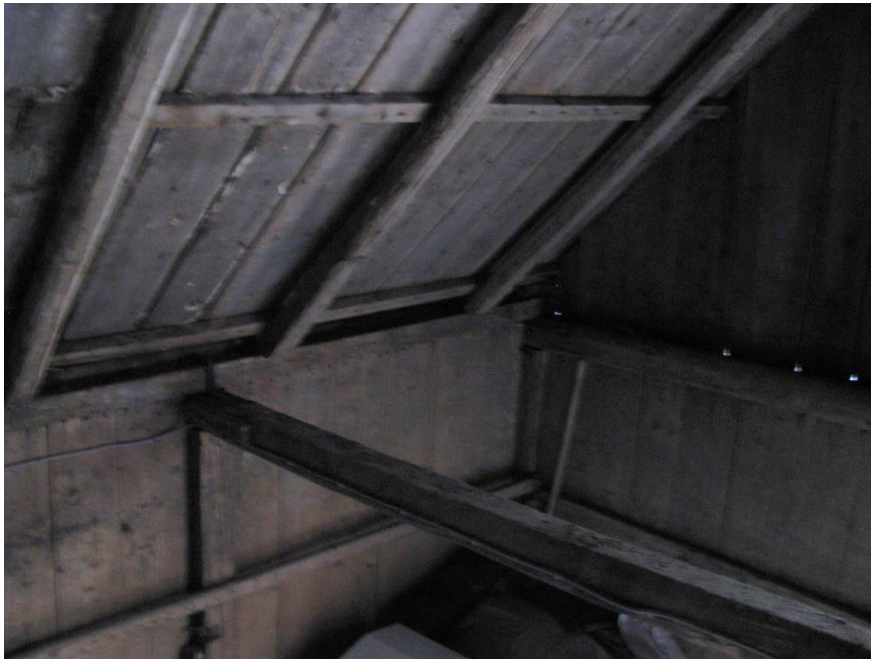
Figuur 42 *Schuur bij de topgevel met oorspronkelijke buitenwanden.*

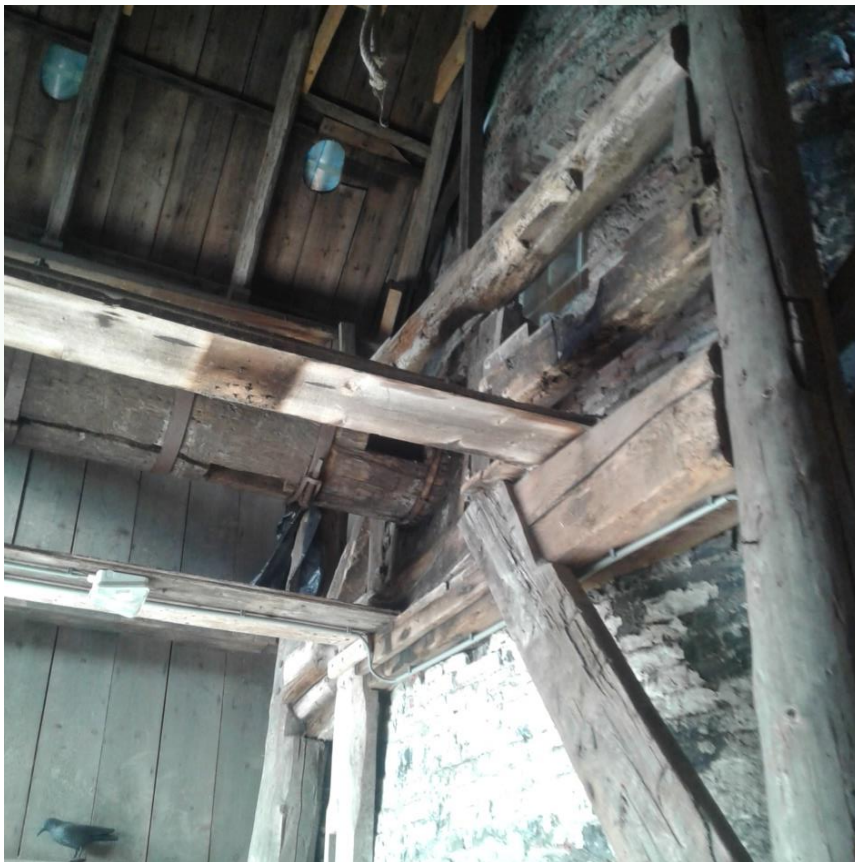
Figuur 43 *In het dakhout zijn diverse gaten gemaakt voor het afvoeren van de rook van de vuisters (zie ook figuur 41).*

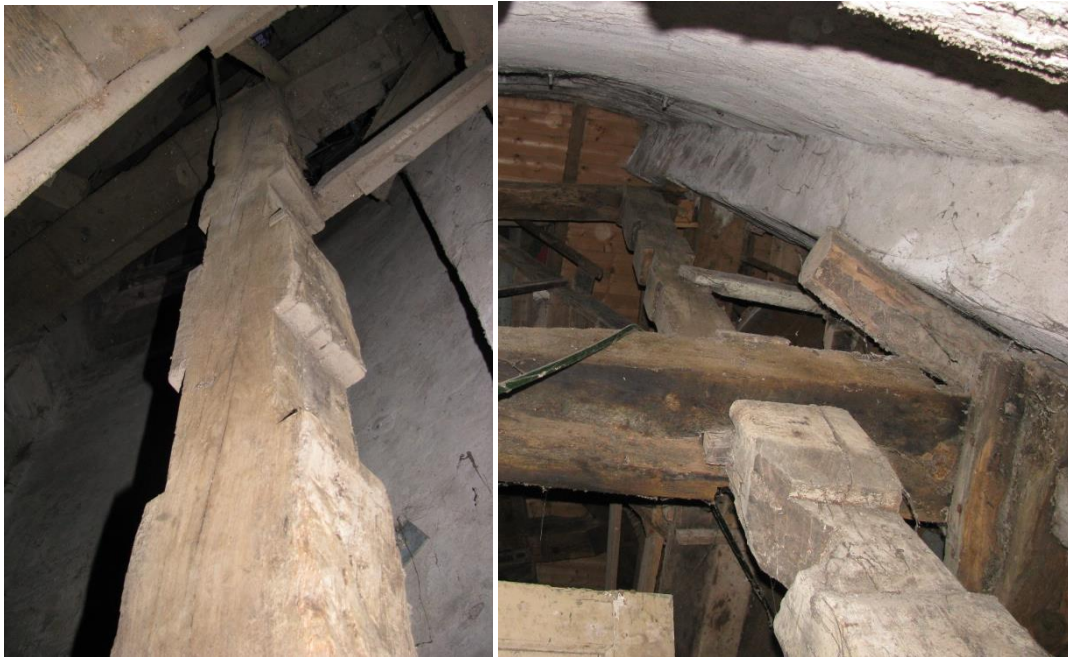
Figuur 44 *Oude blokstutten van het oliewerk verwerkt tot steunbalken in de molen.*

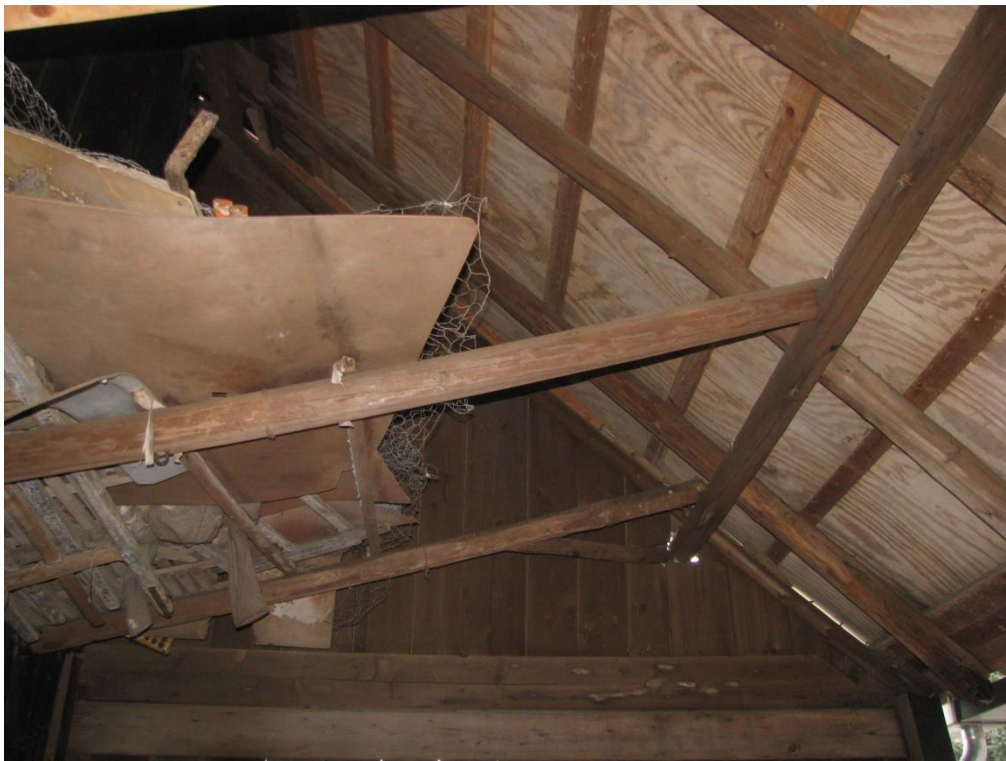
Figuur 45 *De luifel aan de linkerkant (westzijde) is al eens helemaal vernieuwd.*
