Bouwhistorische verkenning molen De Hoop te Haren

Opgesteld oktober 2018 door ing. J. Hofstra, Van Reeuwijk bouwmeester.

Onderzoek	Bouwhistorische verkenning van een stenen Groninger molen
Object	Molen De Hoop
Adres	Rijksstraatweg 133, 9752 BD Haren
Status	Rijksmonumentnummer 20274
Opdrachtgever	Stichting molen De Hoop Haren.
Veldwerk	J. Tiedema en G.J. van Reeuwijk
Rapportage	September 2018
Coördinatie	G.J. van Reeuwijk
Onderzoek	J. Tiedema en J. Hofstra
Tekst	J. Hofstra
Fotografie	Voor zover niet anders vermeld zijn alle foto's gemaakt door Van Reeuwijk bouwmeester.

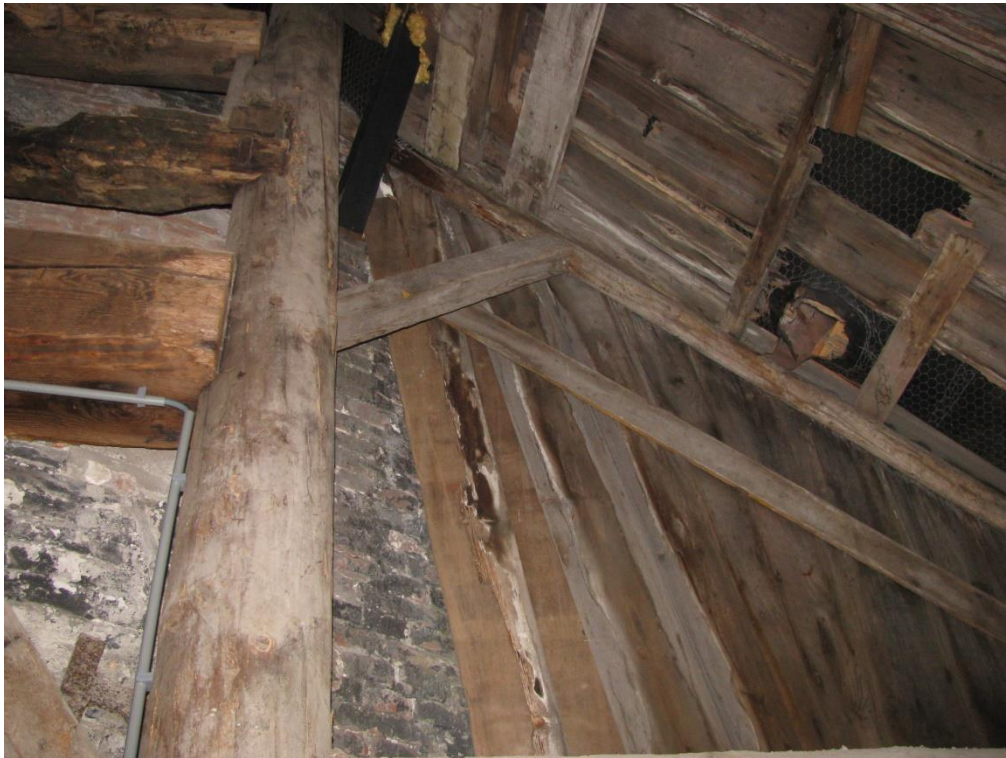
Figuur 46 *De luifel aan de rechterkant (oostzijde) lijkt veel ouder. De molenmuur is hier ook nog onbehandeld en sporen van een wand zijn niet gevonden.*

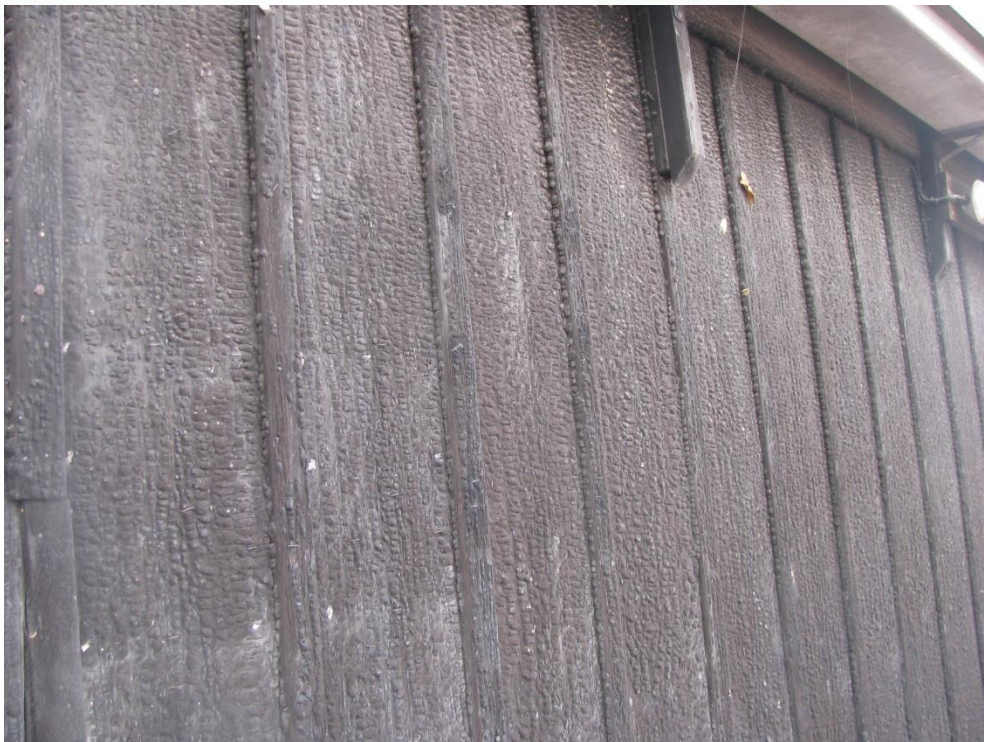
Figuur 47 *Geteerde planken van de oostwand.*

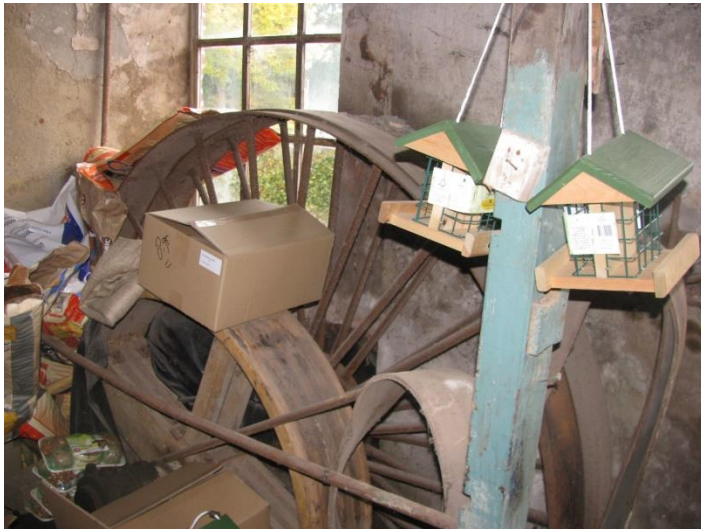
Figuur 49 *Oude riemschijven, waarschijnlijk nog van de stoomaandrijving.*

Tijdens een excursie van Tims-Nederland in 1997 vertelde J.D. Medendorp dat er altijd nog een waterpomp voor het koelwater aanwezig was. Deze heeft hij toen van de familie Ekkelkamp gekregen en gebruikt voor de stoommachine bij zijn molen De Wachter te Zuidlaren. Wel liggen er in het gebouw nog een aantal riemschijven die waarschijnlijk nog voor de stoomaandrijving dienst hebben gedaan.

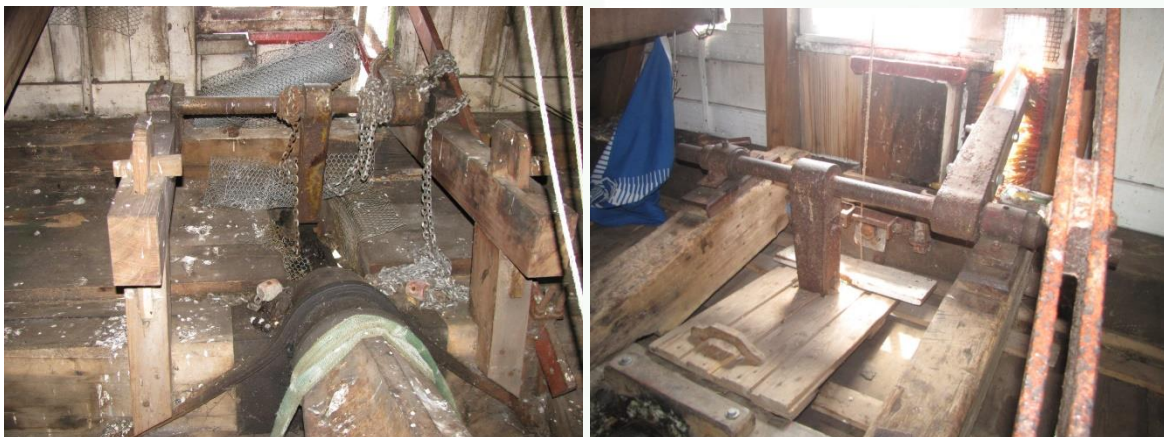
Figuur 50 *Links het hefboomstelsel voor de zwichtstang op molen De Hoop, rechts die van de Fortuna te Noordhorn.*

De molen is thans uitgerust met zelfzwichting in combinatie met Van Busselneuzen. Volgens het Groninger Molenboek werd de zelfzwichting dus in 1928 aangebracht, maar als de datering van de oude foto klopt, dan had de molen al voor 1910 zelfzwichting. Opmerkelijk is dat het hefboomstelsel voor de bediening van de zwichtstang geheel overeenkomt met die van de Fortuna in Noordhorn, die dateert uit 1903. Dit lijkt op een hoge leeftijd te wijzen, maar het kan natuurlijk ook om tweedehands werk gaan.

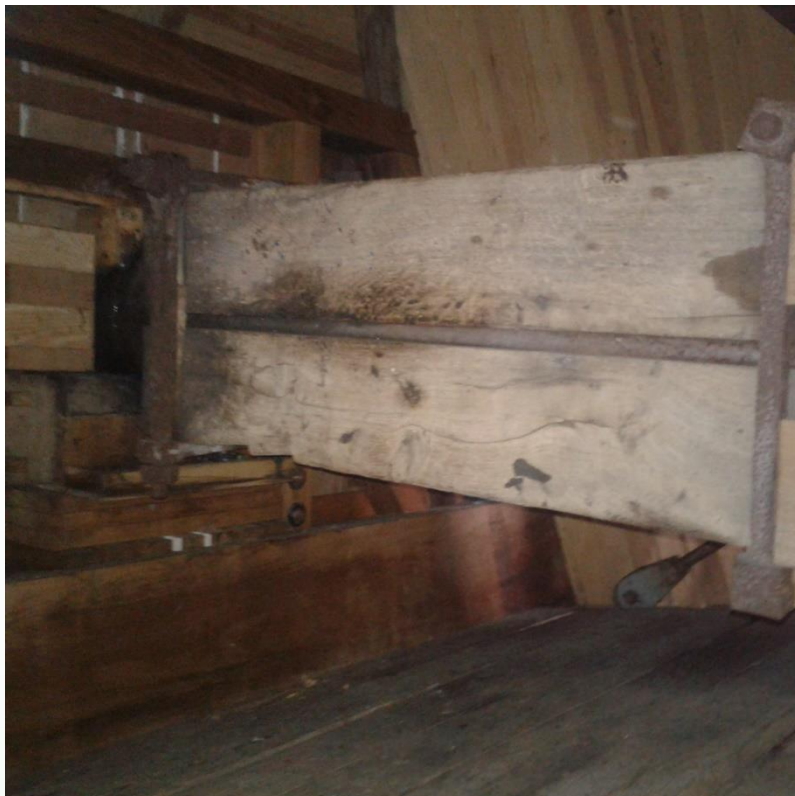
Figuur 51 *De bovenas is tot de hals ingepakt door de vulstukken.*

De gietijzeren bovenas van de molen is tot de hals ingepakt door de vullingstukken, zodat gietjaar en nummer daaronder zitten verborgen. Aan het model van de as te zien lijkt deze gegoten te zijn door de gieterij “De Prins van Oranje”. Het gat voor de zwichtstang zal er waarschijnlijk in zijn geboord, want deze gieterij heeft maar beperkt holle assen gegoten.

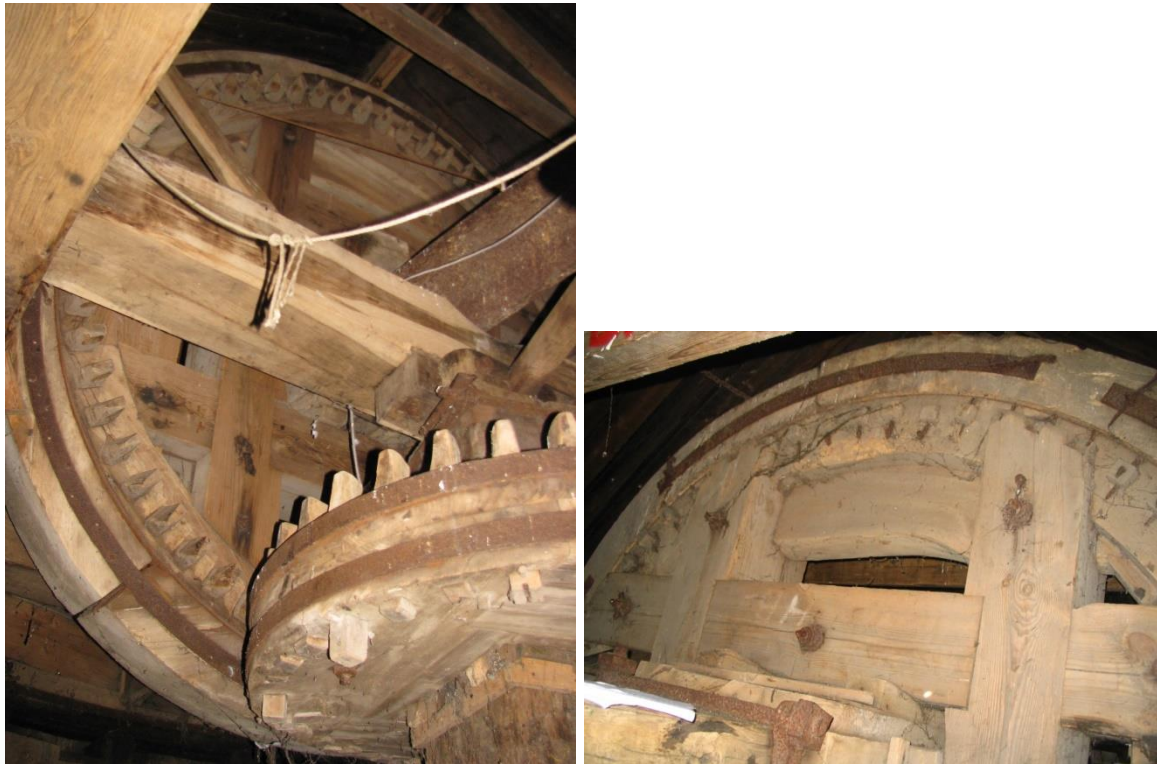
Figuur 52 *De grenen voorarmen liggen gelijk met het beleg, de achterarmen zijn over het beleg gekeept.*

Het asrad (bovenwiel) heeft een typische noordelijke constructie met aan weerszijden grenen kruisarmen, waarbij de voorarmen gelijk komen met het beleg en de achterarmen daarover heen schieten. Meestal ziet men beide armen verbonden door moerbouten, maar hier zijn nog spiebouten toegepast. Voor borging zijn de spieën voorzien van een aangesmeed spijkeroog. Het ontbreken van een houten voering is ook typisch voor het noorden van het land. De plooiën zijn, vanwege de grootte van het asrad, voorzien van hoekstukken, die met pen en gat en tanden in de plooistukken zijn gewerkt.

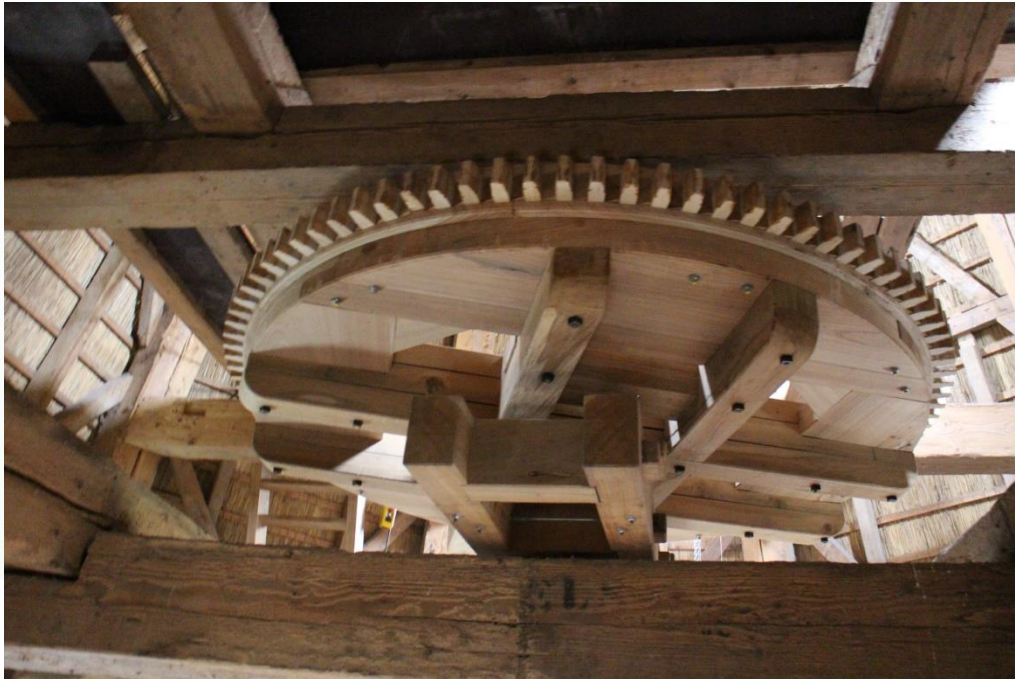
Figuur 54 *Deling in de spil bij de koren- en oliemolen te Oldebroek. Het takrad zit vast op de bovenste spil, het raamwerk daar onder op de onderste spil. Met houten koppelhouten kunnen rad en raamwerk worden gekoppeld.*

De spil is, zoals gebruikelijk in het noorden, van grenen. Opmerkelijk aan deze spil is dat hij een tijd uit twee delen was samengesteld. Het takrad is namelijk voorzien van gaten waar houten koppelhouten in gestoken konden worden en onder het tweede (loze) takrad van de molen zit nog een raamwerk waar in de ingekorte armen nog sporen van deze gaten zijn te zien. De onderste spil diende voor aandrijving van het oliewerk en was boven voorzien van een hals met schenen, gelagerd tussen twee lagerbalken. De bovenste spil stond daarbij gewoon op de onderste spil, met daarbij in de onderste spil een taatspot en in de bovenste spil een insteker of onderijzer. Door houten koppelhouten in de gaten te steken konden beide spullen worden gekoppeld. Tegenwoordig is een dergelijke koppeling te zien in de koren-, pel- en oliemolen te Rijssen en de koren- en oliemolen van Oldebroek.

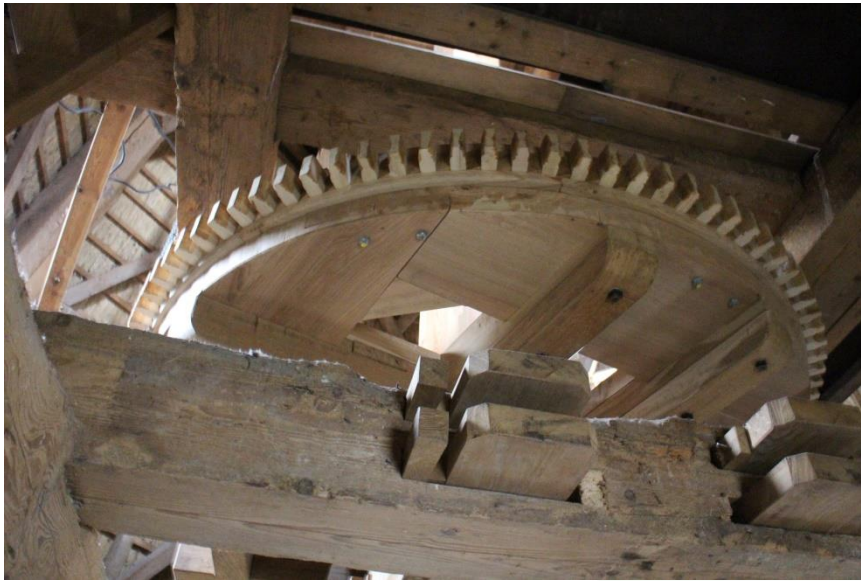
Figuur 55 *In Oldebroek staan beide spillen op elkaar, waarbij de onderste spil is voorzien van een hals dat tussen de beide balken (met de dubbele pennen) is gelagerd.*

In Oldebroek zijn de beide lagerbalken verstelbaar aangebracht in de kruisbalken. Bij de molen in Haren valt te zien dat de lagerbalken slechts ondiep in de kruisbalken waren gekeept. Waarschijnlijk lagen ze met een lip over de kruisbalken heen.

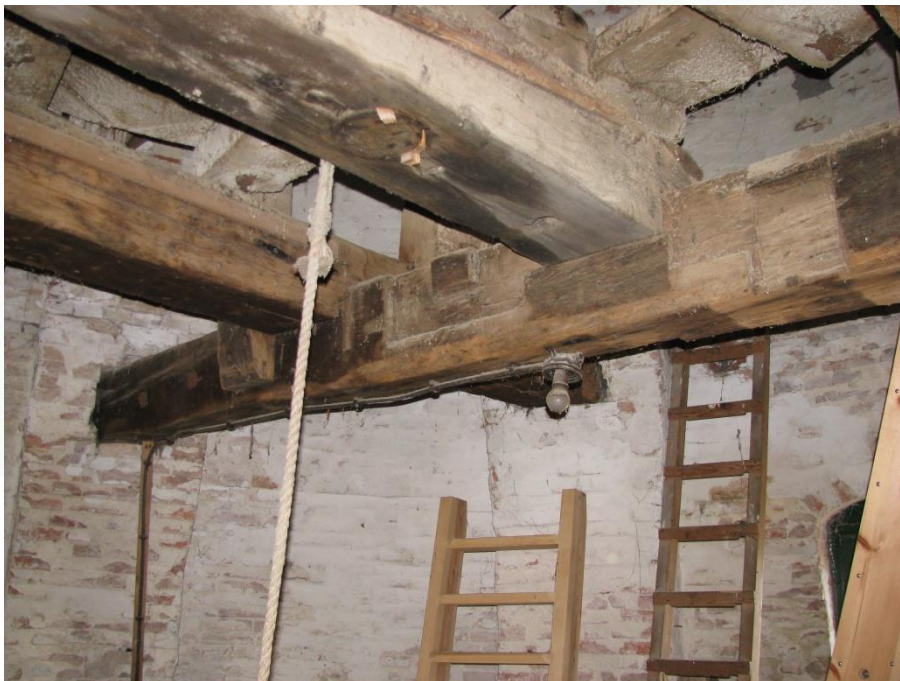
Figuur 56 *Donsbalk met daarop de spil en het takrad. Aan de kepen in de onderste kruisbalk is te zien dat ook hier twee lagerbalken hebben gezeten.*

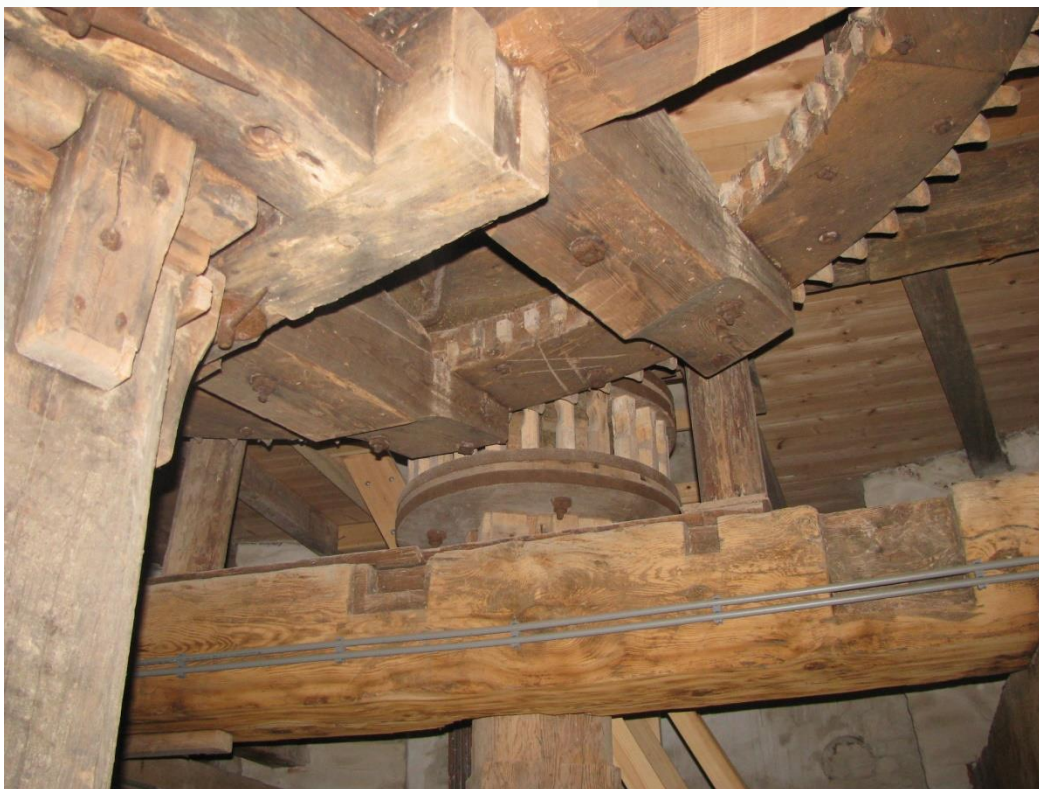
Figuur 58 *Het (loze) takrad onder de maalzolder met daaronder een raamwerk dat in de (ingekorte) armen nog sporen laat zien van koppelgaten.*

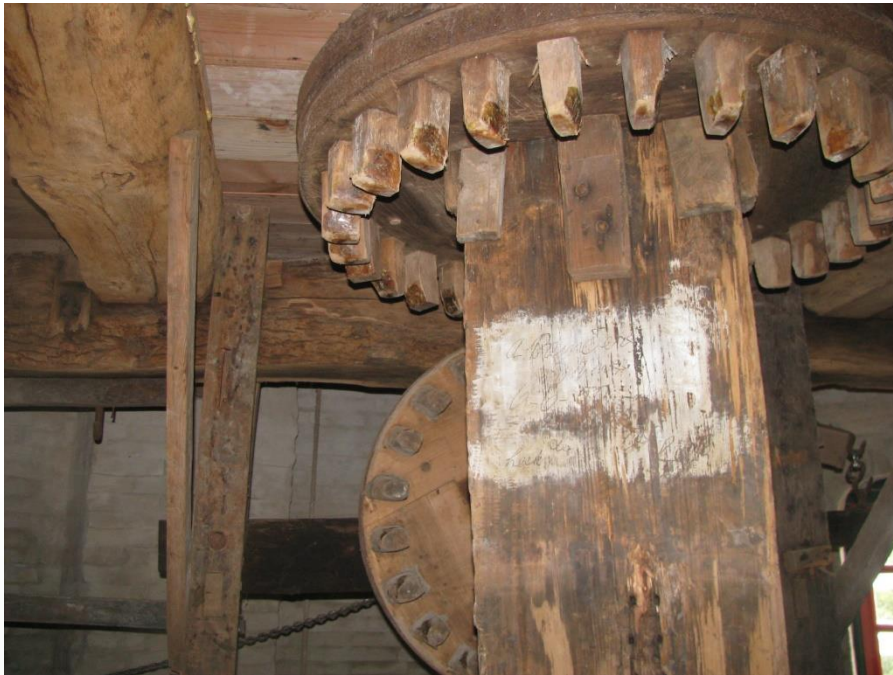
Figuur 59 *Op de voorgrond de spil met daarop, net onder de kapzolder, het grote luiwad. Op de achtergrond het kleine luiwad met luiketting. Boven het luiketting de lichtbalk met rechts van de spil de lichtstok.*

Het luiwerk in de molen is, zoals gebruikelijk, aangebracht net onder de kapzolder. Het luiwerk ligt in een “waar” veld, maar de luihuizen liggen in een “vals” veld, waartoe een schijf noodzakelijk is. Dit is ook een aanwijzing dat de molen pelstenen heeft gehad, want het luiwerk zal dan recht boven een pelspil hebben gezeten, zodat het luitouw (of in dit geval luiketting) niet gelijk naar onderen kon lopen.

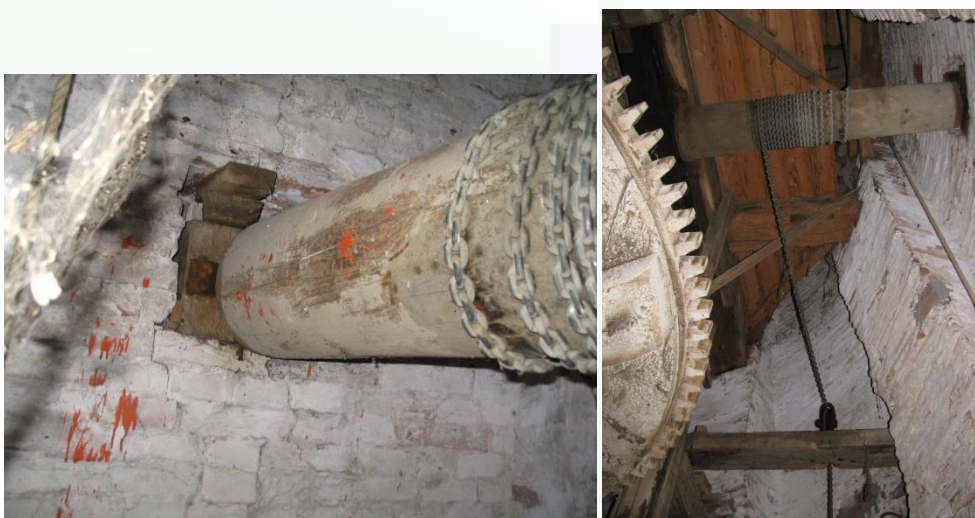
Figuur 60 *Links de lagering van de luis in de muur en rechts de schijf voor het luiketting.*

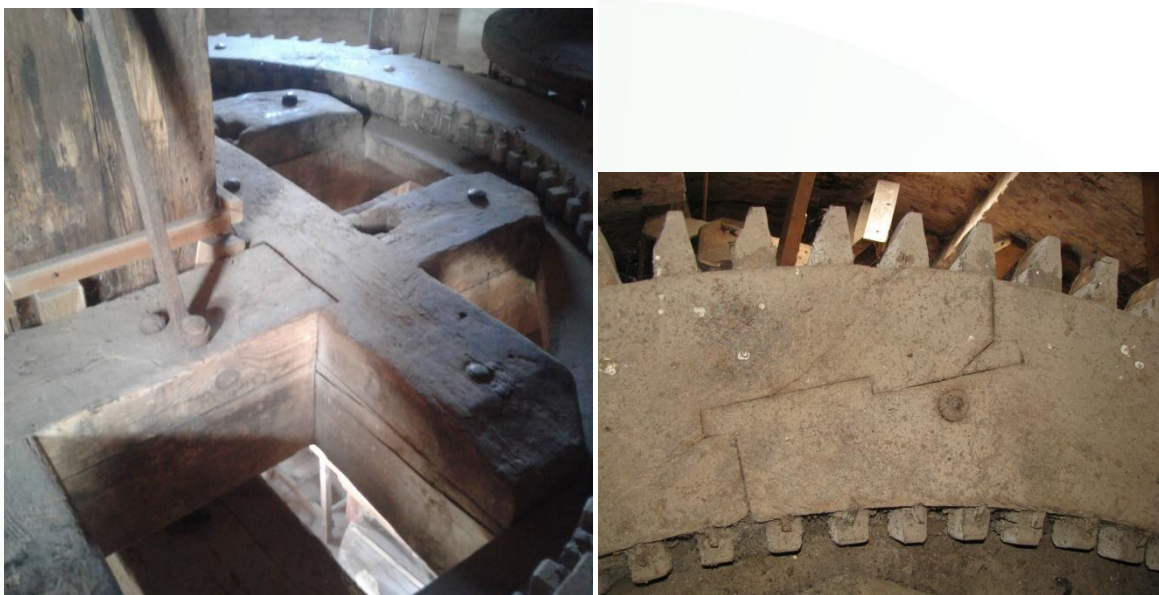
Figuur 61 Links de bovenste kruisarmen takrad met hangers, rechts een las in de ring.

Het takrad van de molen is vrij groot en telt maar liefst 101 kammen. Ook dit is een aanwijzing dat het de bedoeling was om ook met de molen te pellen, want om pelstenen de juiste snelheid te geven is een vrij grote versnelling nodig. Vanwege de slijtage en een soepele werking plaatst men in pelschijven liever niet minder dan zo'n 20 staven. Voor de benodigde versnelling zijn dan veel kammen nodig in het takrad. Zoals gebruikelijk in het noorden lopen de onderste kruisarmen van het takrad bijna door tot de omtrek en liggen er op deze kruisarmen korte kruisarmen. De onderste en bovenste wiggen (kielen) komen zo verder uit elkaar te zitten waardoor het afstellen gemakkelijker wordt. Net als bij het asrad zijn de bouten door de kruisarmen uitgevoerd als spiebouten. Ook hier zitten er aan de spieën aangesmede ogen, wat er op kan wijzen dat het takrad en het asrad uit dezelfde tijd stammen.

Het takrad bestaat verder uit acht plooistukken met daarop een massieve ring. Meestal worden de kammen vastgezet tussen twee aparte ringen met tussen de kammen losse dammen die iets in de ringen zijn uitgekeept, maar hier is de ring massief. De lassen in de ring zijn vrij bijzonder. Het rad zit verder zo laag op de spil dat een normale borging van de wiggen met wouterlatten niet mogelijk is. Dit zal te maken hebben met de voormalige koppeling.

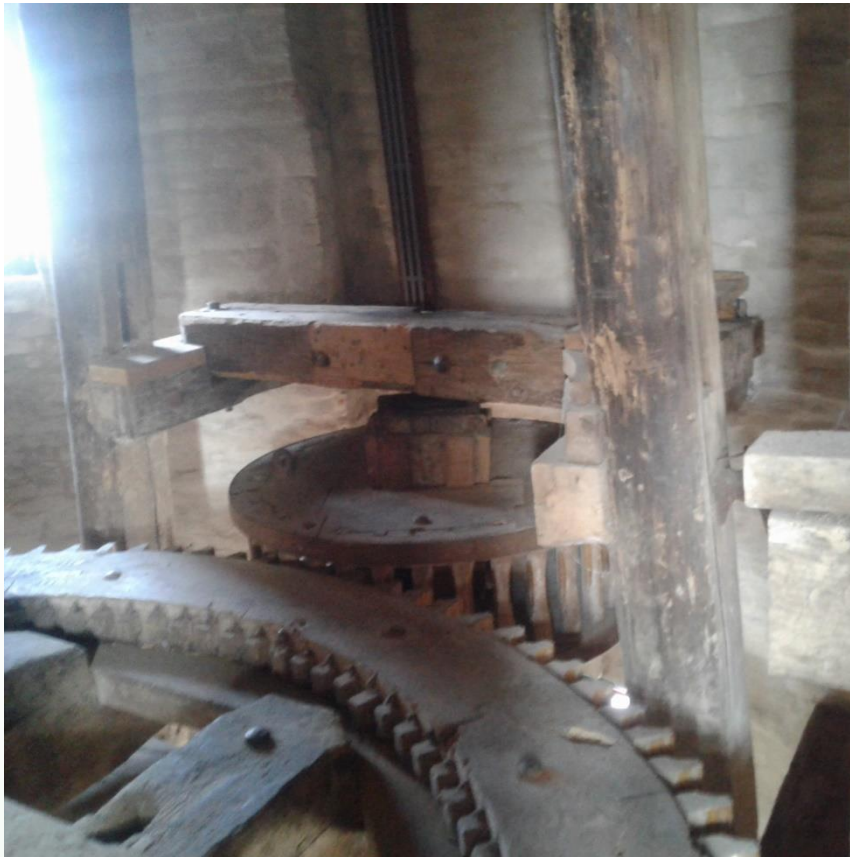
Figuur 62 *Stoelconstructie voor het opvangen van de ijzerbalk.*

scheerbalken in de muurverzwaringen op te leggen had men het hier op dezelfde manier kunnen doen. Voor de lagering van de beide maalspillen zou men zelfs volstaan kunnen hebben met maar twee doorlopende scheerbalken. Hier heeft men echter voor iedere ijzerbalk een stoelconstructie gemaakt, bestaande uit korte scheerbalken die aan de ene zijde in de muur zijn opgelegd en aan de andere zijde zijn opgevangen door een stijl. De beide stijlen lopen van zolder tot zolder.

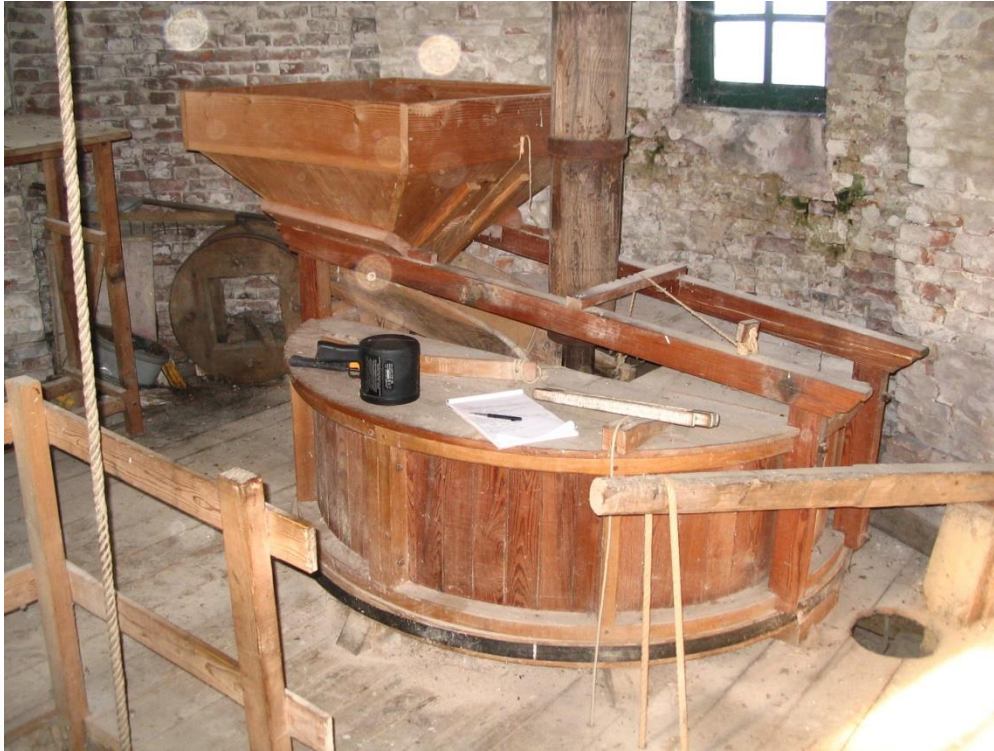
Figuur 63 *Maalkoppel met een vrij nieuwe kuip, aan de ene zijde van de molen. Op de achtergrond is nog een schijffloop te zien.*

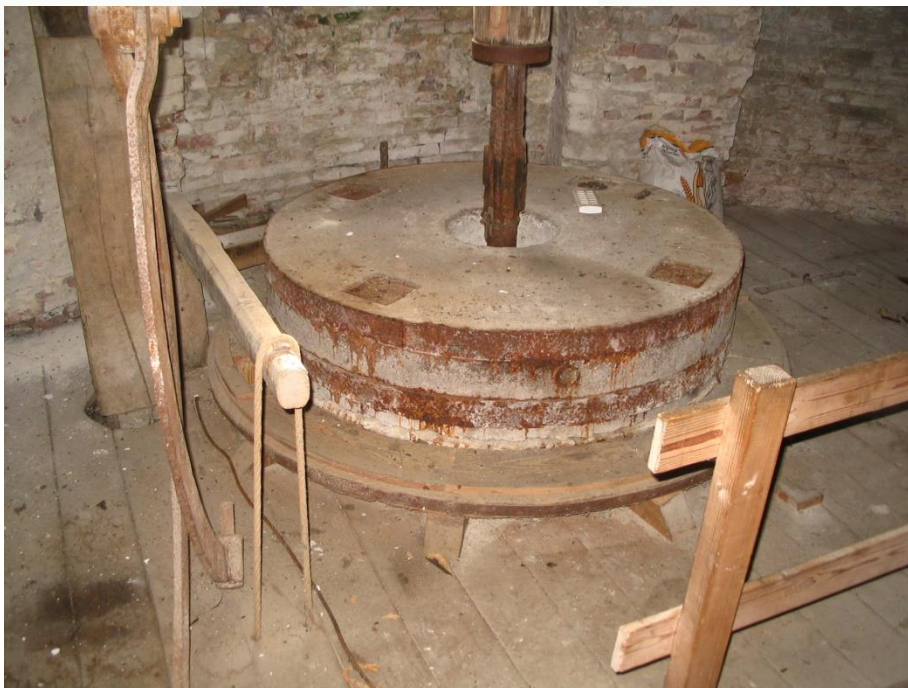
Figuur 64 *Koppel kunststenen met afgenomen kuip aan de andere zijde van de molen in 2005.*

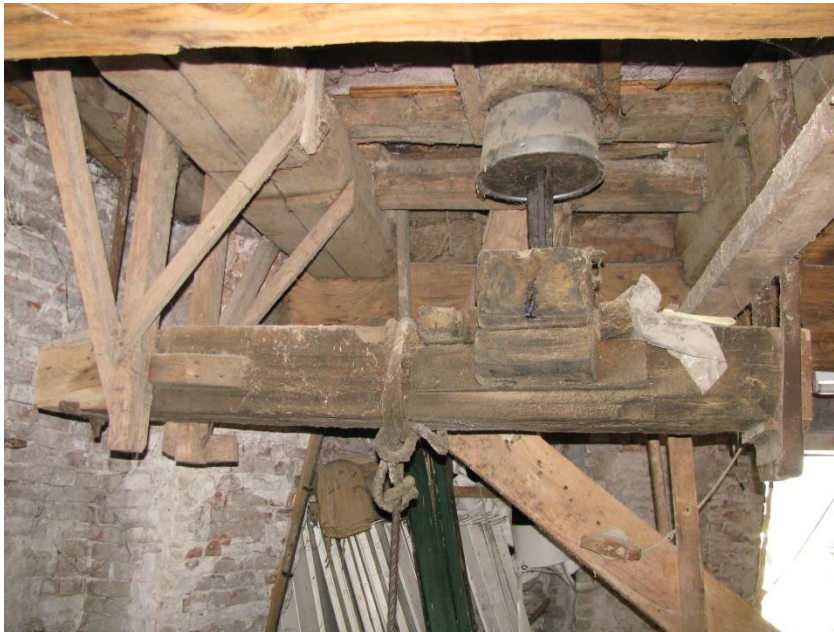
Figuur 65 *Brugconstructie op de maalzolder, met op de achtergrond de maalbak.*

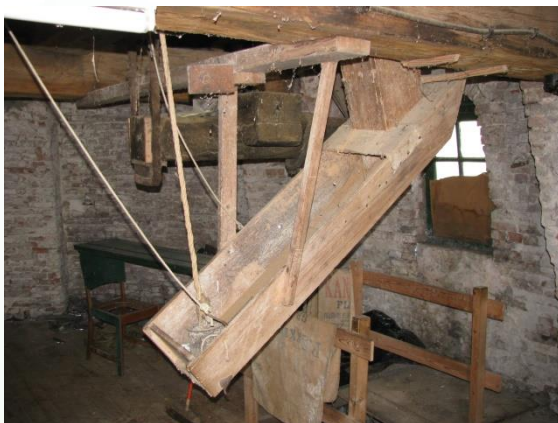
Figuur 66 *Maalbak*

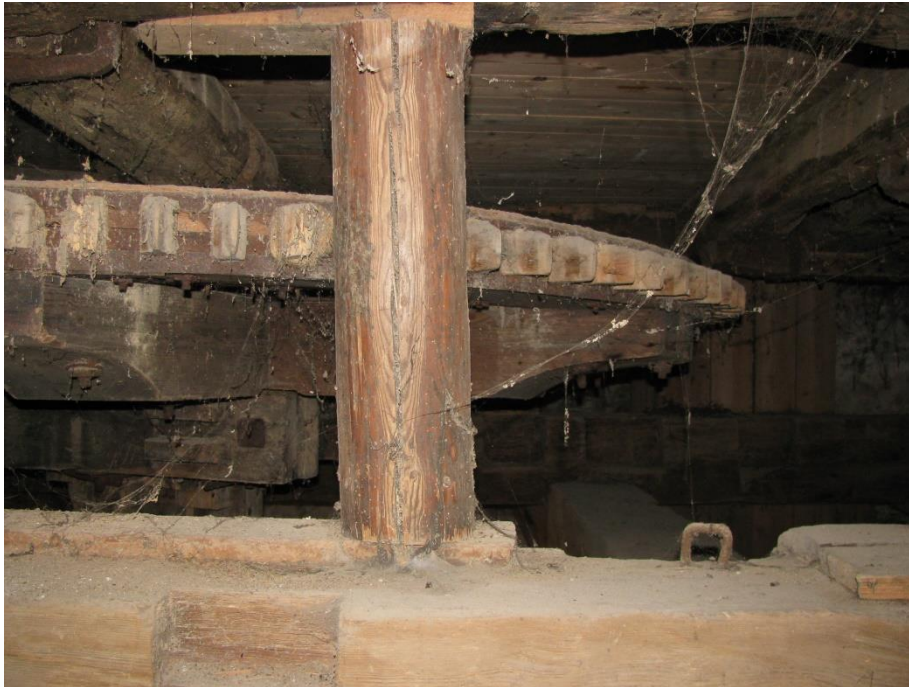
Figuur 67 *Takrad van de stoomaandrijving met daaronder het oude koppelraam.*

Opvallend is dat het takrad, net als het rad voor de windaandrijving, 101 kammen heeft. De constructie van het onderste takrad lijkt ook heel veel op dat van het bovenste, alleen de acht plooiën ontbreken hier en de bouten zijn voorzien van vierkante moeren. De massieve ring ligt hier rechtstreeks op de kruisarmen. Het rad bevindt zich in de ruimte die bedoeld is voor de pelstenen. Als er al pelstenen hebben gelegen dan moeten die toen zijn verwijderd.

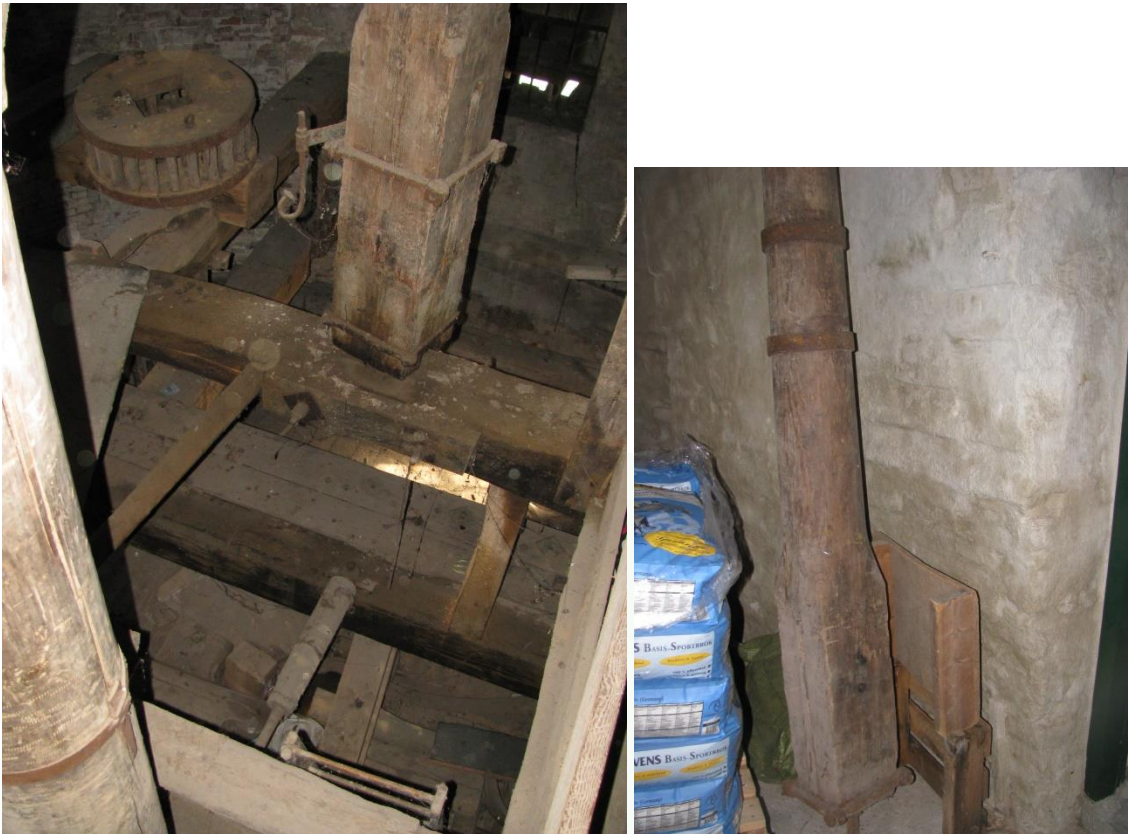
Figuur 68 *Op de voorgrond de aandrijfspil, dan een steenschijf en de onderzijde van de takrad-spil. Rechts een over de kop staande maalspil.*

Op de vorige foto's valt te zien dat de kammen van het takrad aan twee zijden zijn ingesleten. Men zal later wel op het idee zijn gekomen dat er met de stoommachine nog wel meer valt aan te drijven dan alleen het oliewerk. Het takrad, dat aanvankelijk alleen was bedoeld voor de aandrijving van de spil, zou net zo goed gebruikt kunnen worden om er maalstenen of zelfs pelstenen mee te kunnen aandrijven. Dat zal de reden wel zijn geweest om in 1871 een tweede

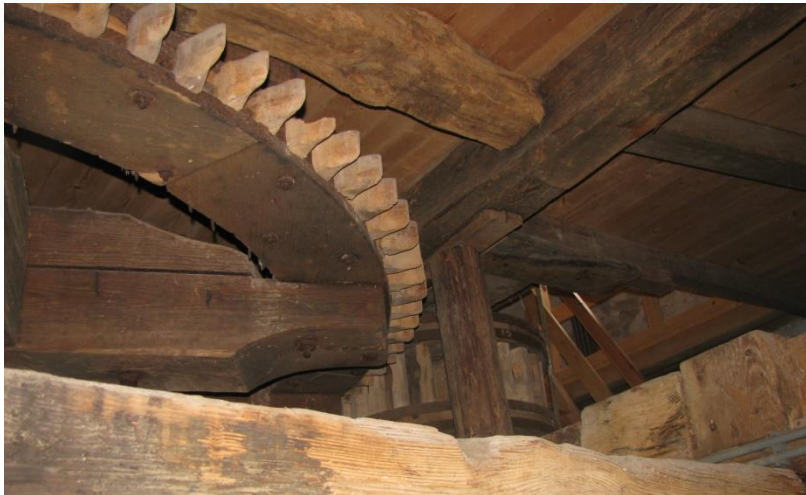
Figuur 69 *Takrad met op de achtergrond het aandrijvende schijfloop. Let op slijtzijden van de staven.*

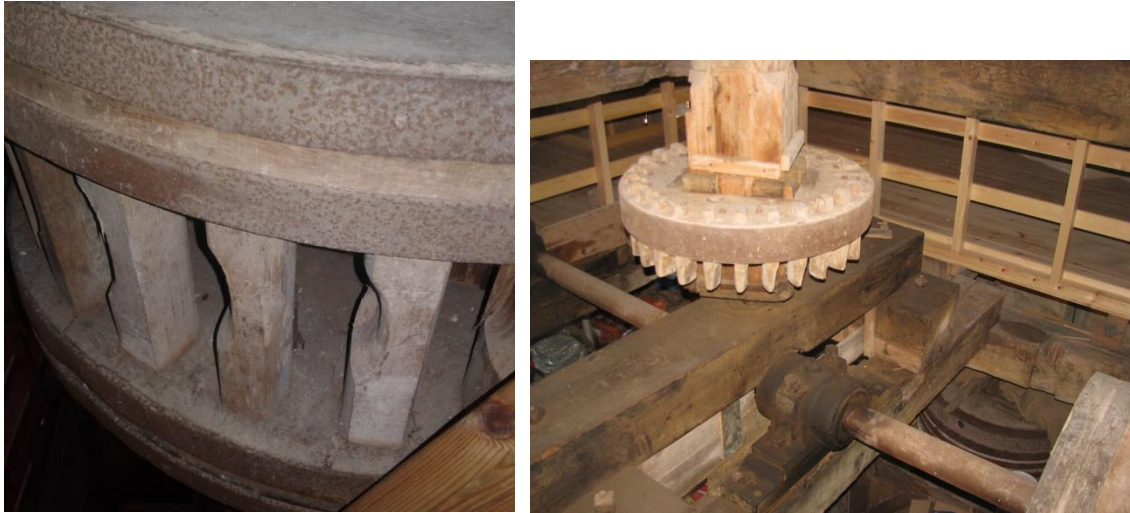
Figuur 70 *Detail schijfloop van de vorige foto. Rechts de bonkelaar onder aan deze spil met daaronder de horizontale drijfjas vanaf de elektromotor in de machinekamer. Vanaf de stoommachine zal hier ook een (andere) as hebben gezeten.*

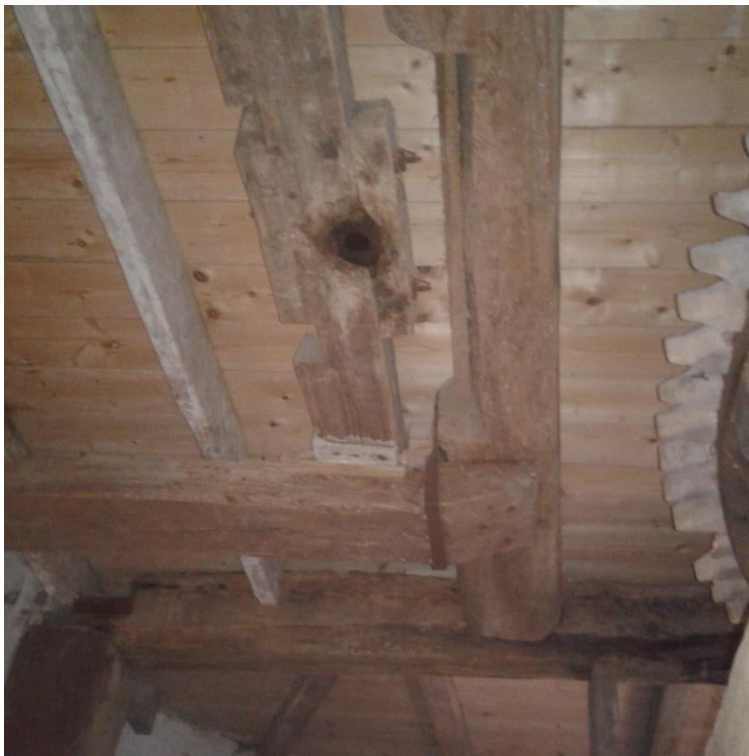
Figuur 71 *Ijzerbalk met rechts het onderste takrad.*

In de stellingzolder is in ieder geval nog één ijzerbalk aanwezig waar een spil in heeft gedraaid.

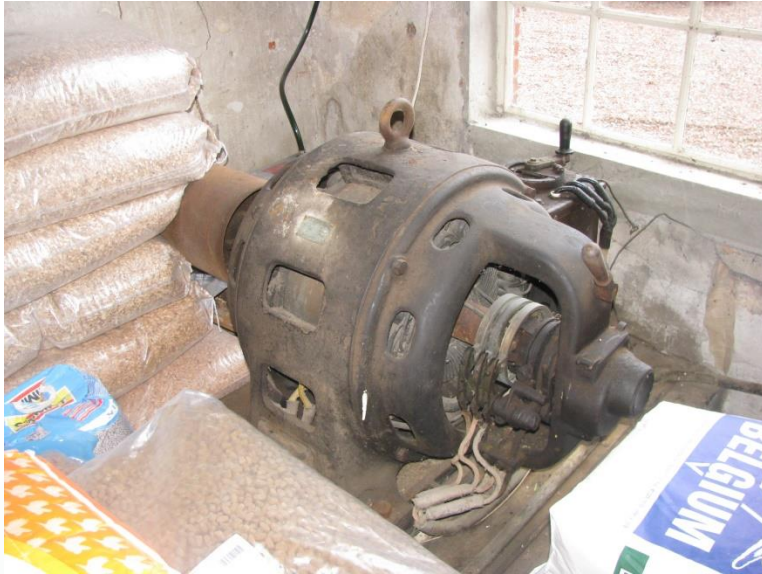
Figuur 72 *Sleepringankermotor met borstel-afhefinrichting en aanzettoestel in de machinekamer.*

De elektrische aandrijving is ook al tijden buiten gebruik, maar nog wel helemaal aanwezig. Het lijkt er sterk op dat men bij de elektrificatie niet eenvoudigweg de stoommachine door een elektromotor heeft vervangen, maar dat er onder in de molen nieuwe maalstoelen zijn geplaatst, met een geheel nieuwe aandrijving vanaf de motor. Er zijn geen aanwijzingen dat het oliewerk ook nog door deze motor is aangedreven. Deze bedrijfstak is waarschijnlijk al eerder opgegeven.

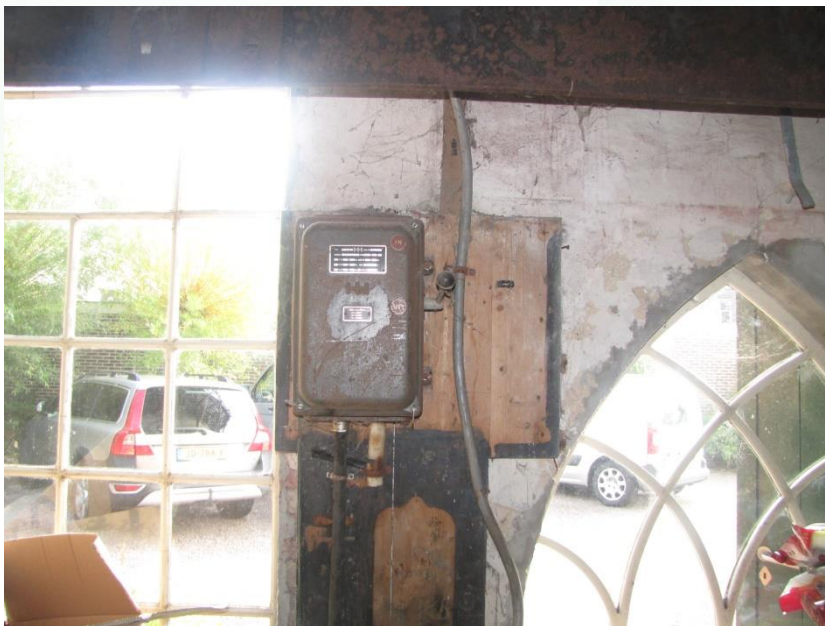
Figuur 73 *Schakelaar met nulspanningbeveiliging voor de elektromotor in de machinekamer.*

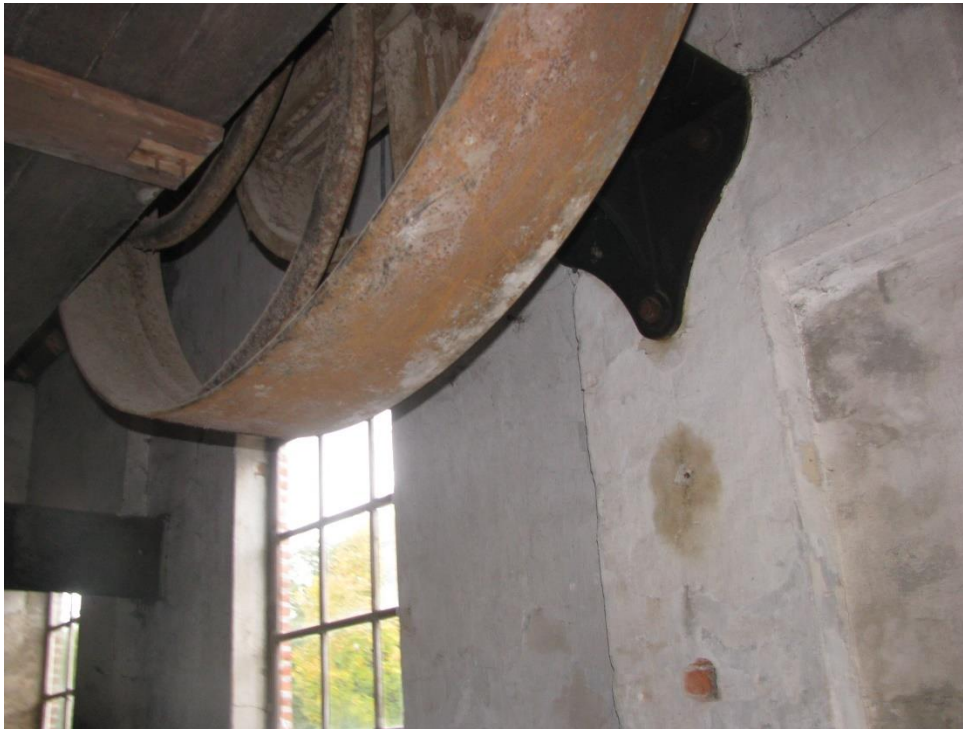
Figuur 74 *Eindlager met lagerstoel voor de hoofdas. Dicht bij het lager een houten riemschijf en op de voorgrond een ijzeren riemschijf die door de elektromotor werd aangedreven.*

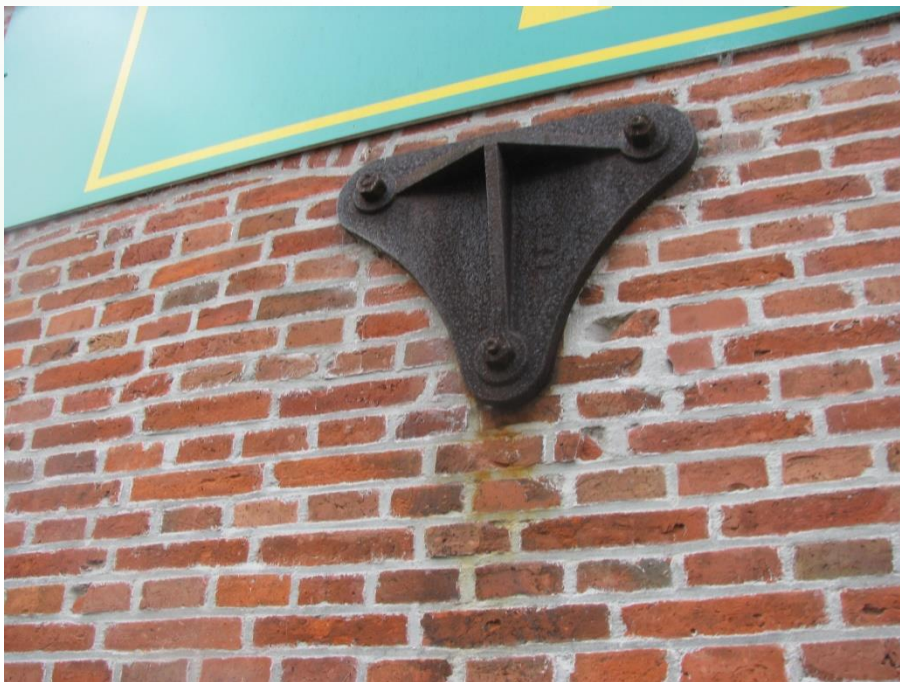
Figuur 75 *Andere zijde van de muur. Hier is te zien dat er naast de lagerstoel nog een raam of deur heeft gezeten (zie ook figuur 28).*

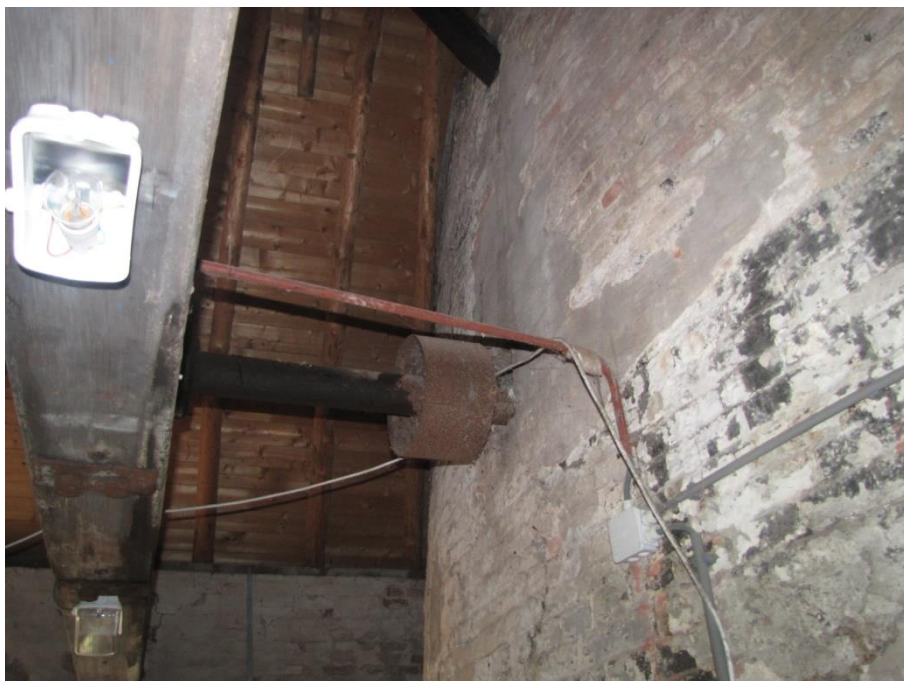
Figuur 76 *De hoofdas gaat hier vanuit de machinekamer de molen in.*

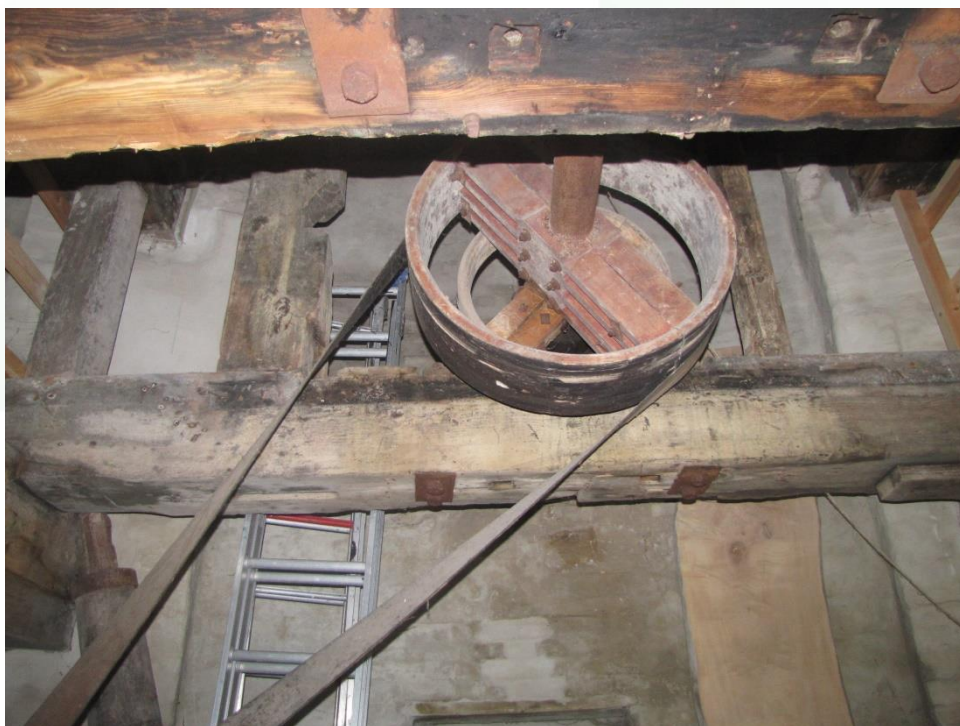
Figuur 77 *Andere zijde van de muur waar de hoofdas de molen binnenkomt. De riem op de voorgrond drijft een maalstoel aan.*

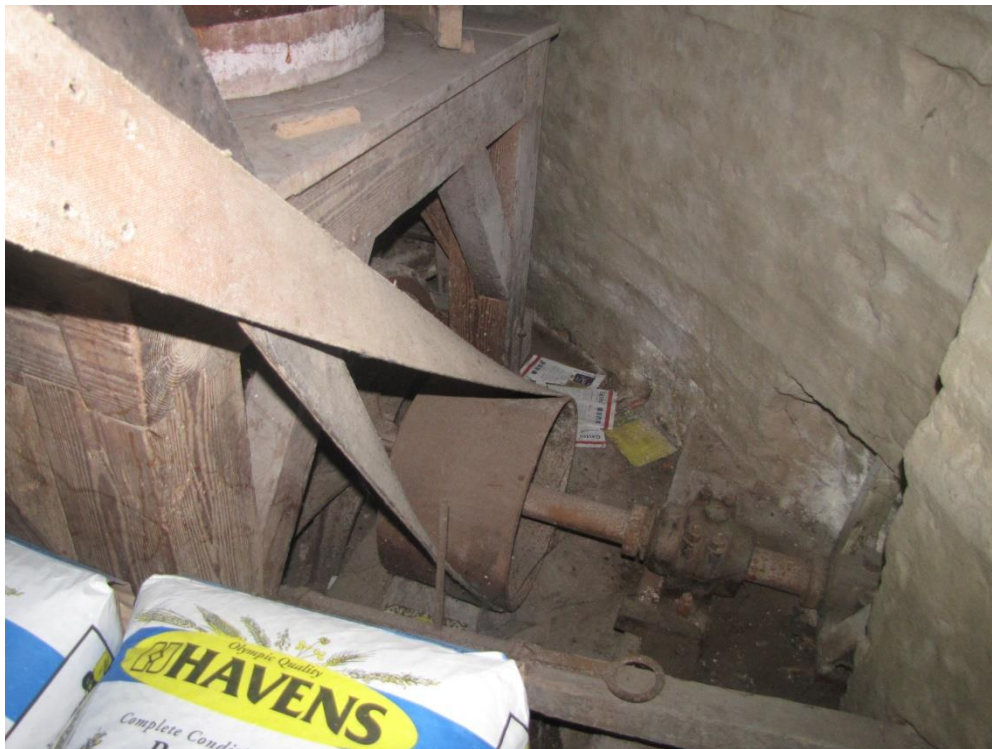
Figuur 78 *Aandrijving maalstoel vanaf de hoofdas. Op de horizontale as zit een gietijzeren wiel met houten tanden dat het wiel op de steenspil aandrijft.*

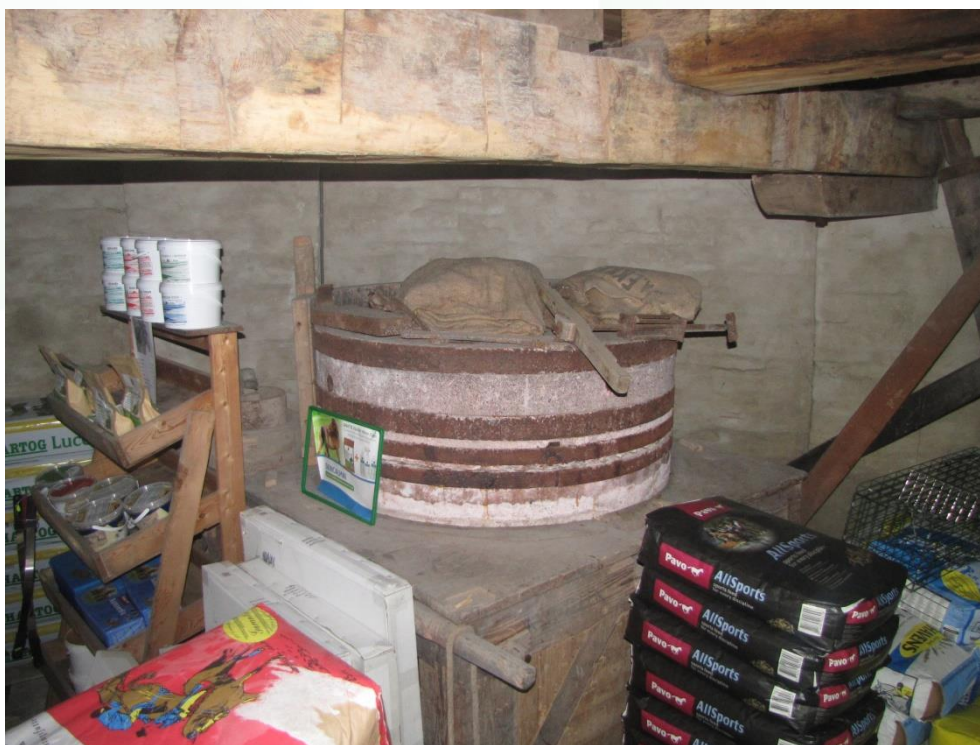
Figuur 79 *Koppel kunststenen op de begane grond, aangedreven door de elektromotor. De loper wordt hier van onderen aangedreven.*
