Bouwhistorische verkenning molen De Hoop te Haren

Opgesteld oktober 2018 door ing. J. Hofstra, Van Reeuwijk bouwmeester.

Onderzoek	Bouwhistorische verkenning van een stenen Groninger molen
Object	Molen De Hoop
Adres	Rijksstraatweg 133, 9752 BD Haren
Status	Rijksmonumentnummer 20274
Opdrachtgever	Stichting molen De Hoop Haren.
Veldwerk	J. Tiedema en G.J. van Reeuwijk
Rapportage	September 2018
Coördinatie	G.J. van Reeuwijk
Onderzoek	J. Tiedema en J. Hofstra
Tekst	J. Hofstra
Fotografie	Voor zover niet anders vermeld zijn alle foto's gemaakt door Van Reeuwijk bouwmeester.

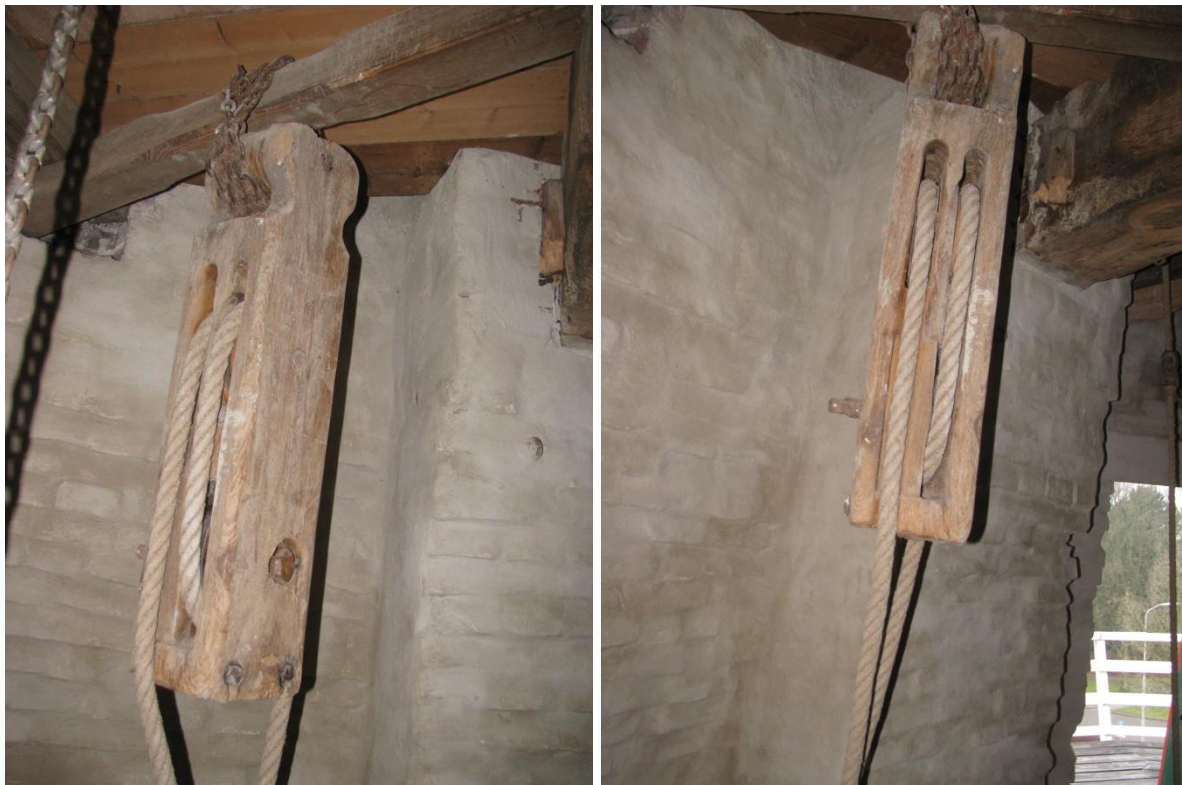
Figuur 80 *Afschietwerk op de maalzolder*

De molen is voorzien van een kammenluiwerk, waar men geen zakken meel mee kan laten zakken. Zoals bijna altijd op dergelijke molens in het noorden is deze molen daartoe voorzien van een afschietwerk op de maalzolder.

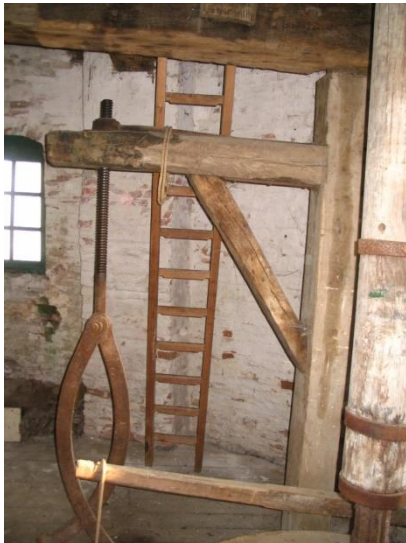
Figuur 81 *De steenkraan*

Om de stenen te scherpen moeten ze af en toe open worden gelegd. Op de oude standerdmolens werd dit op windkracht gedaan. Daartoe werd er een touw om de bovenas geslagen dat via hijsblokken verbonden werd met de looper. Op de latere achtkante of ronde stenen molens werd meestal een apart windwerk aangebracht, waar men zowel de maalspil als de looper kon ophijsen. Bij dat laatste werd gebruik gemaakt van zware hijsblokken met drie of vier schijven. Steenkranen verschenen op de meeste molens pas na 1900. Op de molen zijn nog geen sporen aangetroffen van een windwerk. Op de steenzolder is een steenkraan aanwezig waarmee beide lopers mee kunnen worden opgehesen.

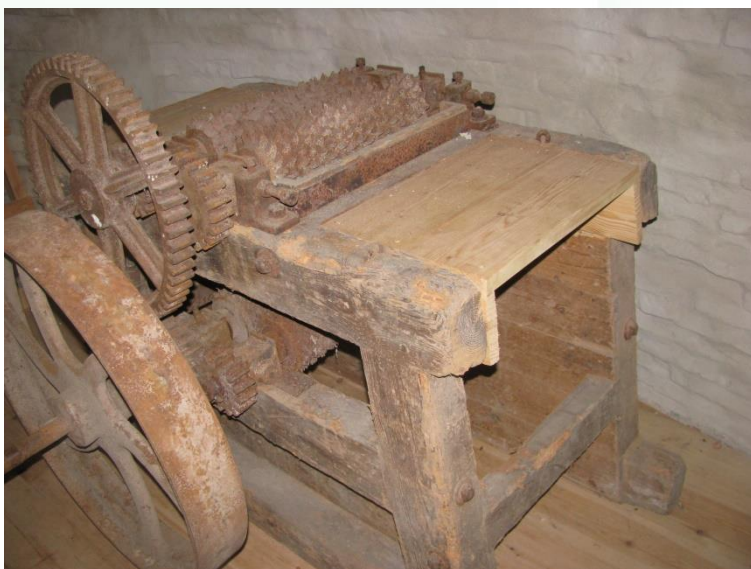
Figuur 82 *Koekenbreker met geheel houten frame.*

In de molen staat nog een houten koekenbreker. Bij het slaan van olie werden er oliekoeken gevormd die gebruikt werden voor veevoer. Dit was een restproduct dat soms meer opleverde dan de olie die er uit was geperst. Met een koekenbreker konden deze keiharde koeken in brokken worden gebroken. Deze brokken konden door de gewone maalstenen ook verder worden vermalen. Het hart van een koekenbreker bestaat altijd uit twee stalen rollen, voorzien van stalen punten. Via tandwielen zijn de rollen gekoppeld waardoor de punten wel in elkaar kunnen draaien maar niet tegen elkaar. De koekenbreker werd aangedreven door middel van een riem. Aangezien het onderstel nog geheel van hout is lijkt het erop dat deze koekenbreker ouder is dan de elektromotor en ligt het voor de hand om te veronderstellen dat deze oorspronkelijk door de stoommachine werd aangedreven.

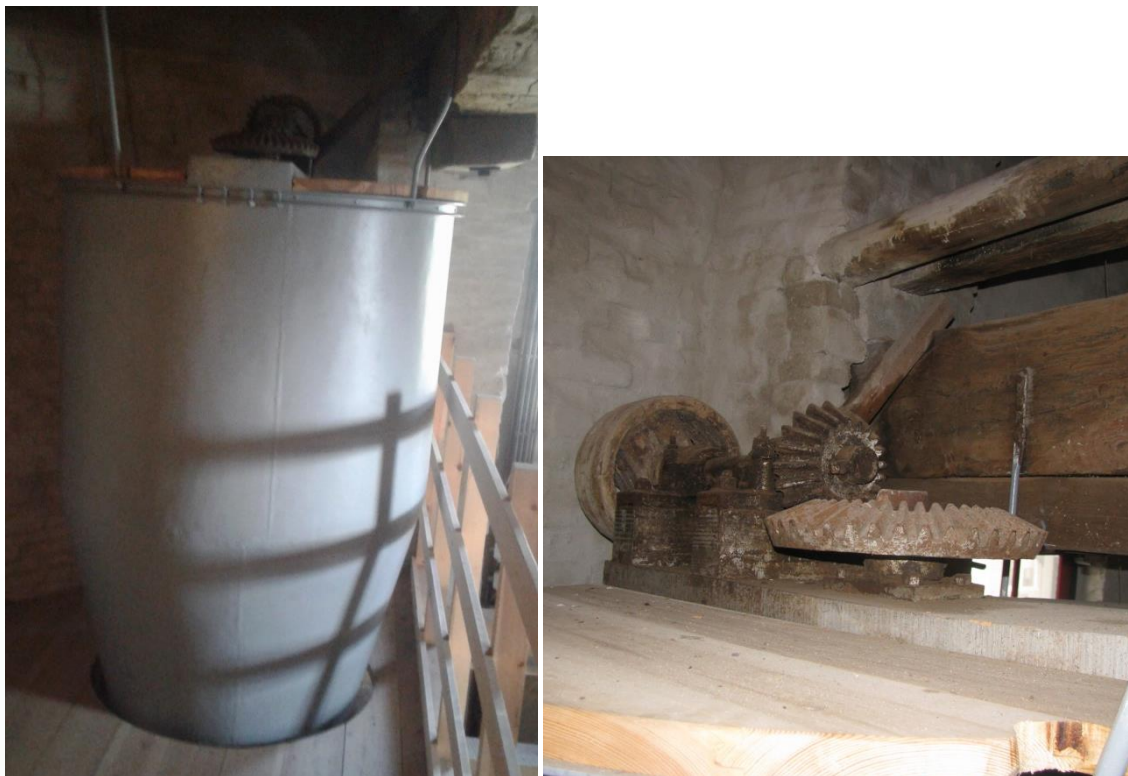
Figuur 83 *Mengketel met rechts detail aandrijving.*

In de molen is ook nog een mengketel aanwezig die waarschijnlijk elektrisch werd aangedreven. De ketel is gelast en kan daarom niet heel oud zijn. De aandrijving bestaat uit een haakse overbrenging met een houten riemschijf.

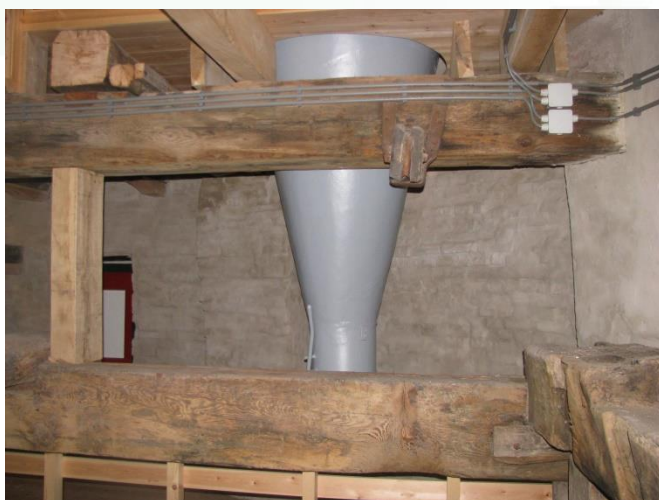
Figuur 84 *Onderzijde mengketel.*
