# Een gesprek met meester- molenmaker Martijn Vaags over geklonken roeden

Tekst: Paul Casteleijn en Ids van der Honing

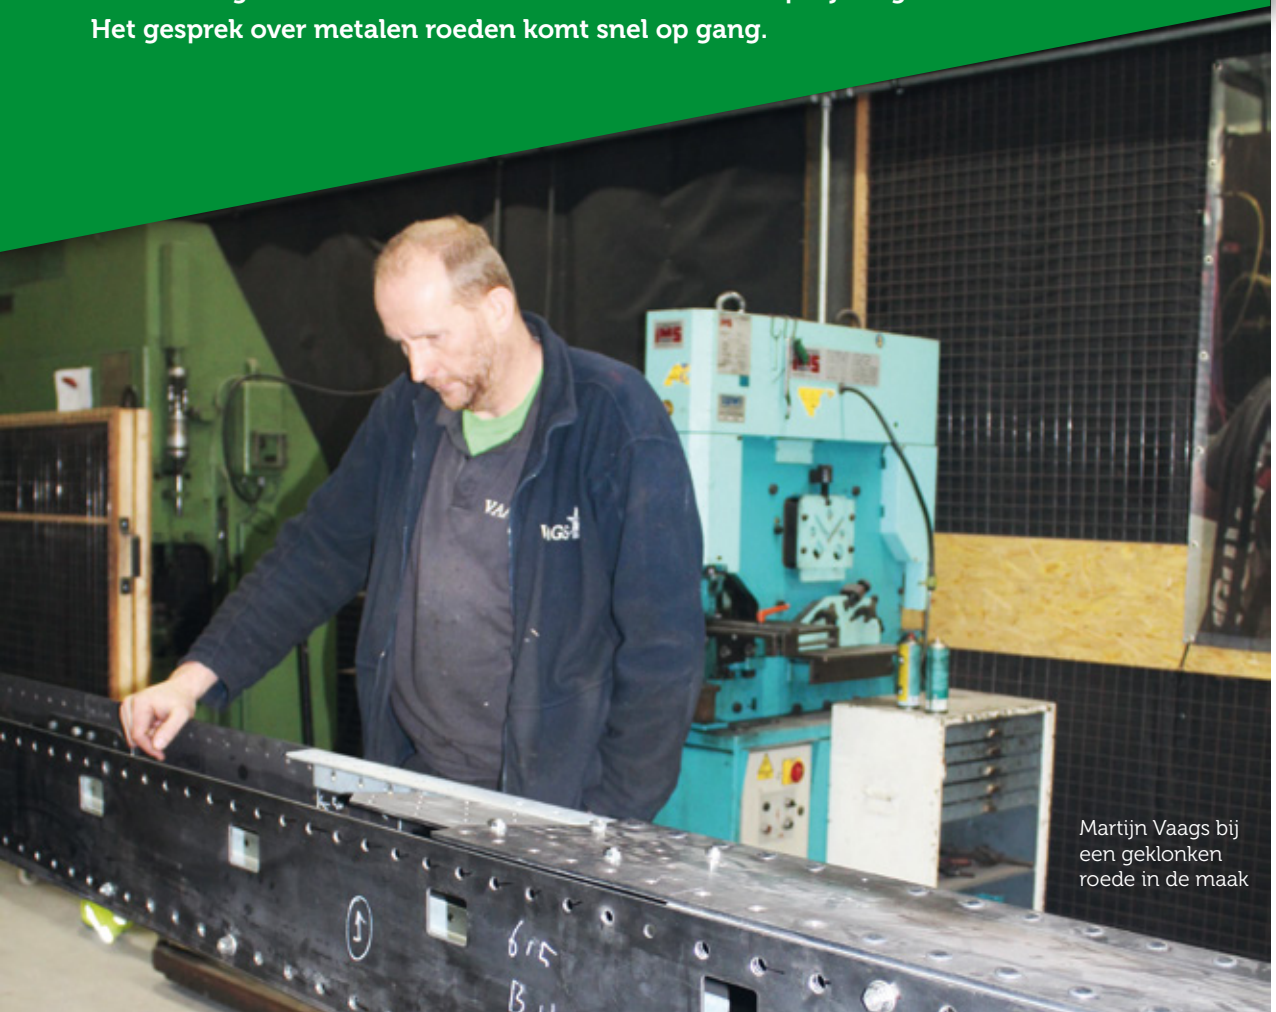
Martijn Vaags bij  
een geklonken  
roede in de maak
