55. Poldermolen "Zuidwendinger Watermolen" te Vierverlaten.

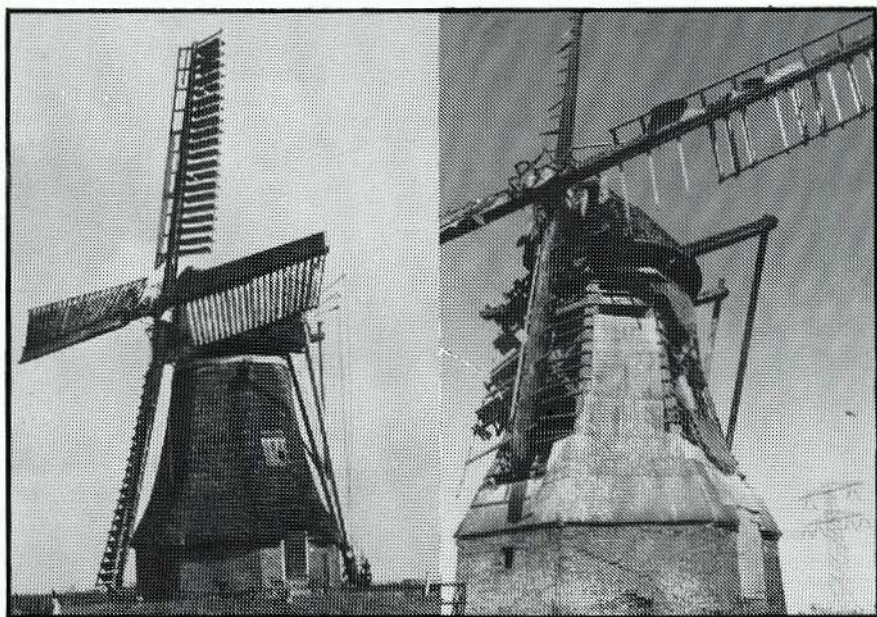
De "Zuidwendinger Watermolen" in  
betere tijden;....

.... in desolate toestand  
(april 1984)....

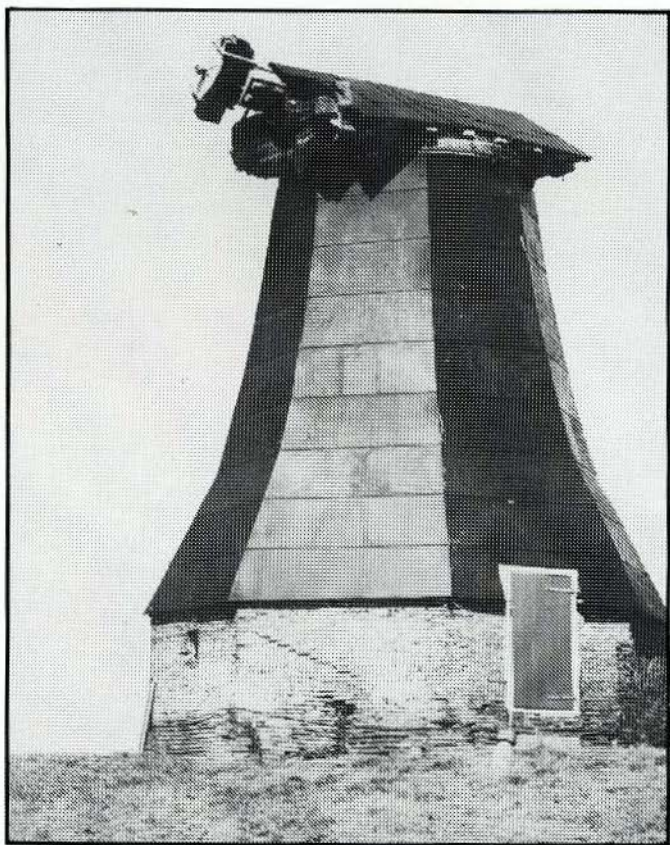
.... en nu geconserveerd in afwachting van een toekomstige restauratie.

Leden van de onderhoudsploeg hebben vorige zomer het nog resterende riet afgehaald en verbrand. Om met een kraan de roeden eruit te halen, moest worden gewacht tot januari '85 toen met de hard bevroren grond de molen veel beter toegankelijk was geworden.

Molenmaker J.D. Medendorp uit Zuidlaren heeft de molen bekleed met watervast multiplex en met dit materiaal is ook een noodkap geconstrueerd.

Aldus is voor de toekomst het inwendige goed geconserveerd en kan met toepassing van de onderhoudssubsidieregeling goed bijgehouden worden.
