## Conservering De Langelandster

door T. de Jong.

Deze molen staat aan de zuidoostzijde van het Kardingermaar tussen Garmerwolde en Thesinge. In het Groninger Molenboek staat hij vermeld als nummer 21.

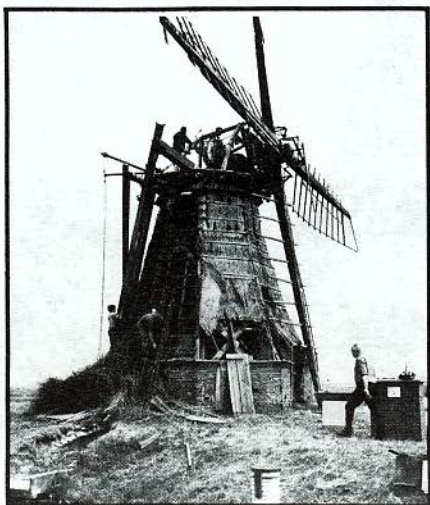
Een beeld van de werkzaamheden

De liggende roede werd met een slijpschijf doorgeslepen,

waarna de beide helften naar beneden vielen. Dit durfden we met de staande roede niet riskeren. Een kraan werd er bijgehaald, die de as met roede en al uit de molen takelde.

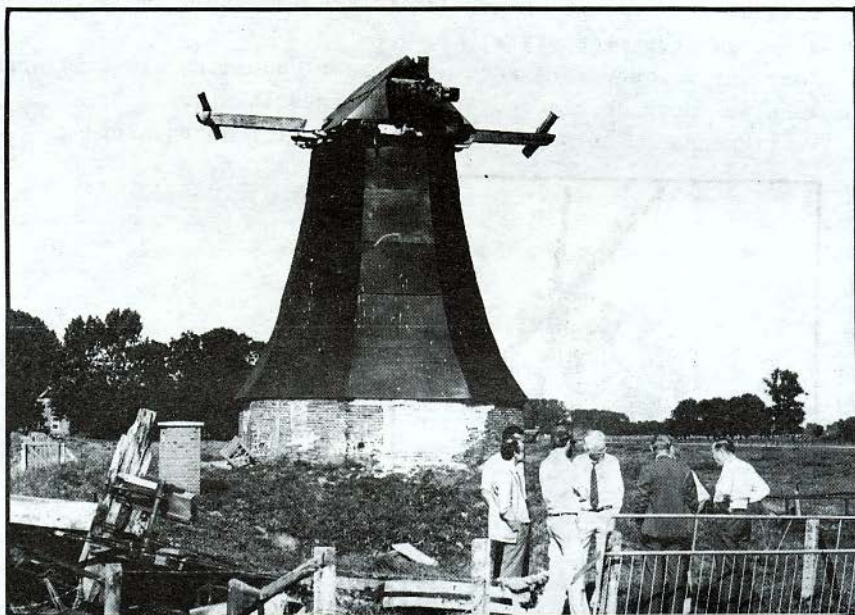
Na het werk

Boven het weiland klapte het bovenste deel naar beneden; een raar gezicht de twee helften zo naast elkaar om de as te zien hangen! Na verwijdering is de as weer, stevig gestut, boven in de molen gelegd. De molenmaker heeft het achtkant bekleed met watervast triplex. Ook is er een 'noodkap' op gemaakt en het geheel is in de carbolineum gezet. De stenen veldmuren waren ook erg slecht. De ramen en ook een deur zijn helemaal dichtgemetseld. De molen staat nu te wachten op betere tijden; eens per jaar er naar toe voor controle en om bij te verven en nu maar hopen, dat hij het niet te lang zo hoeft vol te houden, en misschien nog eens helemaal in de oude juister kan worden hersteld! Voorlopig kan hij er in elk geval weer tegen. Volgens het Groninger Molenboek zou de molen een roedelengte
