## EEN TWEEDE JEUGD VOOR HET HOUTZAAGMOLENTJE VAN THESINGE

door H.A. Hachmer.

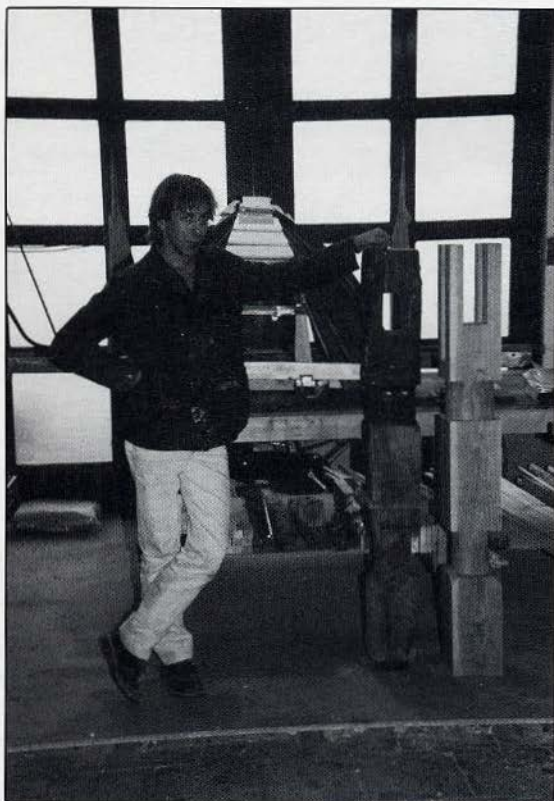
*Medewerker Ben Weterman  
toont hier de oude en de  
nieuwe as.*

*Op de achtergrond de kap  
van het kleine molentje.*

Vorig jaar kwam de molen weer "boven water" en *Musepro* te Wildervank kreeg de opdracht om de molen te restaureren. *Musepro* biedt werkloze jongeren de kans om ervaring op te doen op het gebied van restauratie. Onder leiding van Engelhart Velthuis en Frank Wageenaar ging men aan de slag. Men voerde herstelwerkzaamheden uit aan de kap, het achtkant, het hekwerk, korte spruit en de as. De as werd geheel nagemaakt.
